## REPORTE FOTOGRÁFICO - SUPERVISION

**Nombre de la Estacion:** JESUS\_DEL\_VALLE  
**Nombre de Localidad:** HUARAL  
**Fecha:** 20/03/2026 - 20/03/2026  
**Dirección:** CP JESUS DEL VALLE  
**ID site:** LI5031  
**CRQ:** CRQ000000042508

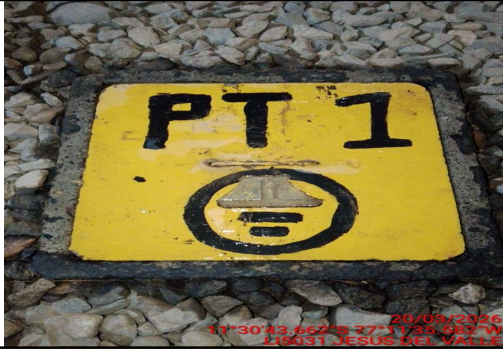
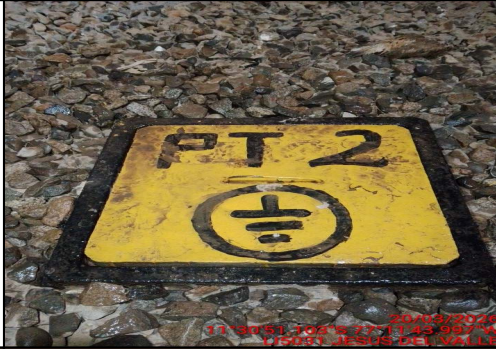
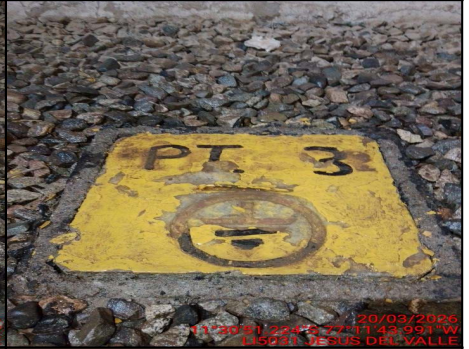
### TAPAS STAP: PINTADO DE TAPAS SEGUN PLANO SPAT

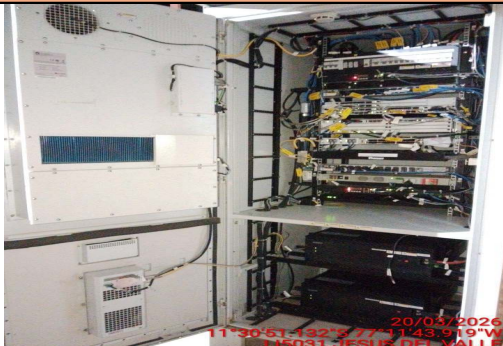
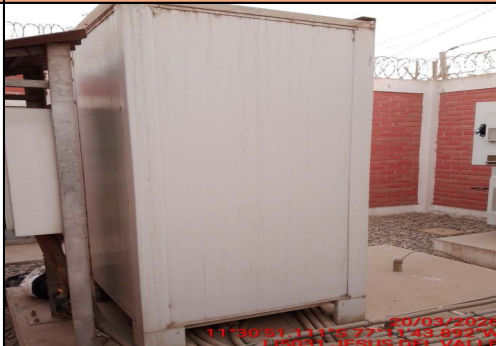
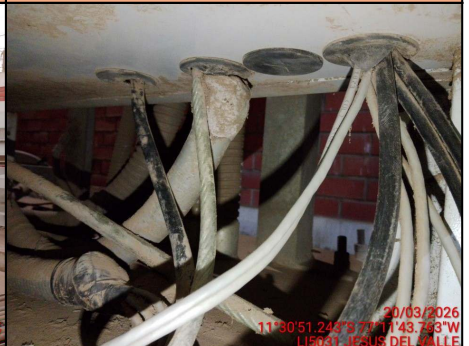
### LIMPIEZA GABINETE: LIMPIEZA DENTRO, PARTE POSTERIOR, PARTE BAJA Y ENTRE LOS GABINETES

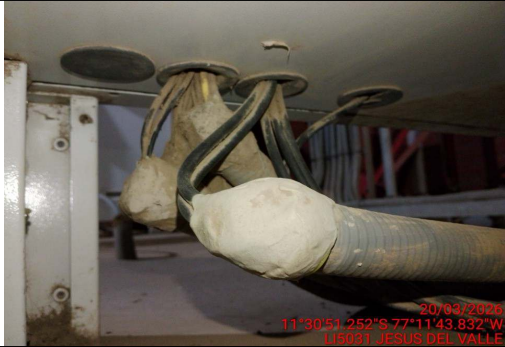
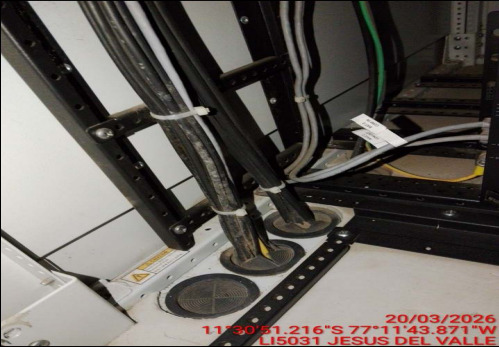
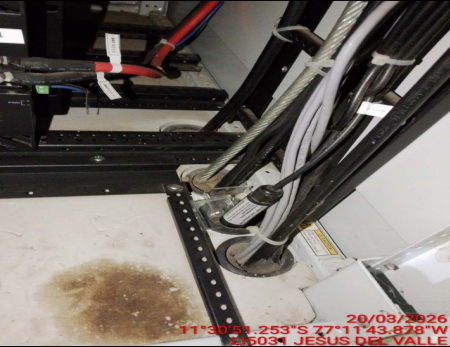
| SELLADO: SELLADO DE EQUIPOS Y DUCTOS POR DONDE INGRESAN LOS CABLES AL GABINETE (CON SIKAFLEX) | | |

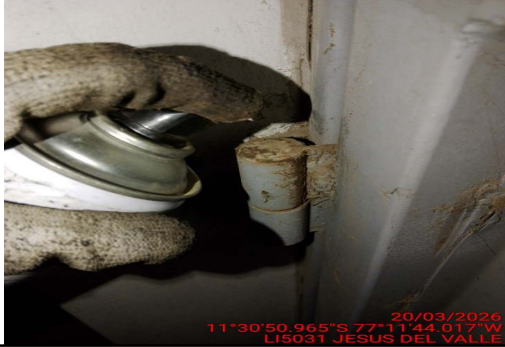
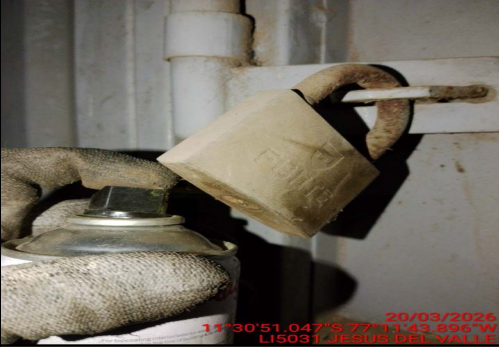
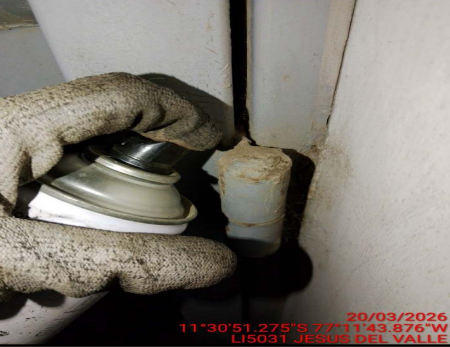
| SELLADO: SELLADO DE EQUIPOS Y DUCTOS POR DONDE INGRESAN LOS CABLES AL GABINETE (CON SIKAFLEX) | | |
|---|---|---|
| ACEITADO: ACEITADO DE PUERTAS Y CANDADOS | | |

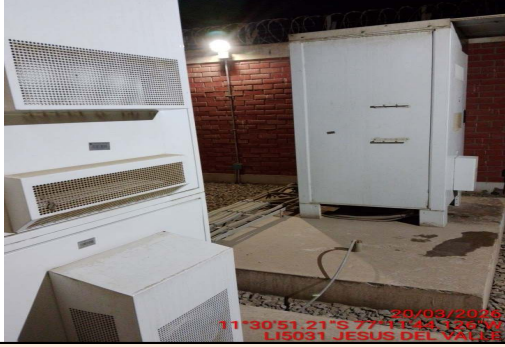
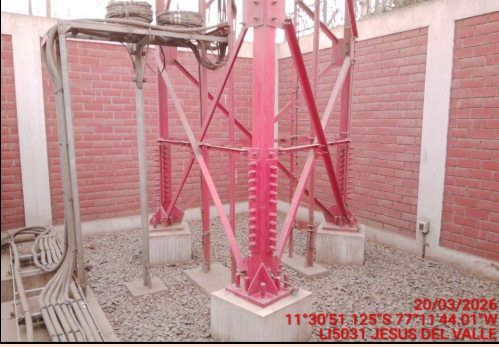
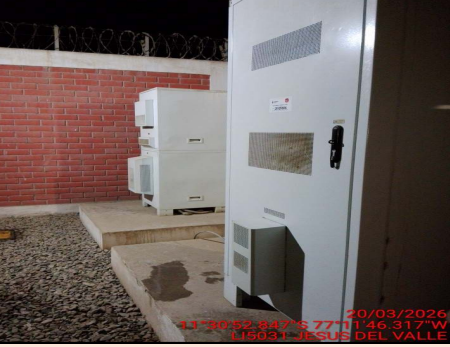
| SELLADO: SELLADO DE EQUIPOS Y DUCTOS POR DONDE INGRESAN LOS CABLES AL GABINETE (CON SIKAFLEX) | | |
|---|---|---|
| LIMPIEZA INTERIOR: LIMPIEZA INTERIOR DEL SITE / DESMALEZADO | | |

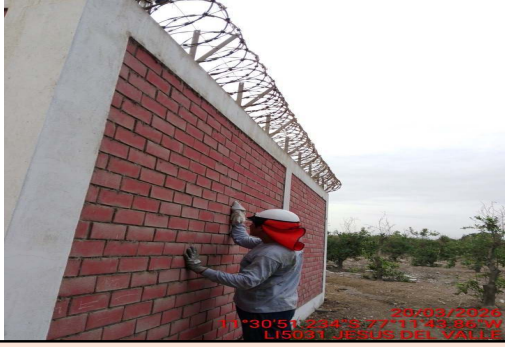
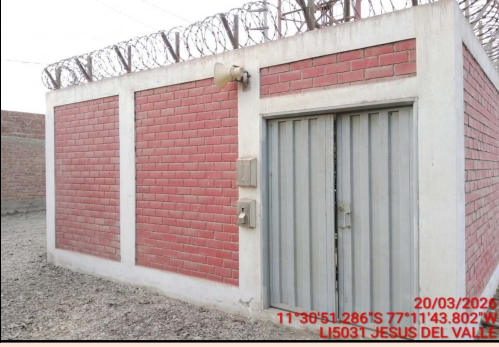
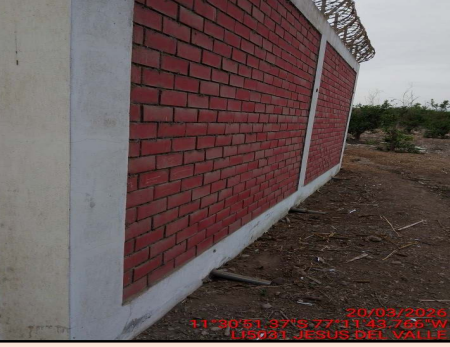
| SELLADO: SELLADO DE EQUIPOS Y DUCTOS POR DONDE INGRESAN LOS CABLES AL GABINETE (CON SIKAFLEX) | | |
|---|---|---|
| LIMPIEZA EXTERIOR: LIMPIEZA EXTERIOR DEL SITE / DESMALEZADO | | |

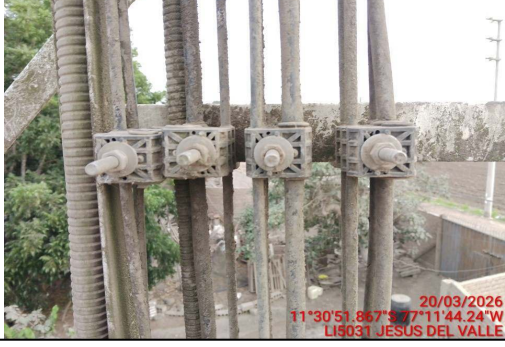
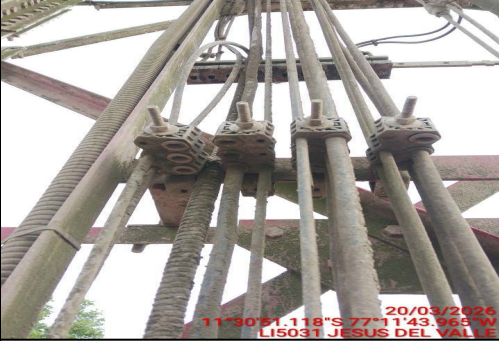
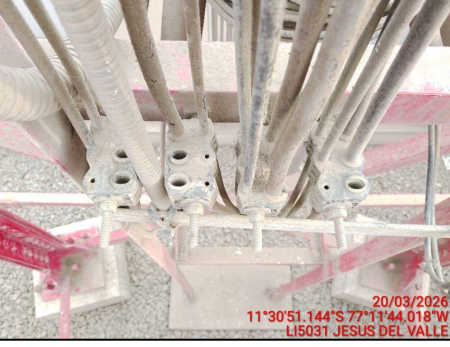
| SELLADO: SELLADO DE EQUIPOS Y DUCTOS POR DONDE INGRESAN LOS CABLES AL GABINETE (CON SIKAFLEX) | | |
|---|---|---|
| CLAMPS: REVISION DE CLAMPS EN CABLES IF, FO Y ENERGIZADO DE RRU's | | |

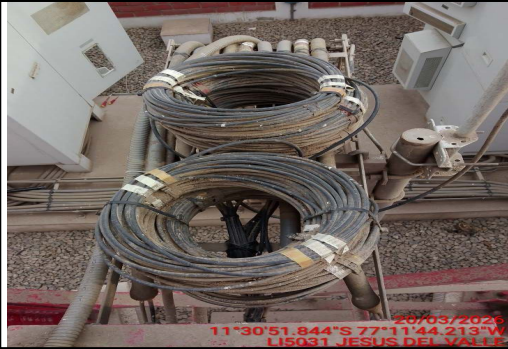
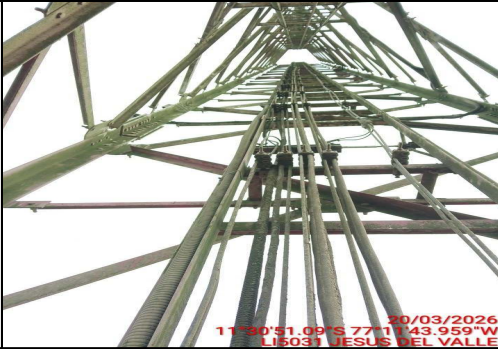
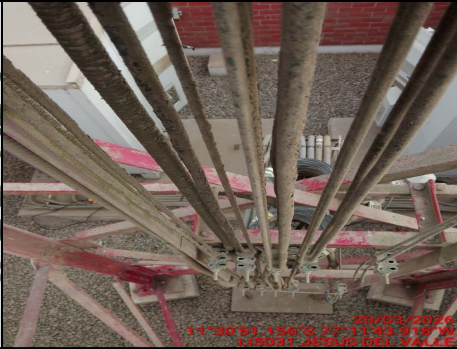
GROUNDING KIT: REVISION DE ATERRAMIENTO DE CABLES IF, FO Y ENERGIZADO DE RRUs

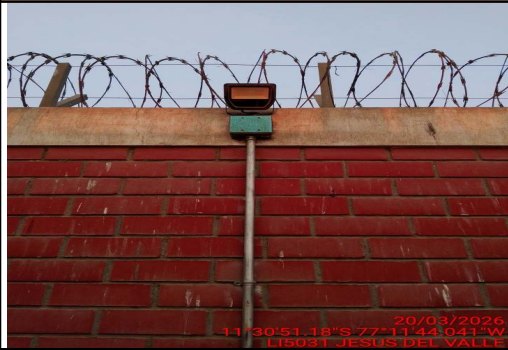
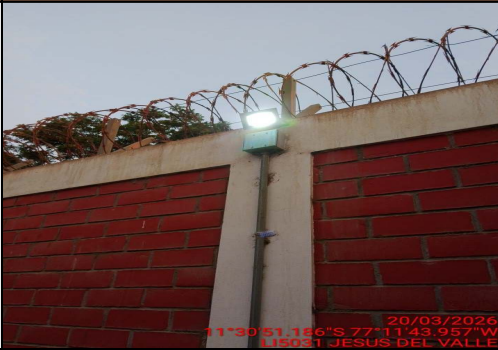
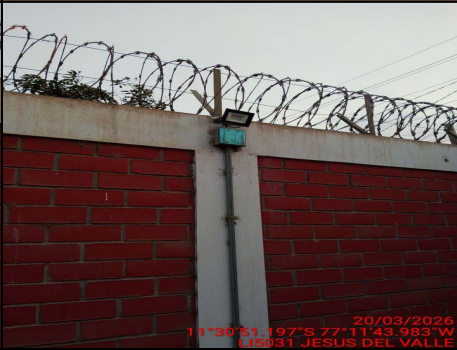
REVISION DEL ESTADO DE LUMINARIA DE EMERGENCIA (LUMINARIA ENCENDIDA Y APAGADA)

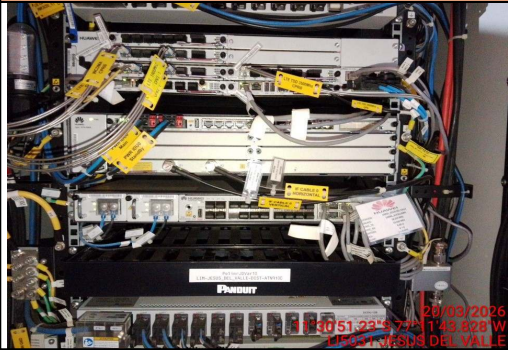
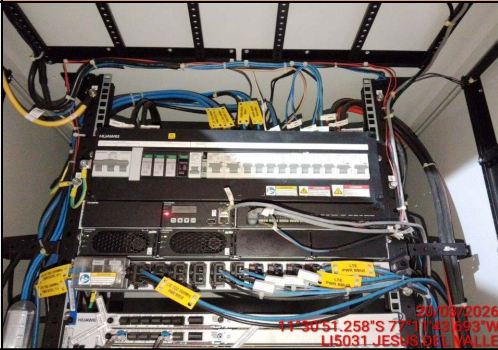
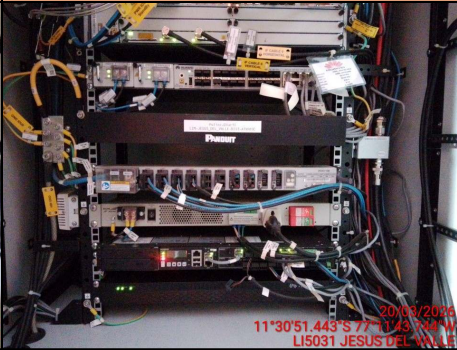
ETIQUETADO DE DATOS, POWER, TIERRA DE IDU Y TIERRA DE BBU CORRECTAMENTE ETIQUETADOS

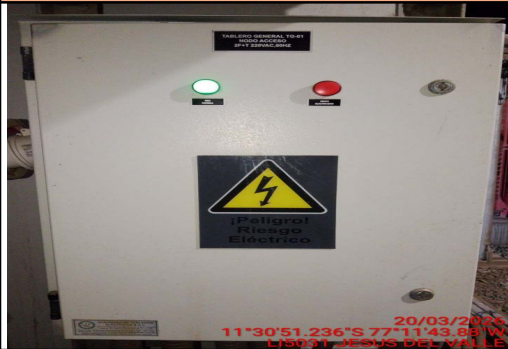
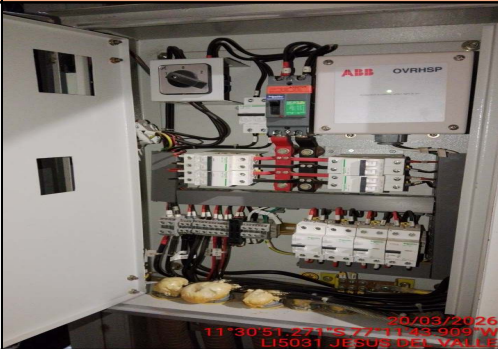
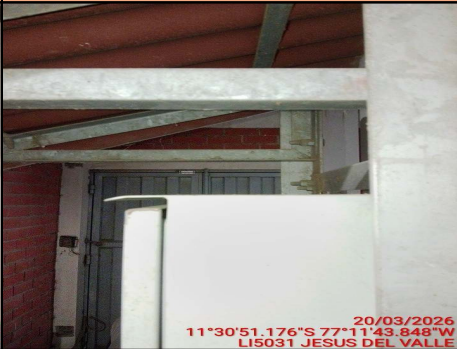
TABLERO PRONATEL: REVISION DEL ESTADO FISICO DE TABLERO (CORROSION / OXIDO)

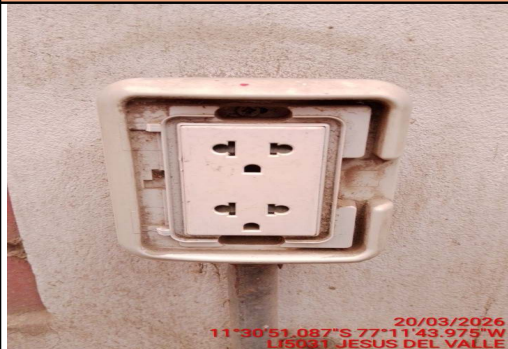
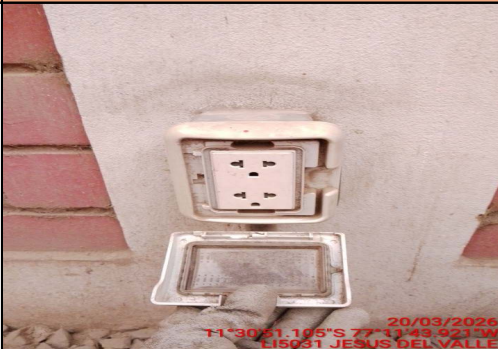
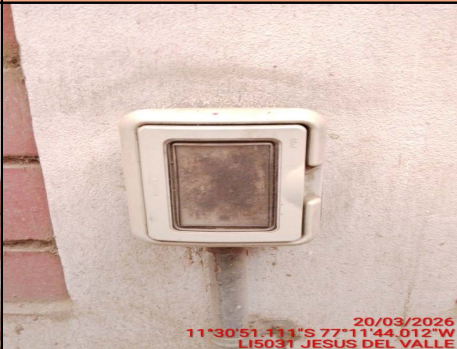
TOMACORRIENTES: REVISION DEL ESTADO FISICO DE TOMACORRIENTES

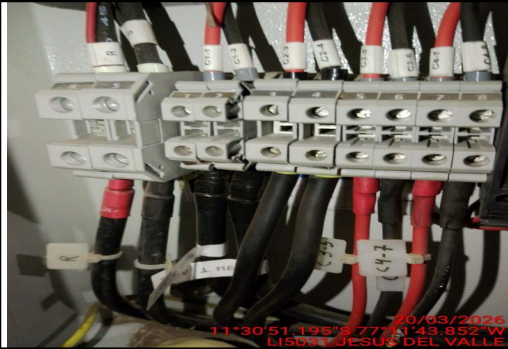
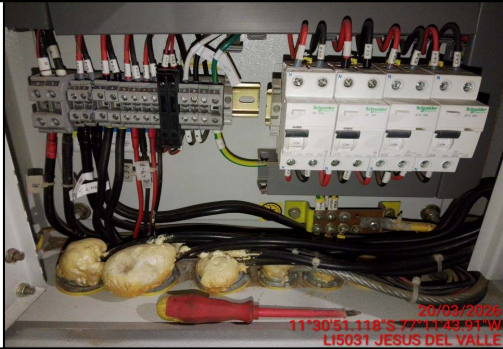
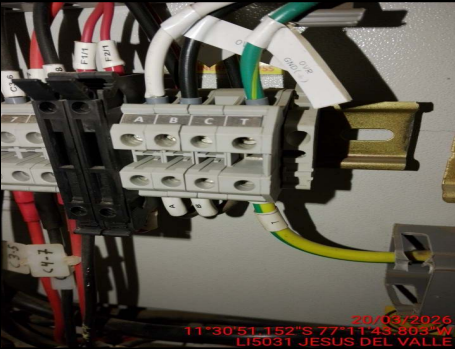
**BORNERAS: DETECCION DE TERMINALES DE CABLES EN TABLERO GENERAL SIN BORNERA**

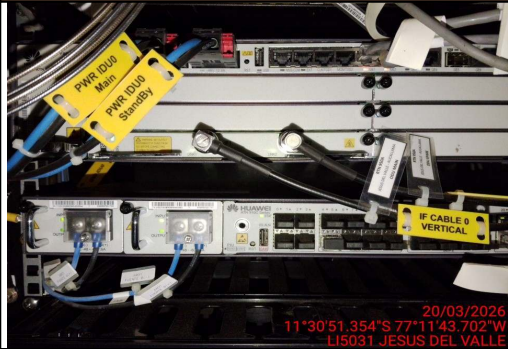
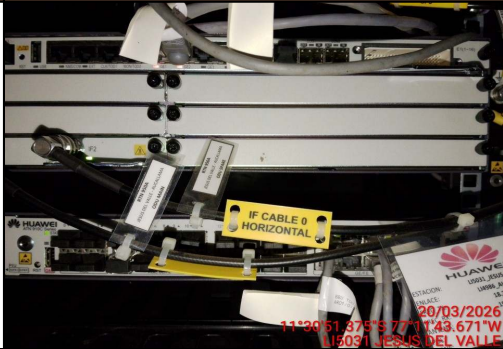
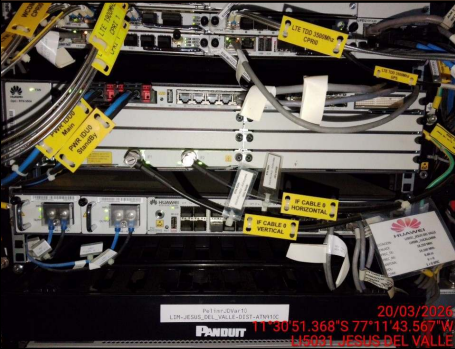
**CONECTORES: DETECCION DE CONECTORES FI EN IDU SIN PROTECCION DE MANGA TERMOCONTRAIBLE**
