## REPORTE FOTOGRÁFICO - Sistema de Seguridad Física Interior

Nombre de la Estacion: SANTA CRUZ\_SAN\_LUIS  
Nombre de Localidad: SAN LUIS  
Fecha: 21/03/2026 - 21/03/2026  
Direccion: CP SANTA CRUZ  
ID site: LI4759  
CRQ: CRQ000000042252

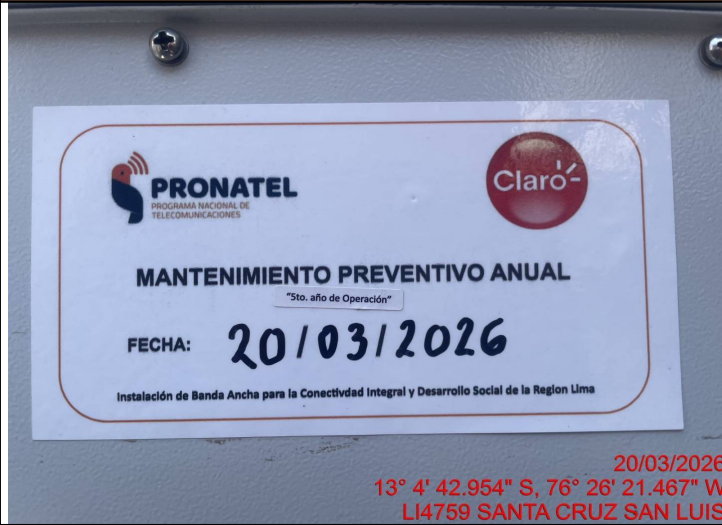
### Sticker Año mantenimiento

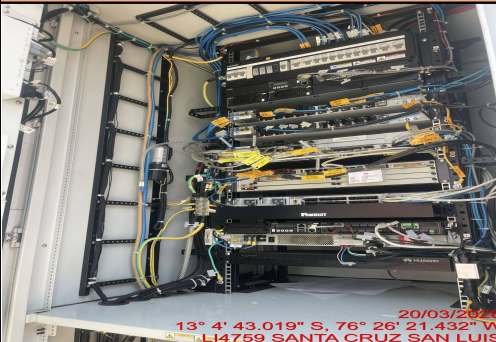
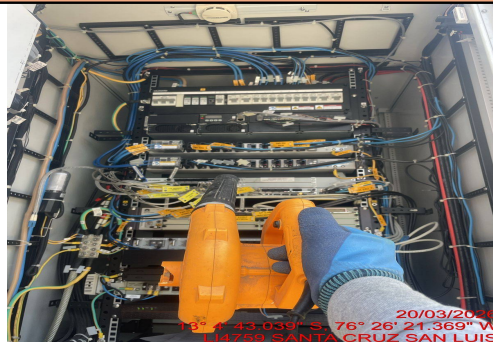
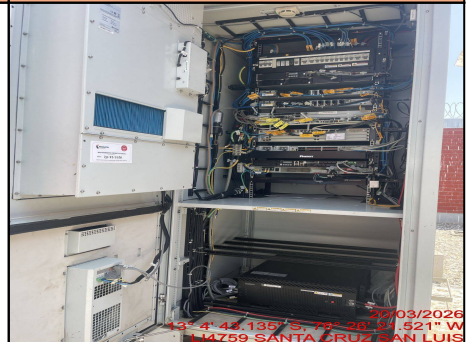
### LIMPIEZA GENERAL DE LOS EQUIPOS DEL SISTEMA

| CHECKLIST - SISTEMA DE SEGURIDAD | | |
|---|---|---|
| Sistema | OK | Limpieza de Componentes y/o equipos en general del Sistema |

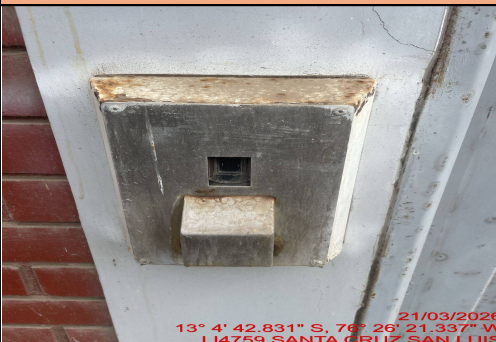
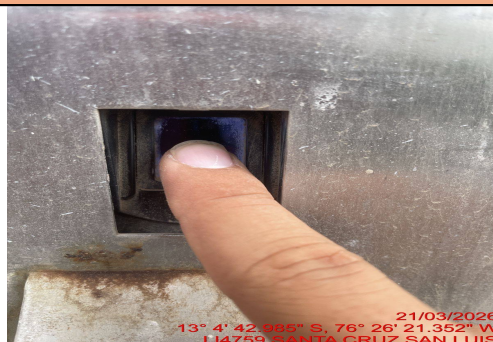
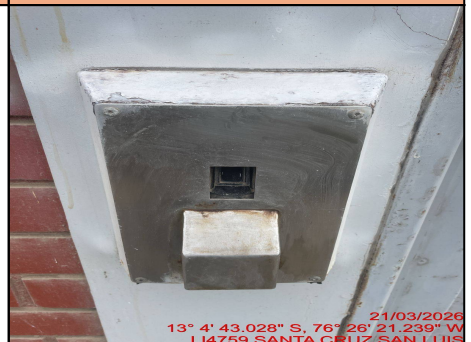
### REVISIÓN DEL BUEN FUNCIONAMIENTO DE LA LECTORA

| CHECKLIST - SISTEMA DE SEGURIDAD | | |
|---|---|---|
| Lector de Huella | OK | Verificar el buen funcionamiento de la lectora |

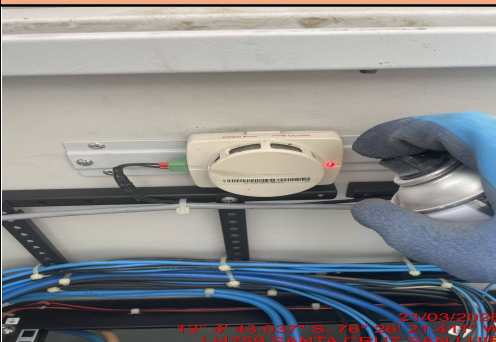
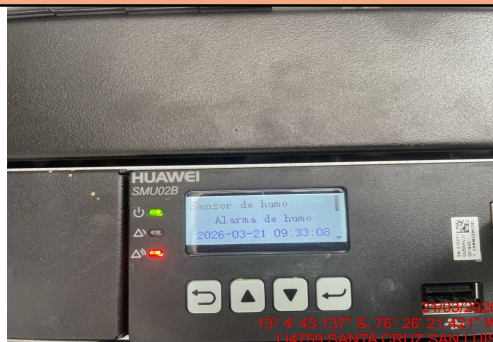
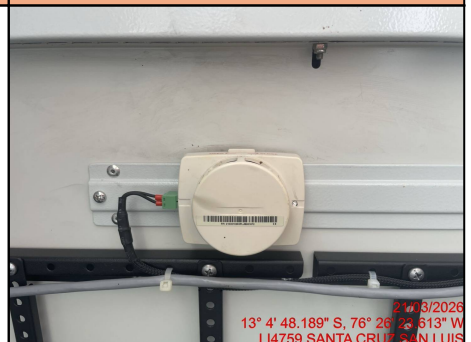
### REVISIÓN DEL FUNCIONAMIENTO DEL SENSOR DE HUMO

| CHECKLIST - SISTEMA DE SEGURIDAD | | |
|---|---|---|
| Sensor de Humo | OK | Revisión estado del sensor de Humo |

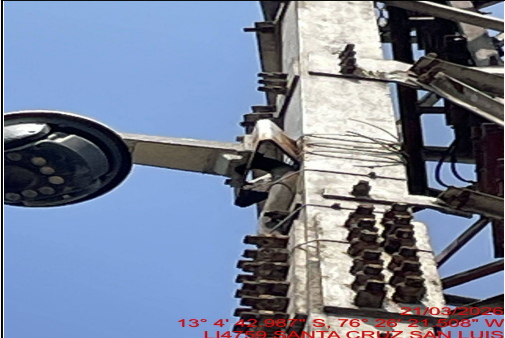
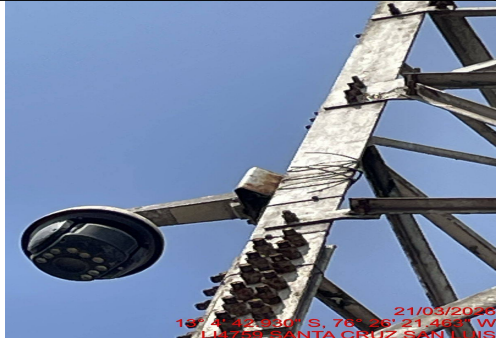
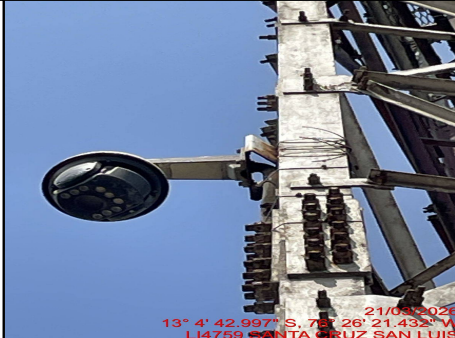
# REVISIÓN DE SUJECCIÓN Y ANCLAJES DE CÁMARA

| CHECKLIST - SISTEMA DE SEGURIDAD | | |
|---|---|---|
| Cámara | OK | Revisión de sujeción y anclajes de la Cámara |

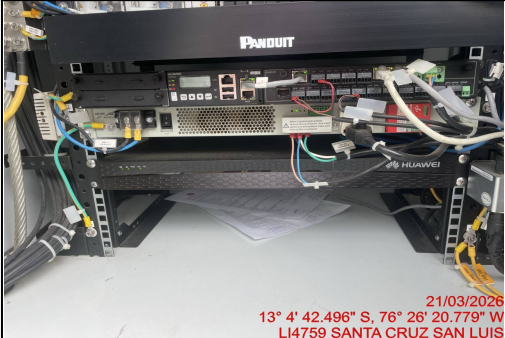
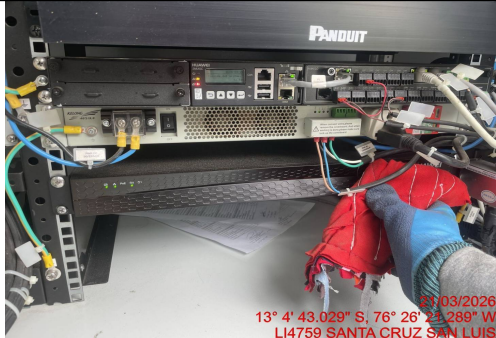
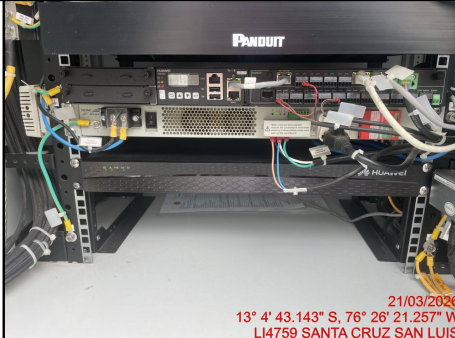
# REVISIÓN DEL EQUIPO DE GRABACIÓN (VCN510 - 8P)

| CHECKLIST - SISTEMA DE SEGURIDAD | | |
|---|---|---|
| Grabador de Video | OK | Verificar grabación local desde el NOC |

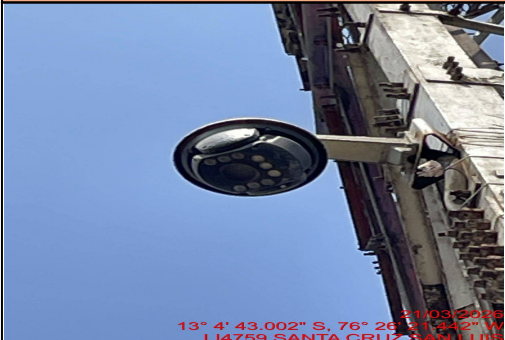
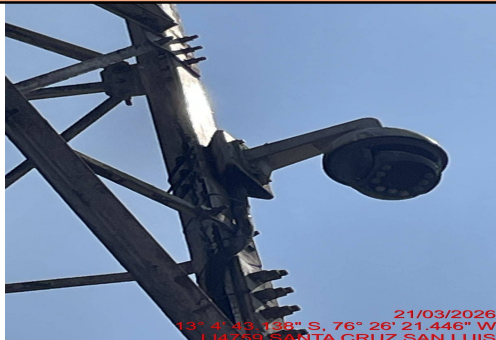
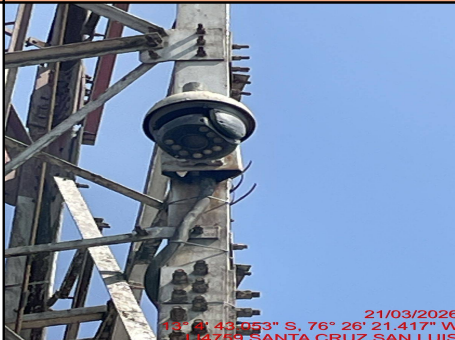
# LIMPIEZA CÁMARA DE VIDEO

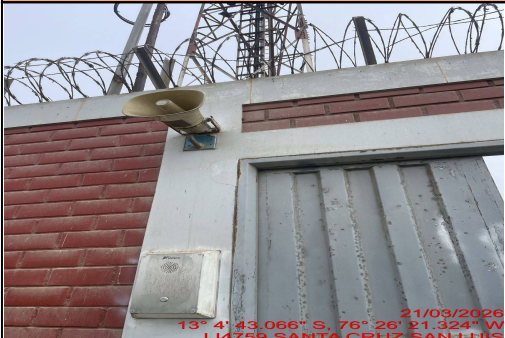
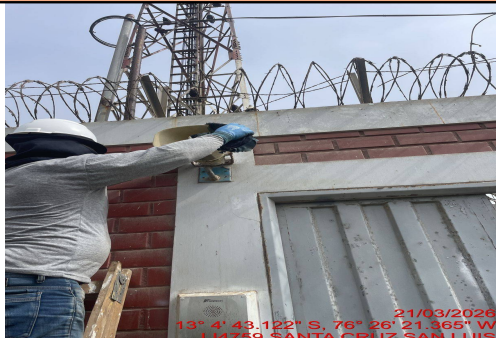
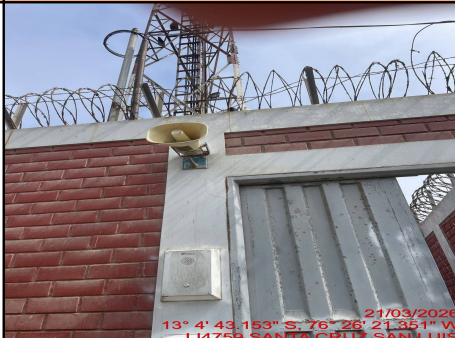
# REVISIÓN DEL SISTEMA PERIFONEO

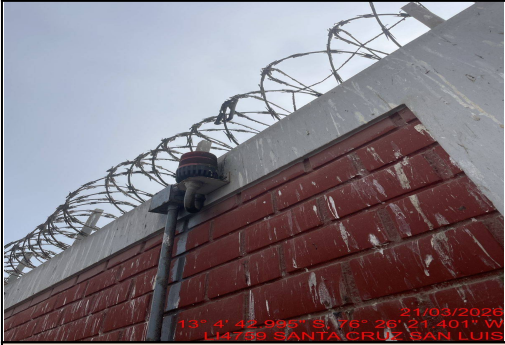
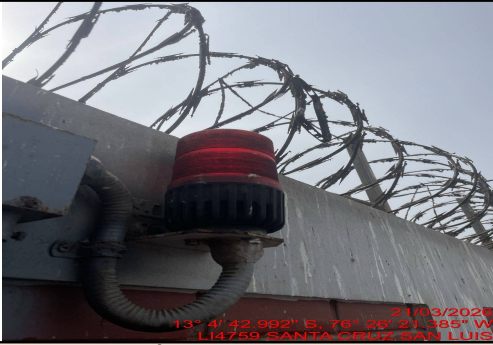
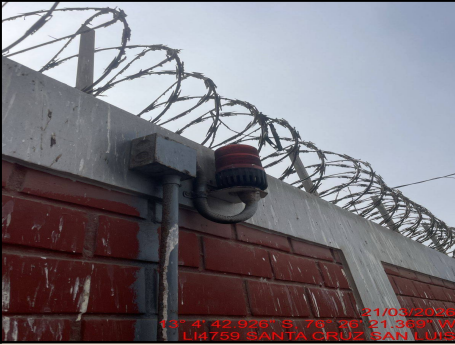
| REVISIÓN DE LA SIRENA | | |

| CHECKLIST - SISTEMA DE SEGURIDAD | | |
|---|---|---|
| Sensor de Humo | OK | Verificar activación de la sirena y alarma generada en NOC |

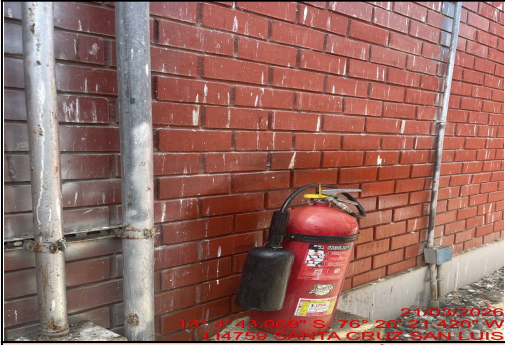
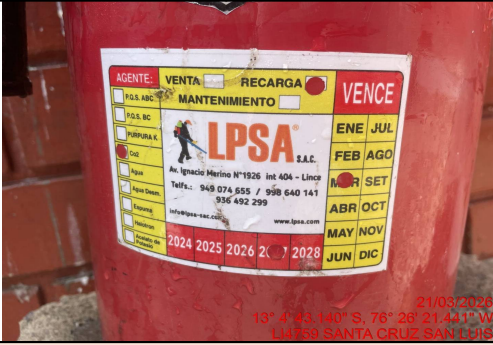
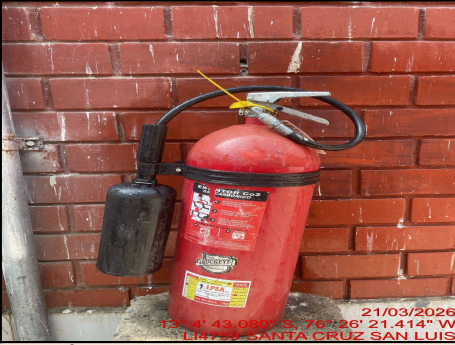
| REVISIÓN DE LA SIRENA | | |
|---|---|---|
| REVISIÓN DEL EXTINTOR | | |

| CHECKLIST - SISTEMA DE SEGURIDAD | | |
|---|---|---|
| Extintor | OK | Verificar estado y Fecha de caducidad del Extintor |

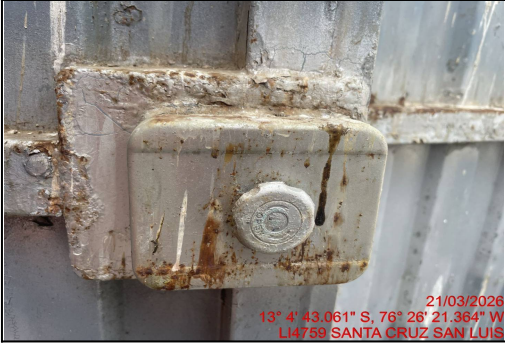
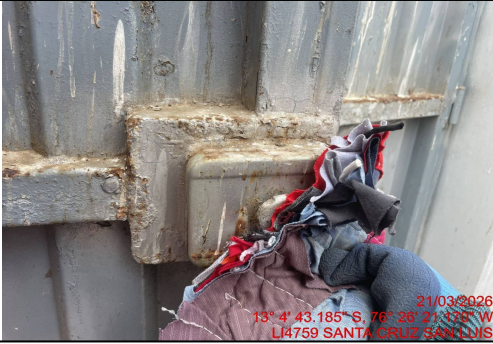
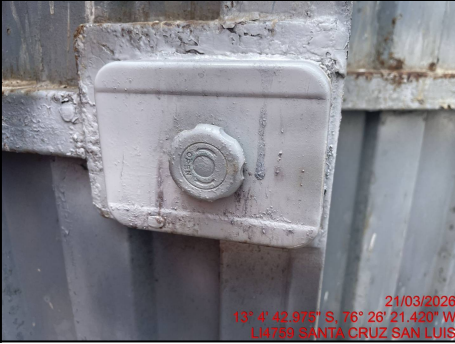
| REVISIÓN DE LA SIRENA | | |
|---|---|---|
| REVISIÓN DEL CORRECTO FUNCIONAMIENTO DE LA CHAPA ELÉCTRICA | | |

| CHECKLIST - SISTEMA DE SEGURIDAD | | |
|---|---|---|
| Chapa Eléctrica | OK | Verificar Apertura de puerta (remoto y presencial) |
