## REPORTE FOTOGRÁFICO - Observaciones Internas

**Nombre de la Estacion:** SUPE  
**Nombre de Localidad:** SUPE PUERTO  
**Fecha:** 20/03/2026 - 20/03/2026  
**Direccion:** AH LETICIA - CERRO LETICIA  
**ID site:** LI0394  
**CRQ:** CRQ000000041765

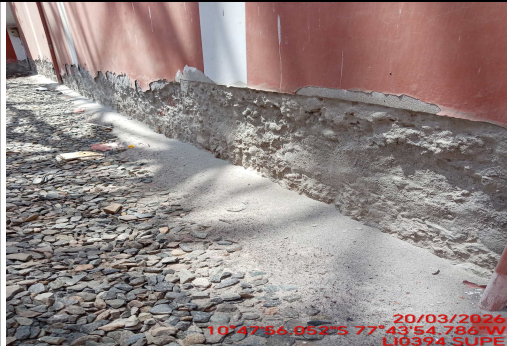
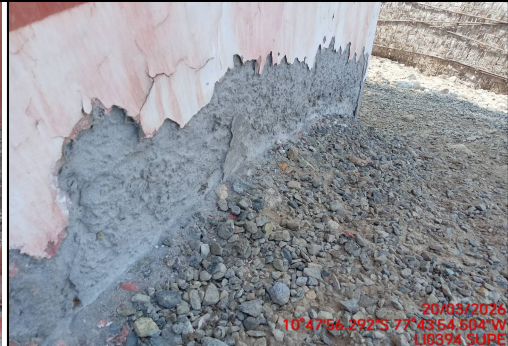
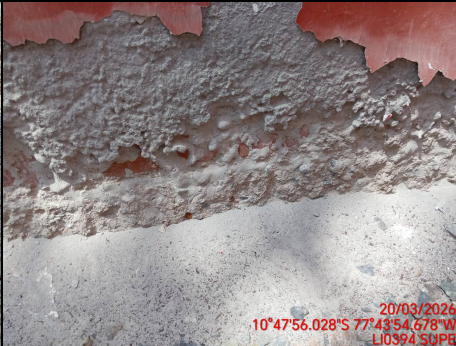
| CONCRETO DESPRENDIDO | | CRITICIDAD | MEDIA |

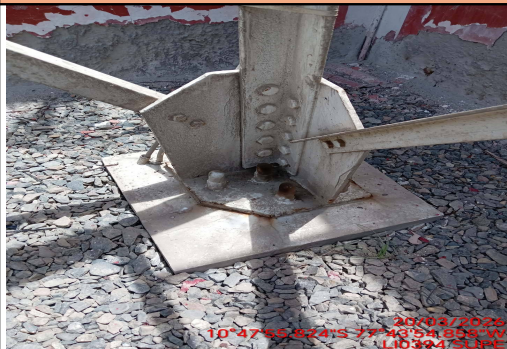
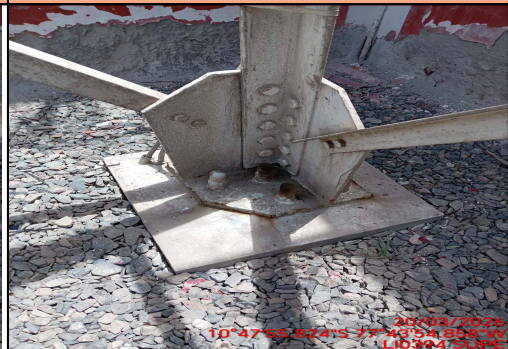
| BASES DE TORRES CON FISURAS | | CRITICIDAD | BAJA |

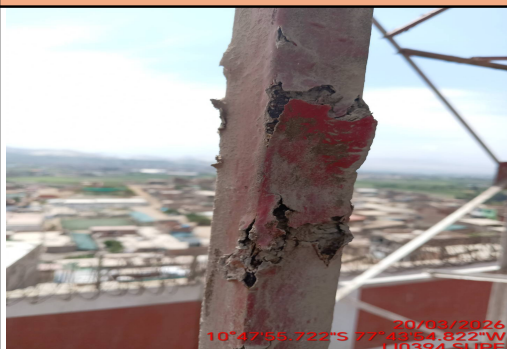
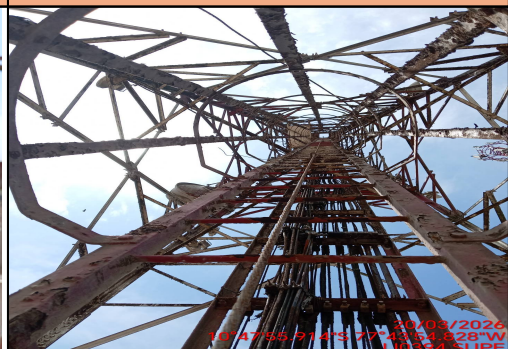
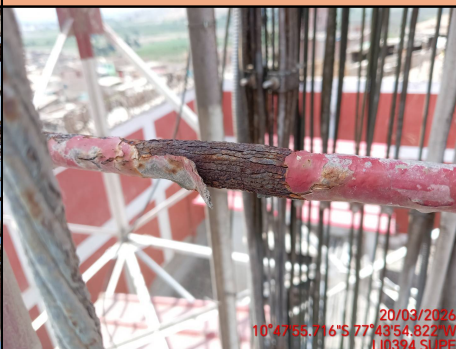
| TORRE OXIDADA | | CRITICIDAD | ALTA |
