## REPORTE FOTOGRÁFICO - SUPERVISION

Nombre de la Estacion: SANTA\_CRUZ\_SAN\_LUIS  
Nombre de Localidad: SAN LUIS  
Fecha: 21/03/2026 - 21/03/2026  
Direccion: CP SANTA CRUZ  
ID site: LI4759  
CRQ: CRQ000000042252

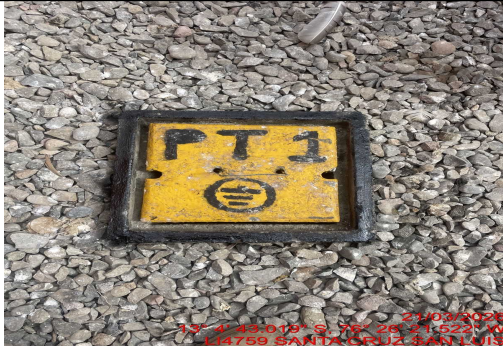
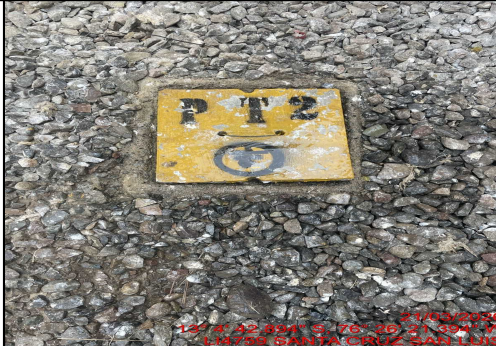
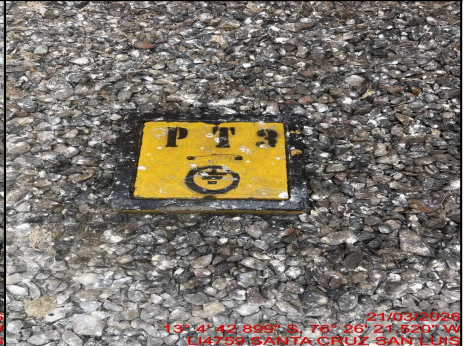
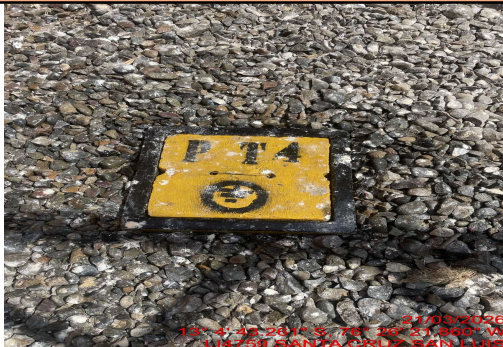
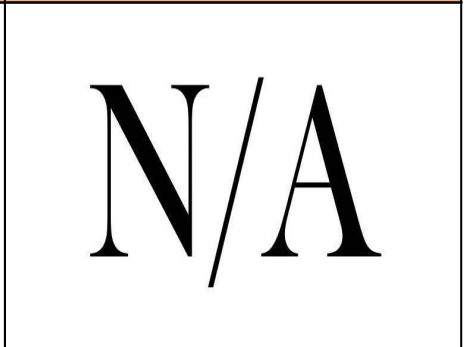
### TAPAS STAP: PINTADO DE TAPAS SEGUN PLANO SPAT

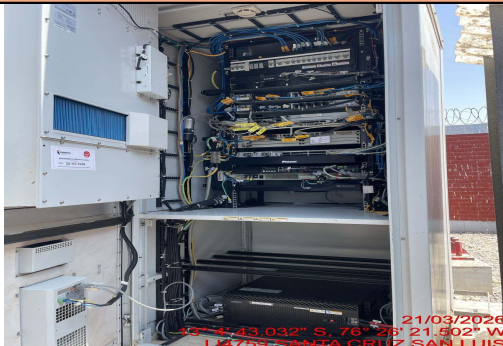
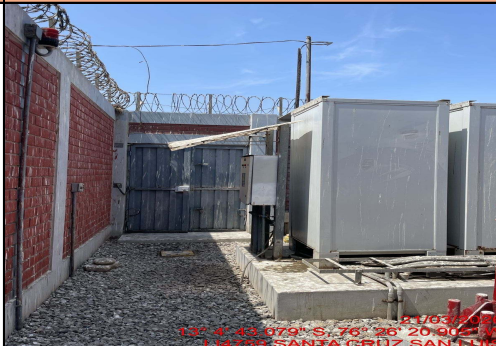
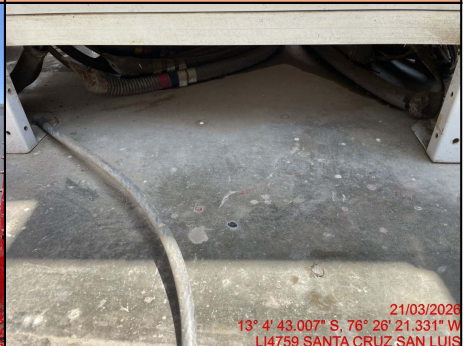
### LIMPIEZA GABINETE: LIMPIEZA DENTRO, PARTE POSTERIOR, PARTE BAJA Y ENTRE LOS GABINETES

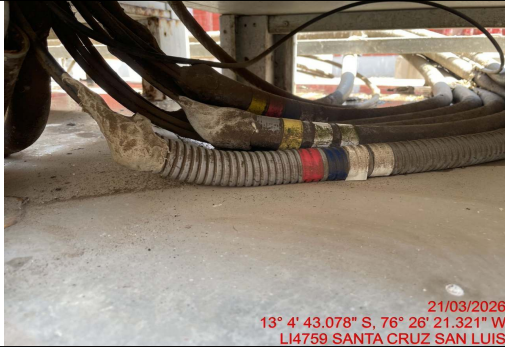
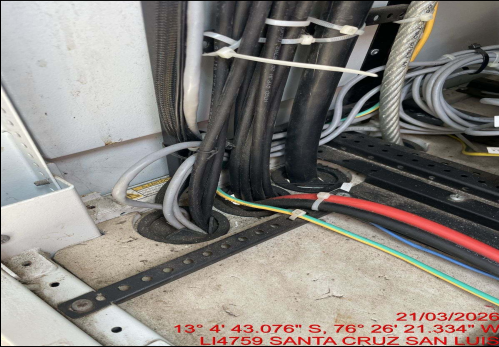
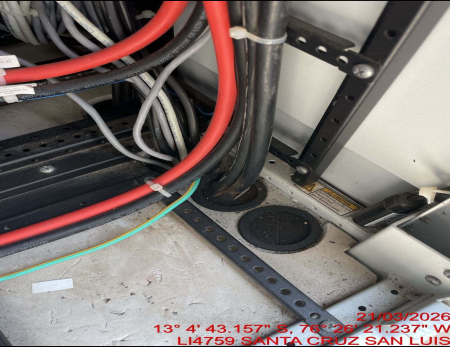
| SELLADO: SELLADO DE EQUIPOS Y DUCTOS POR DONDE INGRESAN LOS CABLES AL GABINETE (CON SIKAFLEX) | | |

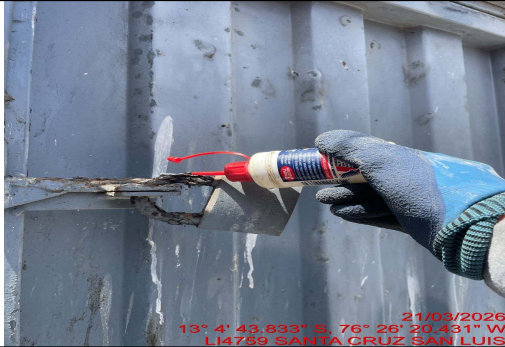
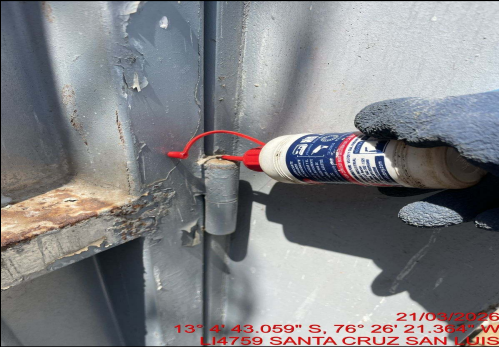
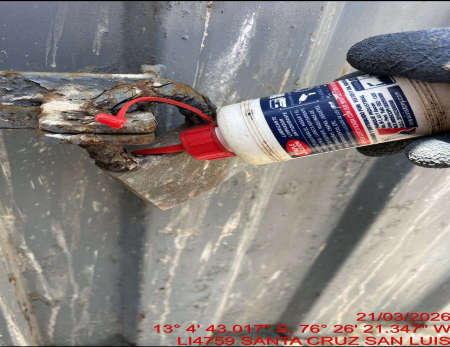
| SELLADO: SELLADO DE EQUIPOS Y DUCTOS POR DONDE INGRESAN LOS CABLES AL GABINETE (CON SIKAFLEX) | | |
|---|---|---|
| ACEITADO: ACEITADO DE PUERTAS Y CANDADOS | | |

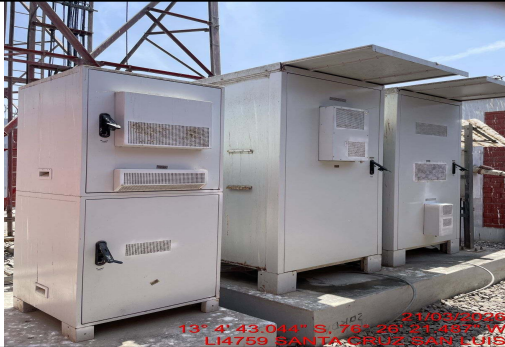
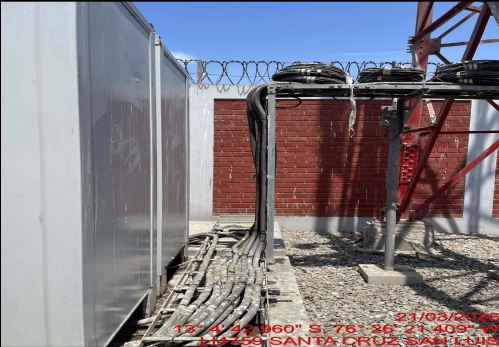
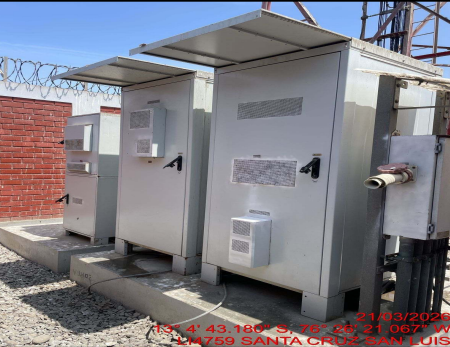
| SELLADO: SELLADO DE EQUIPOS Y DUCTOS POR DONDE INGRESAN LOS CABLES AL GABINETE (CON SIKAFLEX) | | |
|---|---|---|
| LIMPIEZA INTERIOR: LIMPIEZA INTERIOR DEL SITE / DESMALEZADO | | |

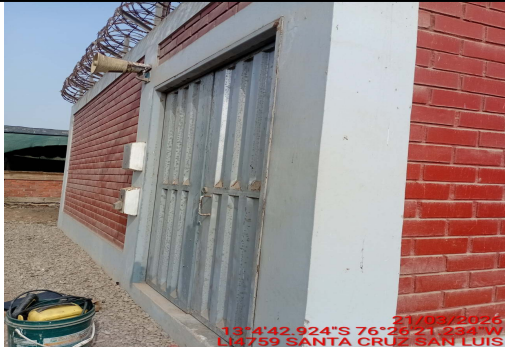
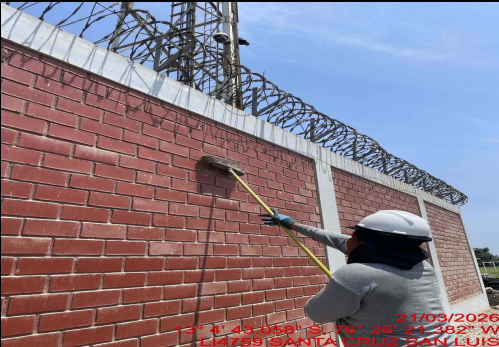
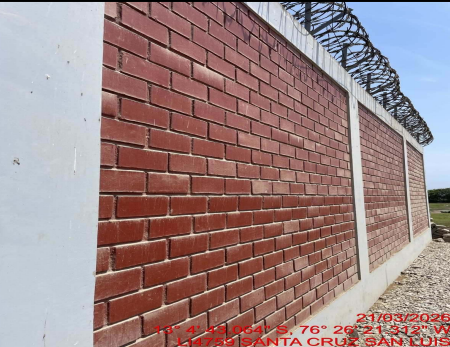
| SELLADO: SELLADO DE EQUIPOS Y DUCTOS POR DONDE INGRESAN LOS CABLES AL GABINETE (CON SIKAFLEX) | | |
|---|---|---|
| LIMPIEZA EXTERIOR: LIMPIEZA EXTERIOR DEL SITE / DESMALEZADO | | |

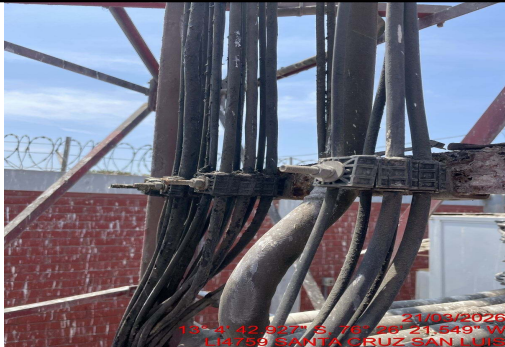
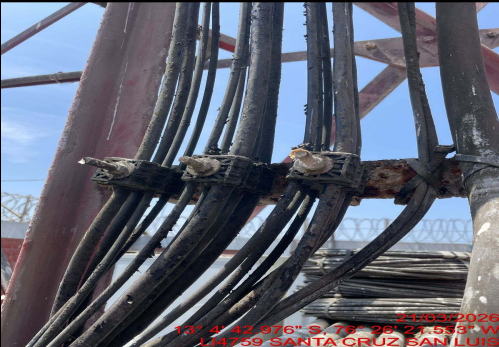
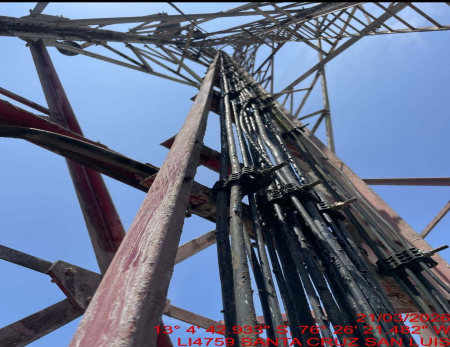
| SELLADO: SELLADO DE EQUIPOS Y DUCTOS POR DONDE INGRESAN LOS CABLES AL GABINETE (CON SIKAFLEX) | | |
|---|---|---|
| CLAMPS: REVISION DE CLAMPS EN CABLES IF, FO Y ENERGIZADO DE RRUs | | |

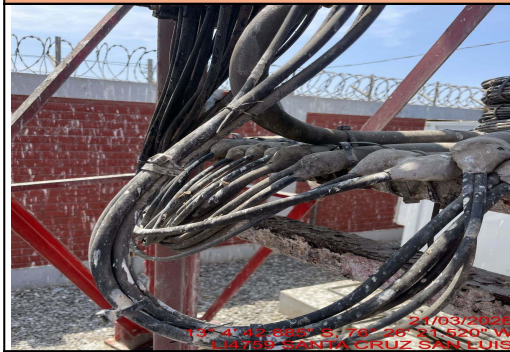
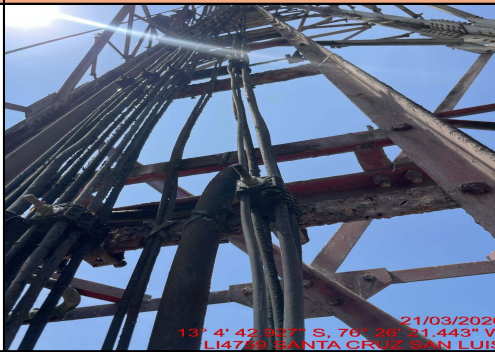
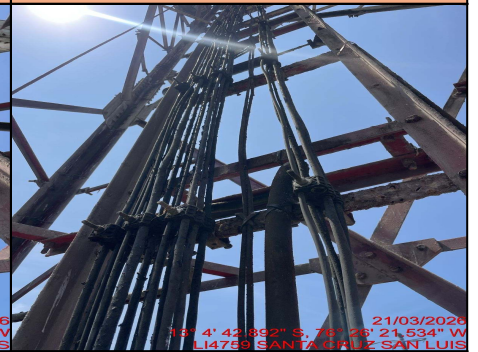
## GROUNDING KIT: REVISION DE ATERRAMIENTO DE CABLES IF, FO Y ENERGIZADO DE RRUs

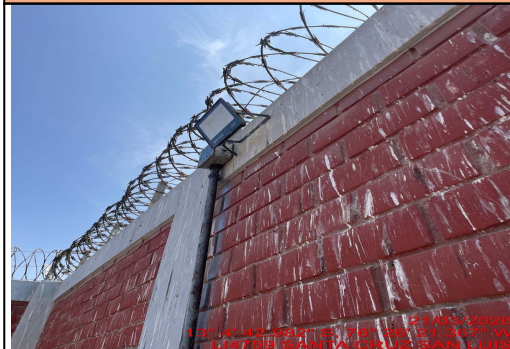
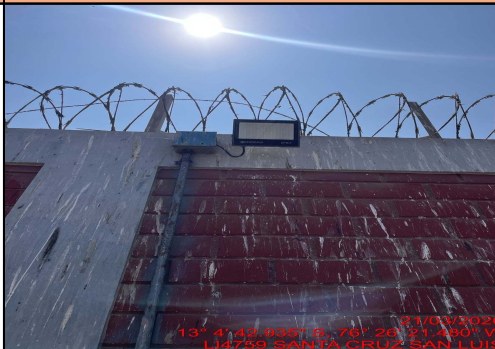
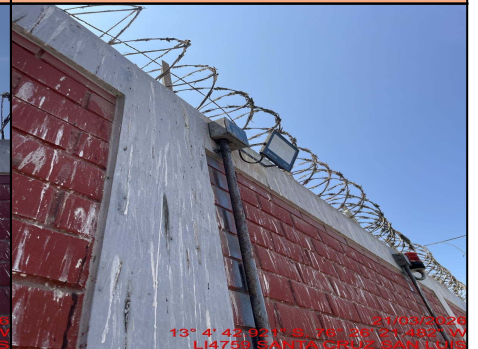
## REVISION DEL ESTADO DE LUMINARIA DE EMERGENCIA (LUMINARIA ENCENDIDA Y APAGADA)

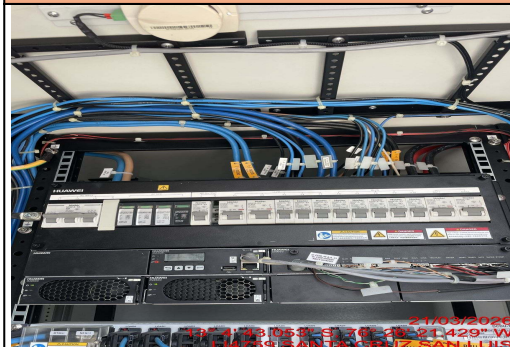
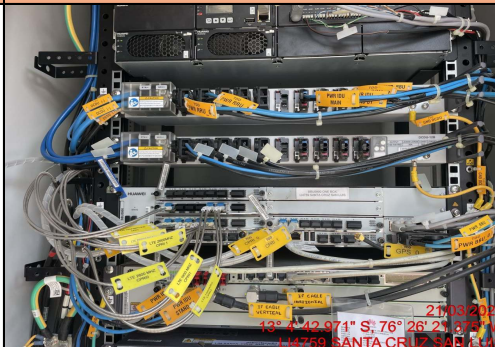
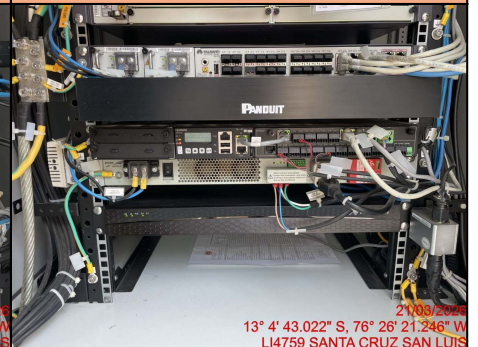
## ETIQUETADO DE DATOS, POWER, TIERRA DE IDU Y TIERRA DE BBU CORRECTAMENTE ETIQUETADOS

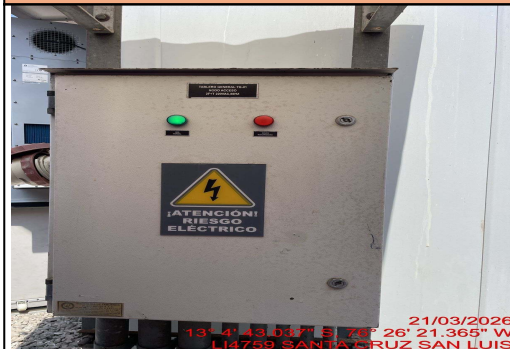
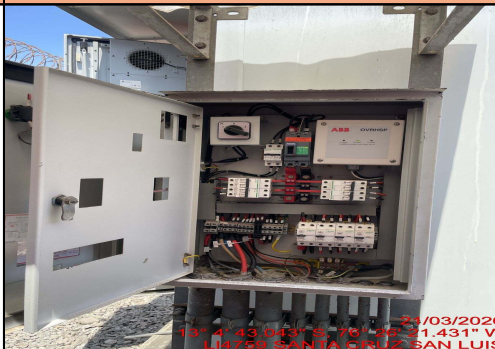
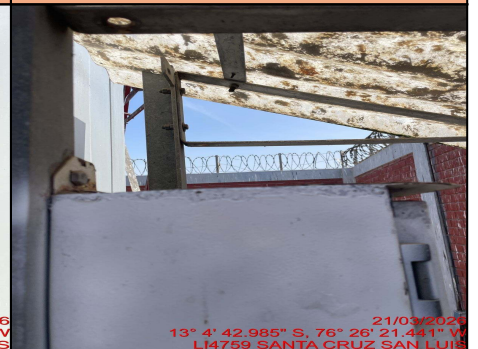
## TABLERO PRONATEL: REVISION DEL ESTADO FISICO DE TABLERO (CORROSION / OXIDO)

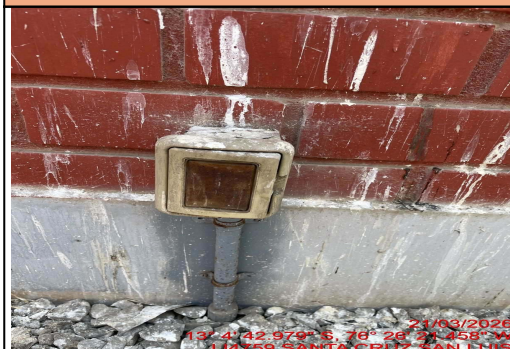
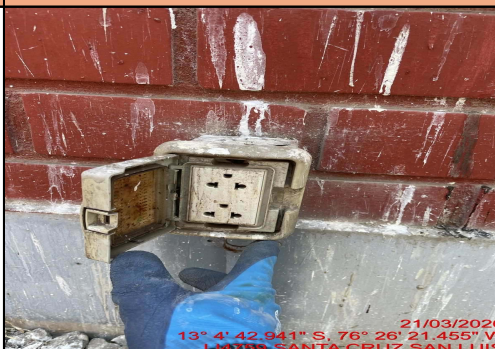
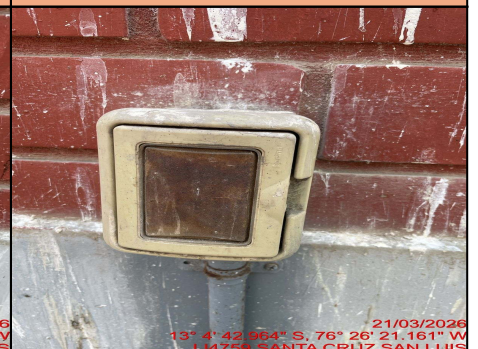
## TOMACORRIENTES: REVISION DEL ESTADO FISICO DE TOMACORRIENTES

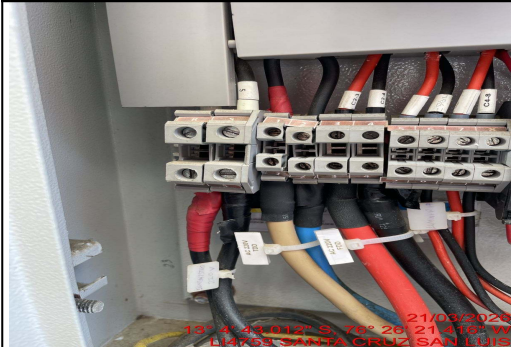
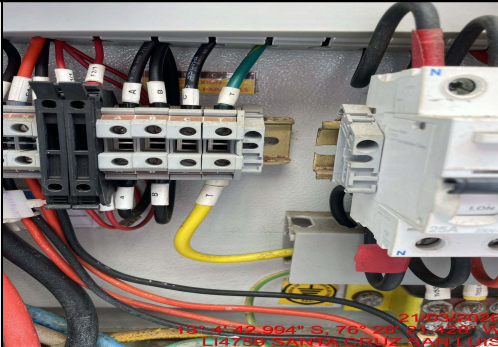
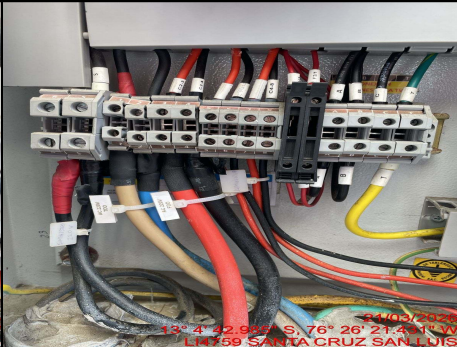
**BORNERAS: DETECCION DE TERMINALES DE CABLES EN TABLERO GENERAL SIN BORNERA**

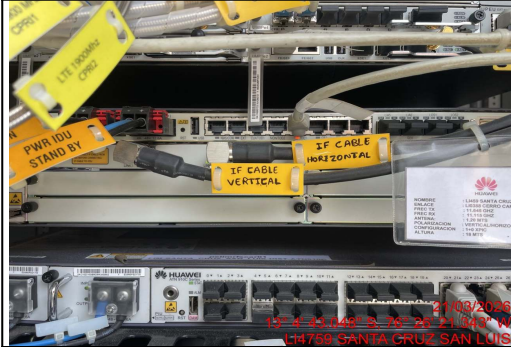
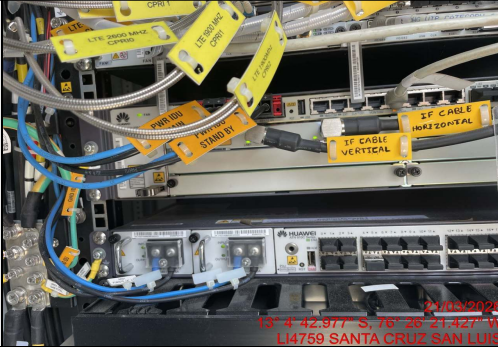
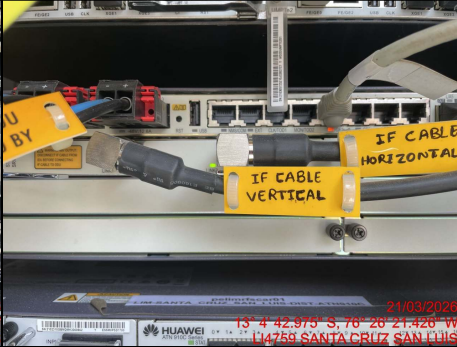
**CONECTORES: DETECCION DE CONECTORES FI EN IDU SIN PROTECCION DE MANGA TERMOCONTRAIBLE**
