## REPORTE FOTOGRÁFICO - Sistema de Climatización A/A

**Nombre de la Estación:** HUMAYA  
**Nombre de Localidad:** HUAURA  
**Fecha:** 21/03/2026 - 21/03/2026  
**Dirección:** CERRO HUMAYA  
**ID site:** LI1033  
**CRQ:** CRQ000000042837

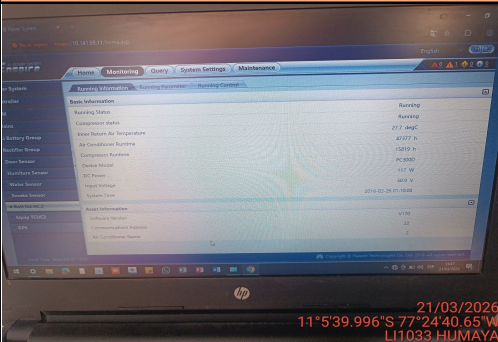
#### ANTES

### VERIFICACION DE PARAMETROS DE OPERACION: TEMPERATURA [°C]

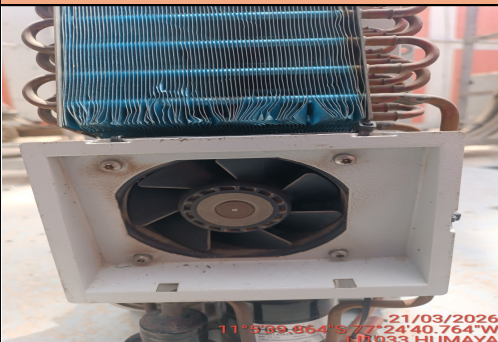
#### ANTES

### LIMPIEZA DE MOTOR DEL CONDENSADOR

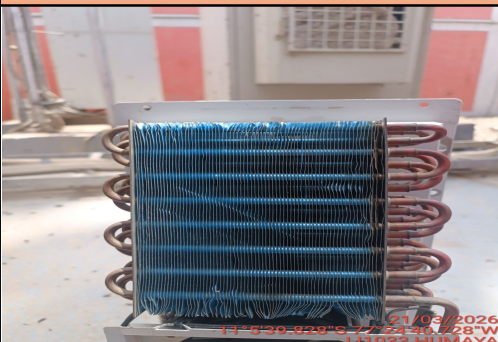
#### ANTES

### LIMPIEZA DE SERPENTIN DEL CONDENSADOR
