# REPORTE FOTOGRÁFICO - Sistema de Obras Civiles / Seguridad Exterior

Nombre de la Estacion: RONTYO  
Nombre de Localidad: HUAURA  
Fecha: 22/03/2026 - 22/03/2026  
Direccion: CENTRO POBLADO RONTYO  
ID site: LI5310  
CRQ: CRQ000000039375

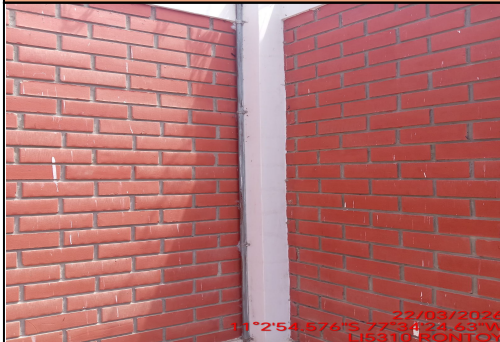
### ANTES

## REVISION DEL ESTADO DE COLUMNAS Y VIGAS

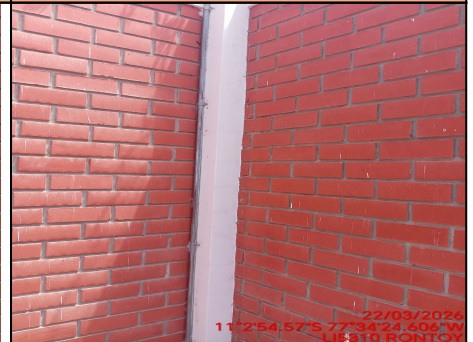
### DESPUES

| CHECKLIST - OBRA CIVIL | | |
|---|---|---|
| Estructura | OK | Verificar el estado de la estructura en general |

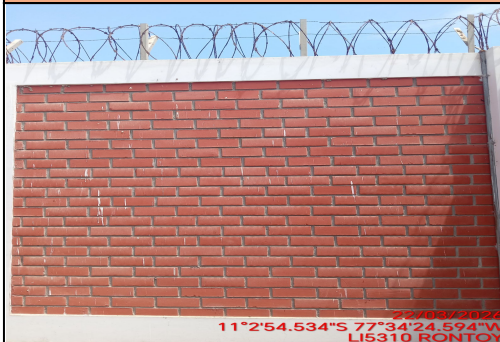
### ANTES

## REVISION DEL ESTADO DEL CERCO PERIMETRICO

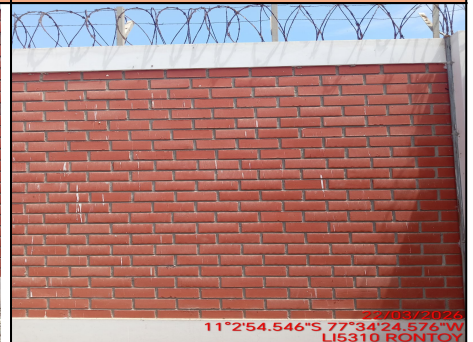
### DESPUES

| CHECKLIST - OBRA CIVIL | | |
|---|---|---|
| Estado de Puertas y paredes | OK | Verificar el estado de puertas, paredes y cerraduras |

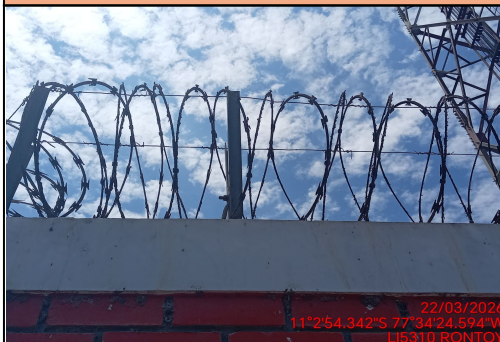
### ANTES

## REVISION DEL ESTADO DE LA CONCERTINA

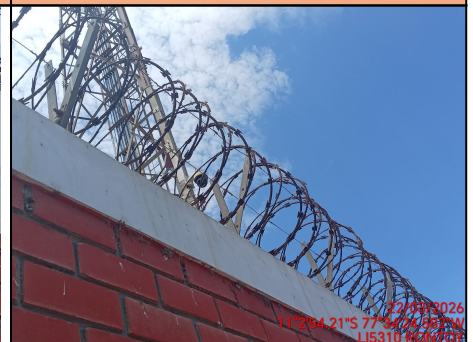
### DESPUES

| CHECKLIST - OBRA CIVIL | | |
|---|---|---|
| Concertina | OK | Verificar el estado de la concertina |
