## REPORTE FOTOGRÁFICO - Sistema de Seguridad Física Interior

**Nombre de la Estacion:** LA HUERTA  
**Nombre de Localidad:** QUILMANA  
**Fecha:** 22/03/2026 - 22/03/2026  
**Dirección:** AH SECTOR III LA HUERTA MZ U2 LOT 10 - QUILMANA -CAÑETE -LIMA  
**ID site:** LI4814  
**CRQ:** CRQ000000039702

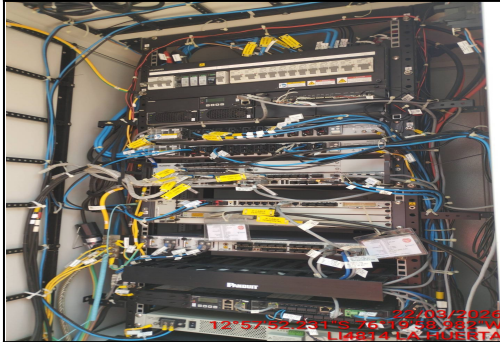
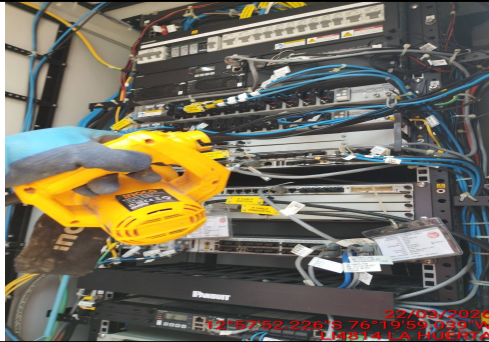
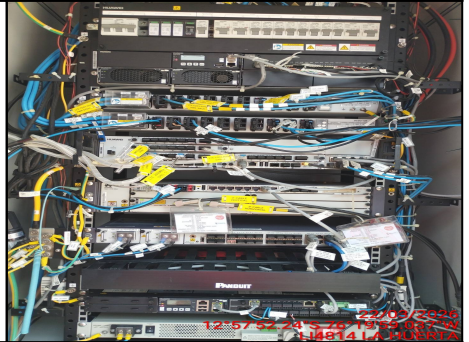
### LIMPIEZA GENERAL DE LOS EQUIPOS DEL SISTEMA

| CHECKLIST - SISTEMA DE SEGURIDAD | | |
|---|---|---|
| Sistema | OK | Limpieza de Componentes y/o equipos en general del Sistema |

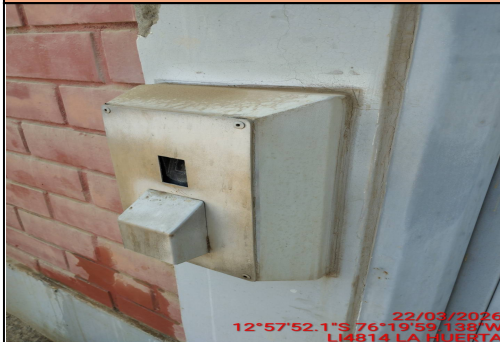
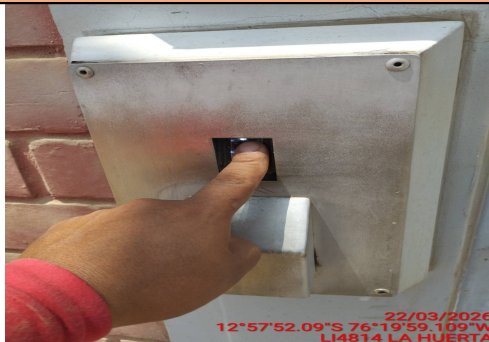
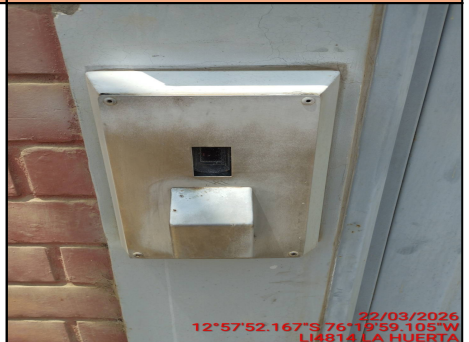
### REVISIÓN DEL BUEN FUNCIONAMIENTO DE LA LECTORA

| CHECKLIST - SISTEMA DE SEGURIDAD | | |
|---|---|---|
| Lector de Huella | OK | Verificar el buen funcionamiento de la lectora |

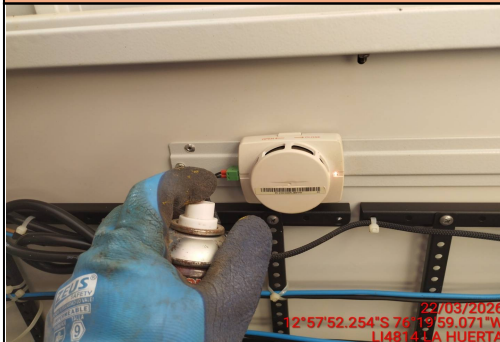
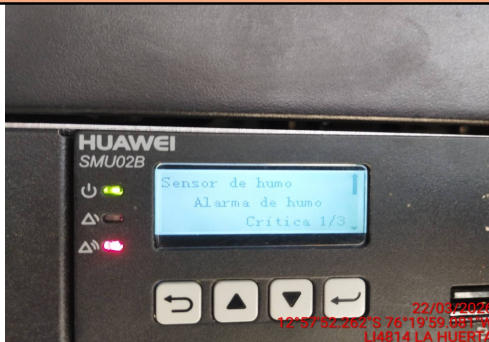
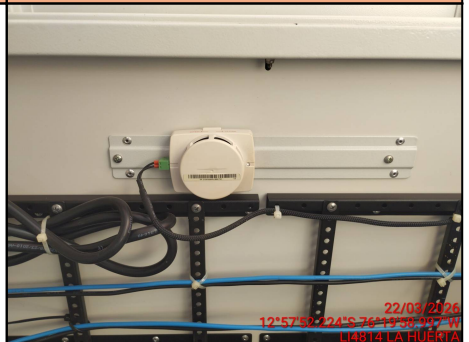
### REVISIÓN DEL FUNCIONAMIENTO DEL SENSOR DE HUMO

| CHECKLIST - SISTEMA DE SEGURIDAD | | |
|---|---|---|
| Sensor de Humo | OK | Revisión estado del sensor de Humo |
| Sensor de Humo | OK | Verificar activación de la sirena y alarma generada en NOC |

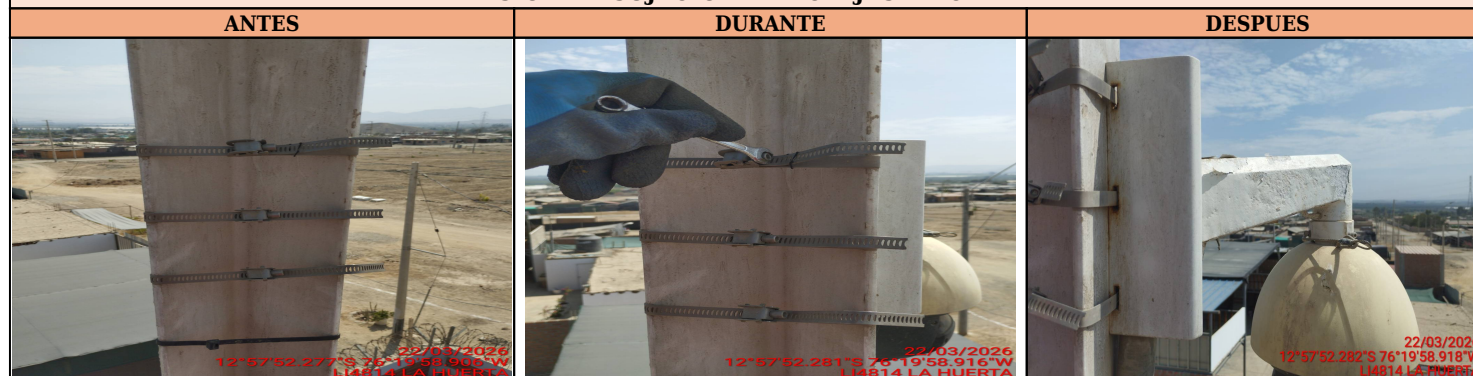
### REVISIÓN DE SUJECCIÓN Y ANCLAJES DE CÁMARA

| CHECKLIST - SISTEMA DE SEGURIDAD | | |
|---|---|---|
| Cámara | OK | Revisión de sujeción y anclajes de la Cámara |

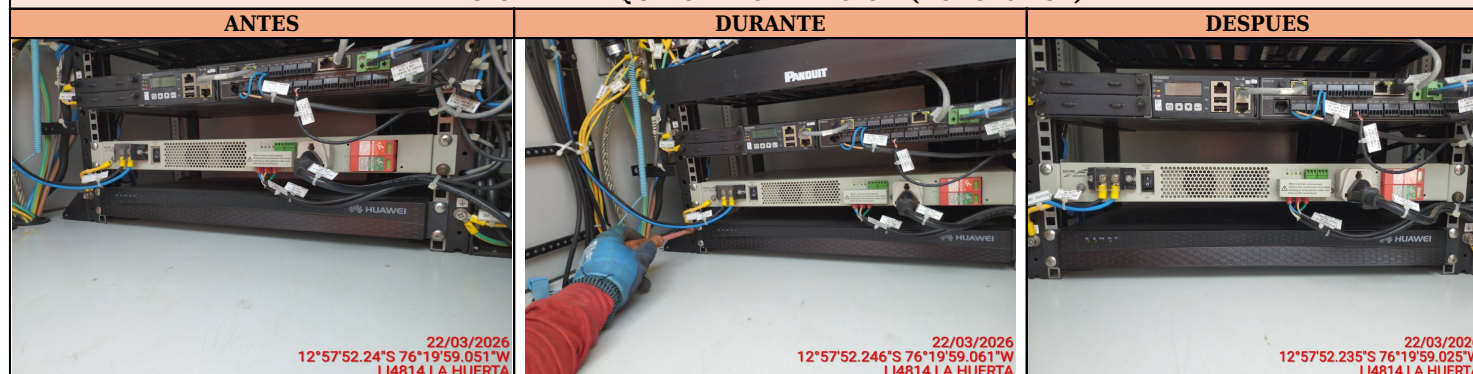
### REVISIÓN DEL EQUIPO DE GRABACIÓN (VCN510 - 8P)

| CHECKLIST - SISTEMA DE SEGURIDAD | | |
|---|---|---|
| Grabador de Video | OK | Verificar grabación local desde el NOC |

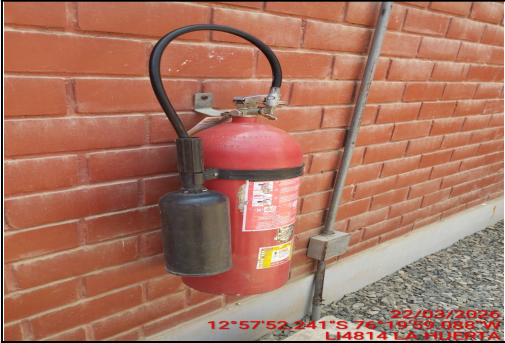
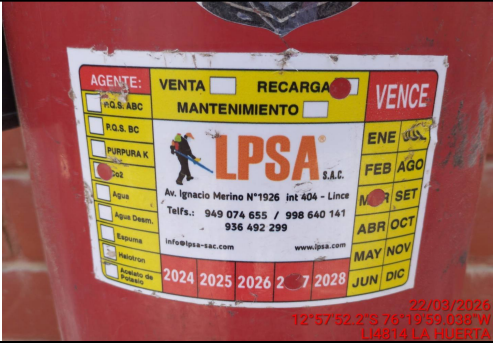
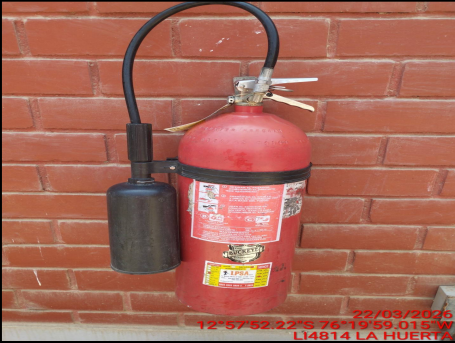
| REVISIÓN DE LA SIRENA | | |
|---|---|---|
| REVISIÓN DEL EXTINTOR | | |

| CHECKLIST - SISTEMA DE SEGURIDAD | | |
|---|---|---|
| Extintor | OK | Verificar estado y Fecha de caducidad del Extintor |

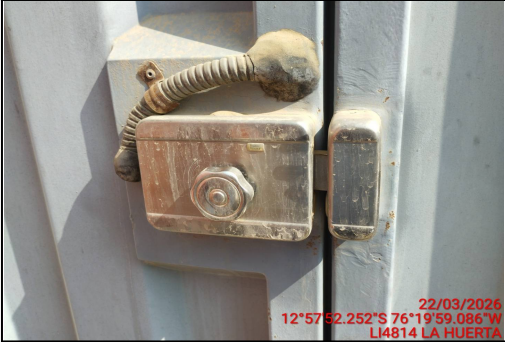
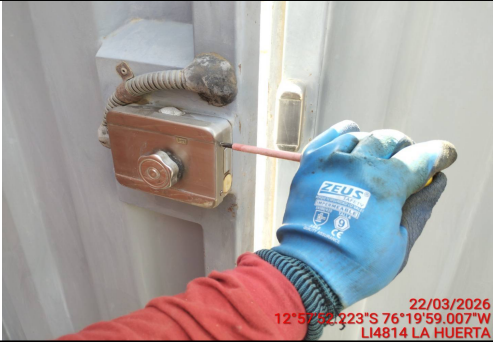
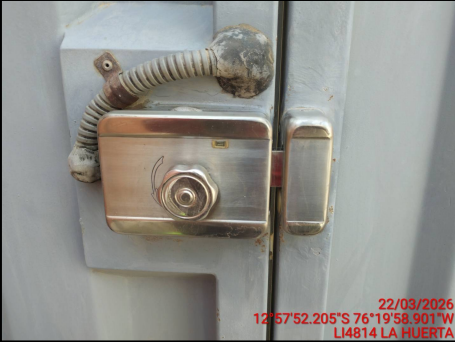
| REVISIÓN DE LA SIRENA | | |
|---|---|---|
| REVISIÓN DEL CORRECTO FUNCIONAMIENTO DE LA CHAPA ELÉCTRICA | | |

| CHECKLIST - SISTEMA DE SEGURIDAD | | |
|---|---|---|
| Chapa Eléctrica | OK | Verificar Apertura de puerta (remoto y presencial) |
