## REPORTE FOTOGRÁFICO - SUPERVISION

**Nombre de la Estacion:** LA HUERTA  
**Nombre de Localidad:** QUILMANA  
**Fecha:** 22/03/2026 - 22/03/2026  
**Dirección:** AH SECTOR III LA HUERTA MZ U2 LOT 10 - QUILMANA -CAÑETE -LIMA  
**ID site:** LI4814  
**CRQ:** CRQ000000039702

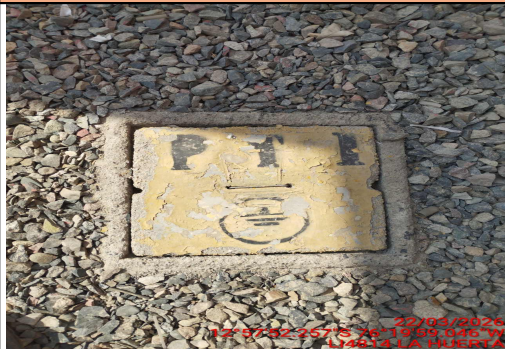
FOTO 1

### TAPAS STAP: PINTADO DE TAPAS SEGUN PLANO SPAT

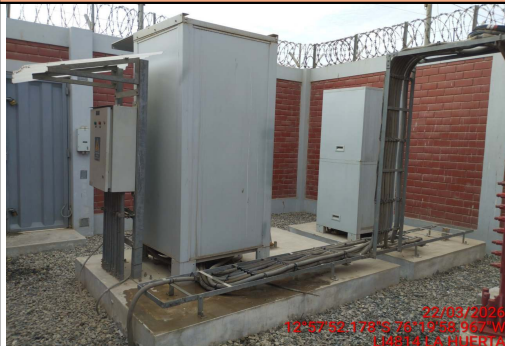
FOTO 1

### LIMPIEZA GABINETE: LIMPIEZA DENTRO, PARTE POSTERIOR, PARTE BAJA Y ENTRE LOS GABINETES

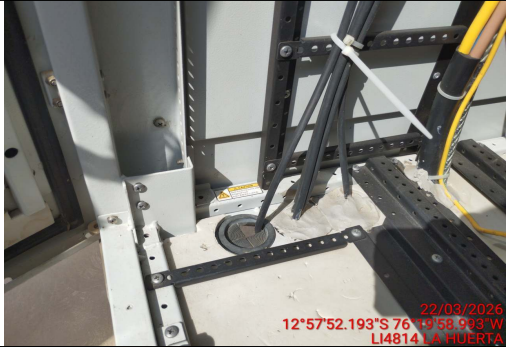
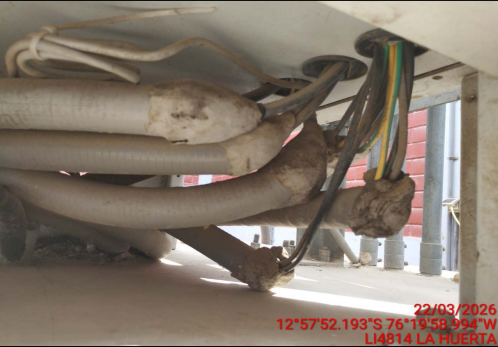
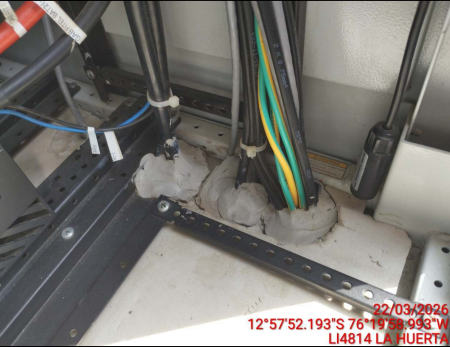
| SELLADO: SELLADO DE EQUIPOS Y DUCTOS POR DONDE INGRESAN LOS CABLES AL GABINETE (CON SIKAFLEX) | | |

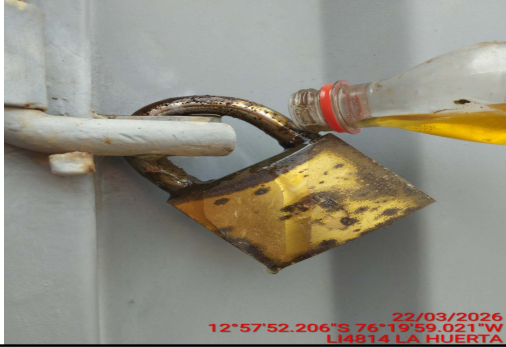
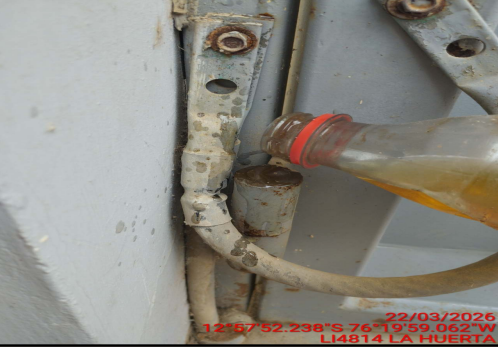
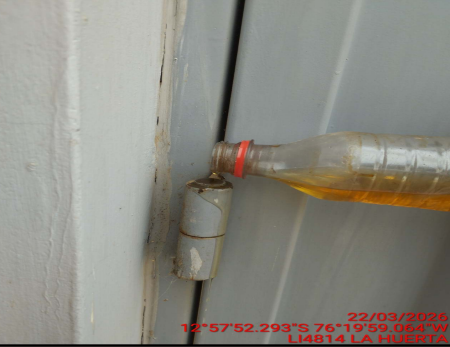
| SELLADO: SELLADO DE EQUIPOS Y DUCTOS POR DONDE INGRESAN LOS CABLES AL GABINETE (CON SIKAFLEX) | | |
|---|---|---|
| ACEITADO: ACEITADO DE PUERTAS Y CANDADOS | | |

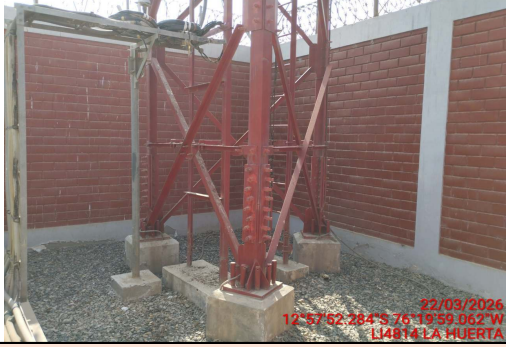
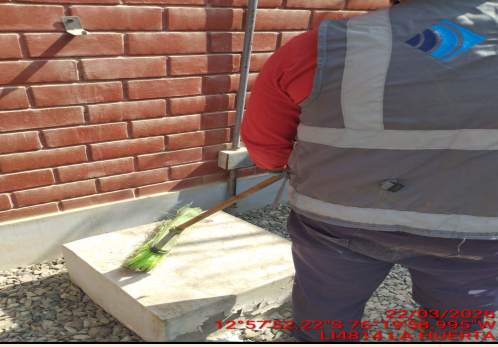
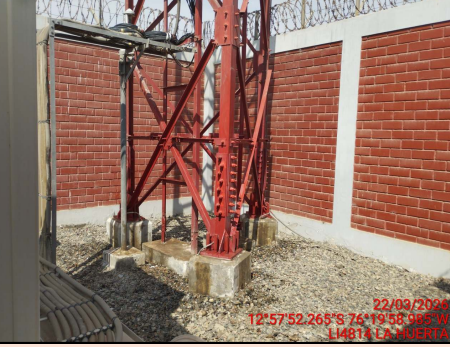
| SELLADO: SELLADO DE EQUIPOS Y DUCTOS POR DONDE INGRESAN LOS CABLES AL GABINETE (CON SIKAFLEX) | | |
|---|---|---|
| LIMPIEZA INTERIOR: LIMPIEZA INTERIOR DEL SITE / DESMALEZADO | | |

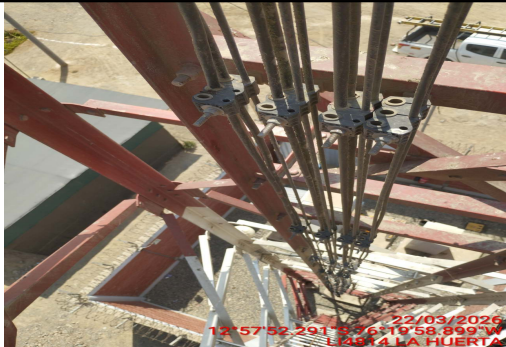
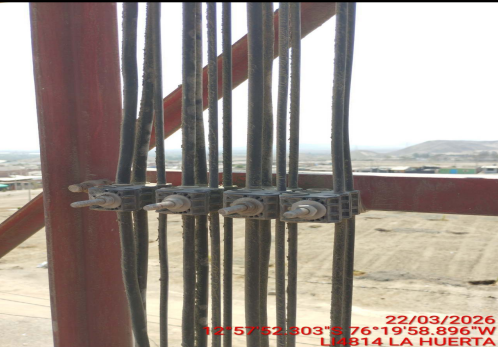
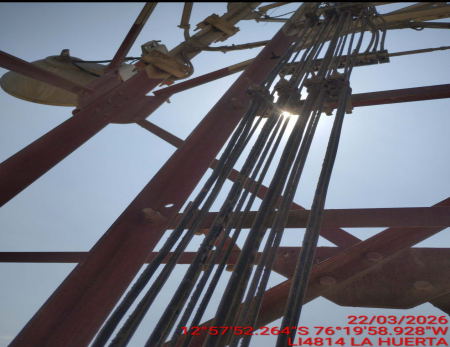
| SELLADO: SELLADO DE EQUIPOS Y DUCTOS POR DONDE INGRESAN LOS CABLES AL GABINETE (CON SIKAFLEX) | | |
|---|---|---|
| CLAMPS: REVISION DE CLAMPS EN CABLES IF, FO Y ENERGIZADO DE RRU's | | |

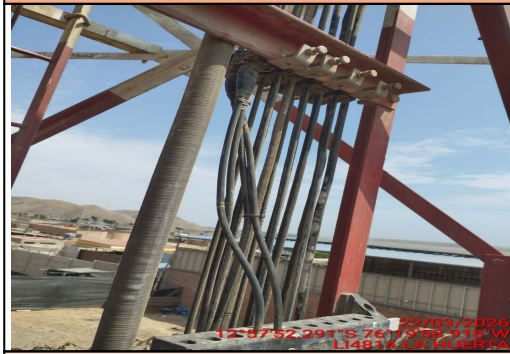
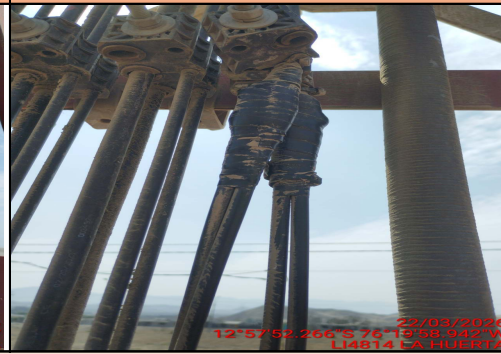
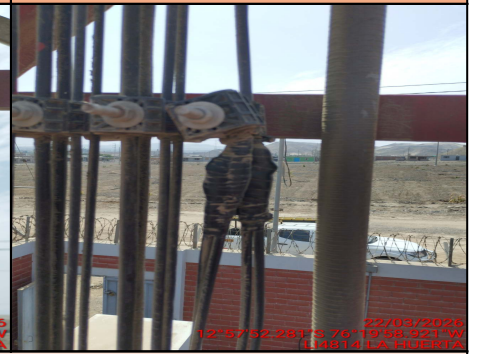
# GROUNDING KIT: REVISION DE ATERRAMIENTO DE CABLES IF, FO Y ENERGIZADO DE RRUs

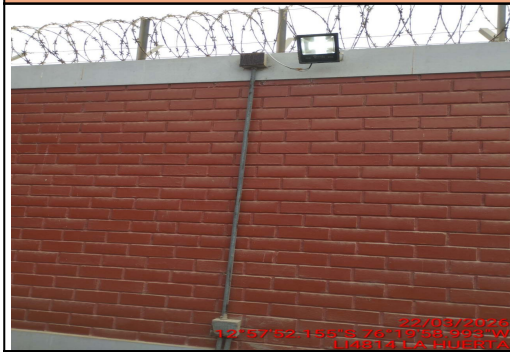
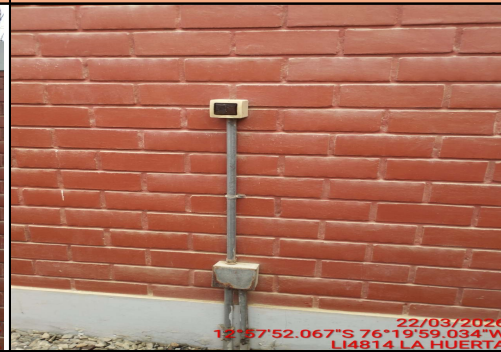
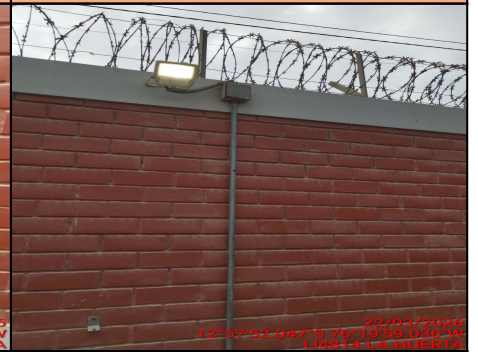
## REVISION DEL ESTADO DE LUMINARIA DE EMERGENCIA (LUMINARIA ENCENDIDA Y APAGADA)

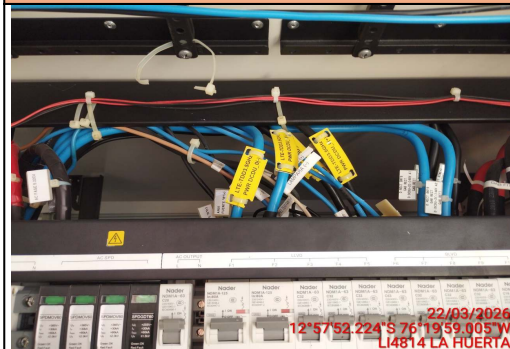
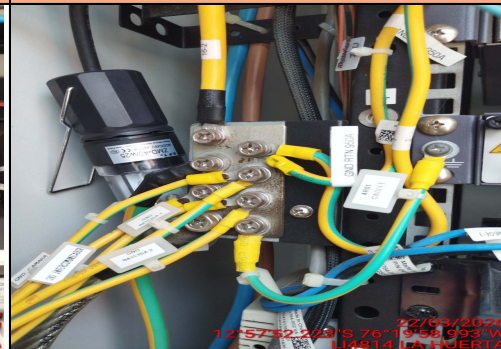
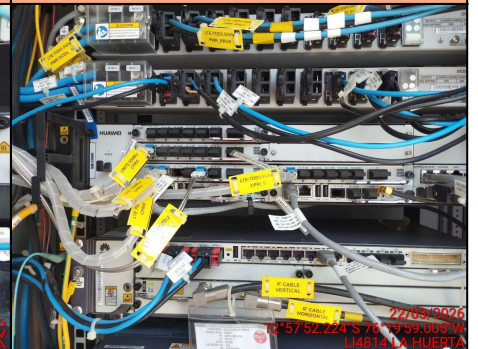
## ETIQUETADO DE DATOS, POWER, TIERRA DE IDU Y TIERRA DE BBU CORRECTAMENTE ETIQUETADOS

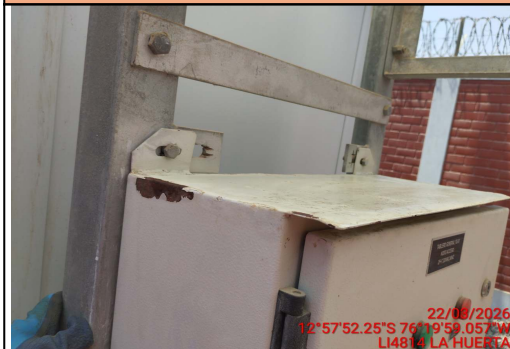
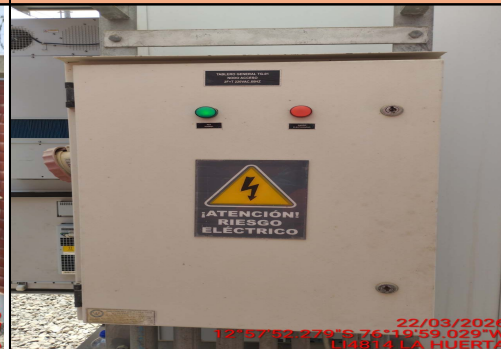
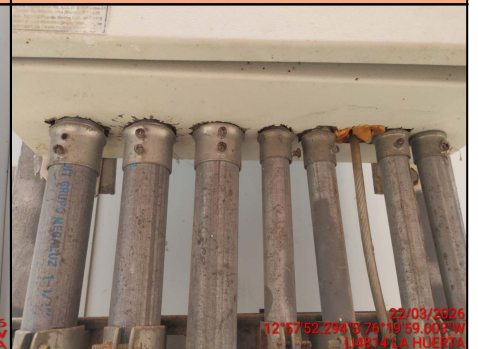
## TABLERO PRONATEL: REVISION DEL ESTADO FISICO DE TABLERO (CORROSION / OXIDO)

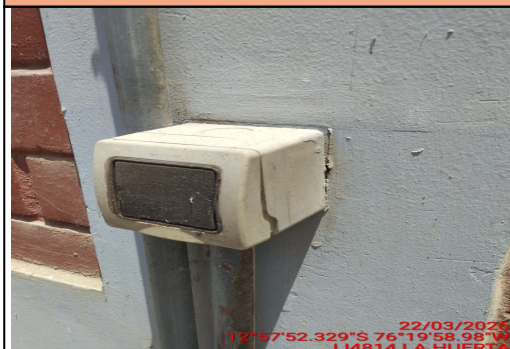
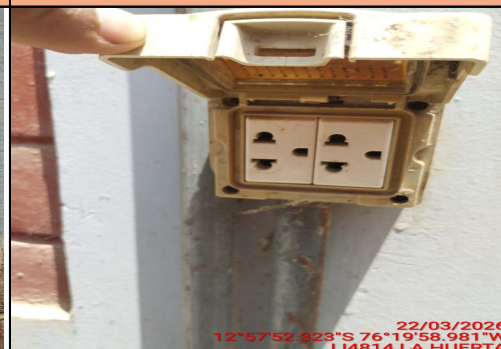
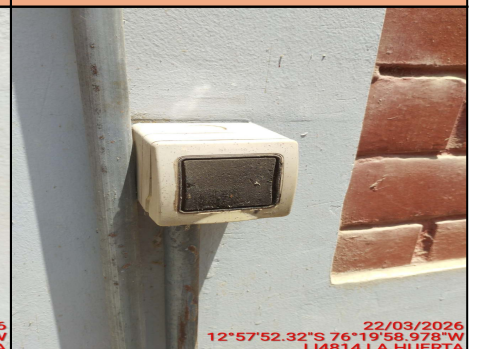
## TOMACORRIENTES: REVISION DEL ESTADO FISICO DE TOMACORRIENTES

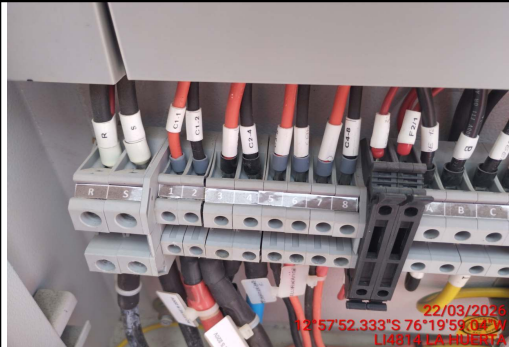
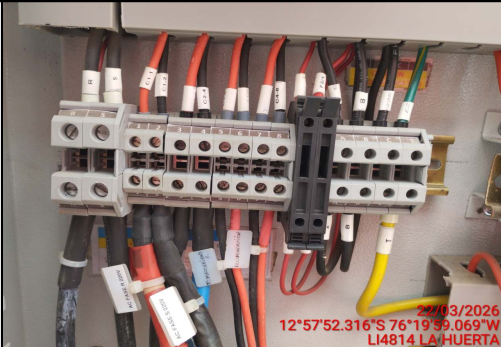
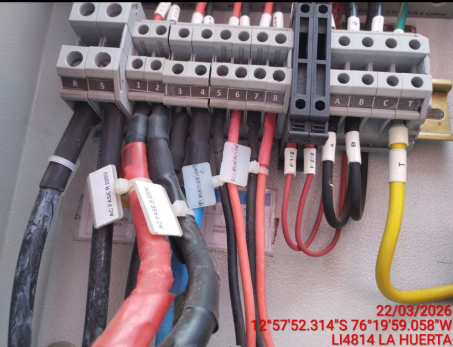
**BORNERAS: DETECCION DE TERMINALES DE CABLES EN TABLERO GENERAL SIN BORNERA**

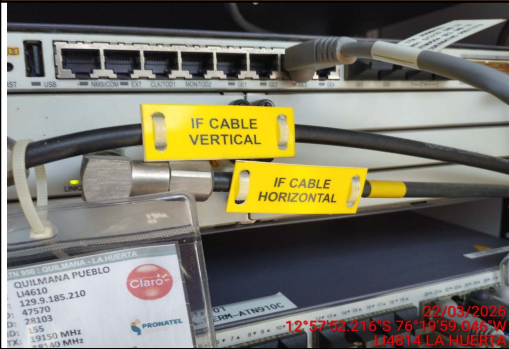
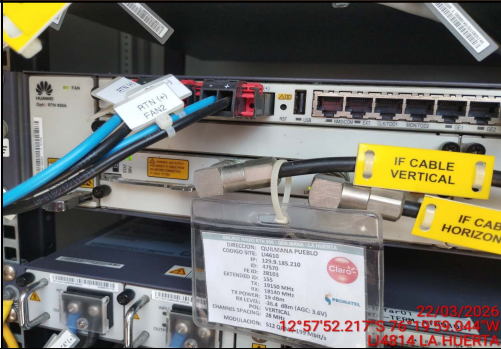
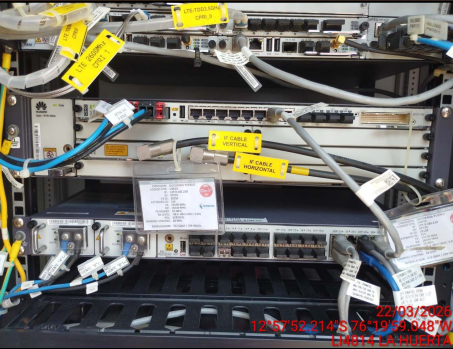
**CONECTORES: DETECCION DE CONECTORES FI EN IDU SIN PROTECCION DE MANGA TERMOCONTRAIBLE**
