## REPORTE FOTOGRÁFICO - Sistema de Seguridad Física Interior

Nombre de la Estación: EL MOLINO  
Nombre de Localidad: SUPE  
Fecha: 23/03/2026 - 23/03/2026  
Dirección: CP EL MOLINO  
ID site: LI5656  
CRQ: CRQ000000043220

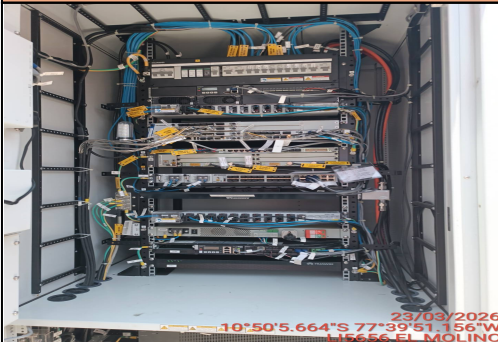
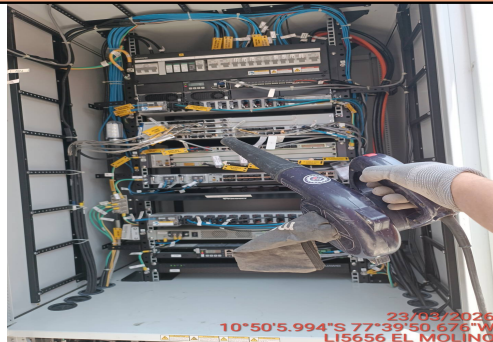
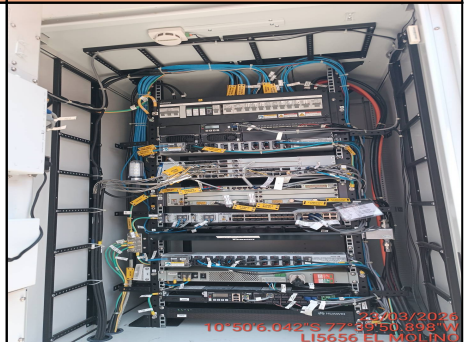
### LIMPIEZA GENERAL DE LOS EQUIPOS DEL SISTEMA

| CHECKLIST - SISTEMA DE SEGURIDAD | | |
|---|---|---|
| Sistema | OK | Limpieza de Componentes y/o equipos en general del Sistema |

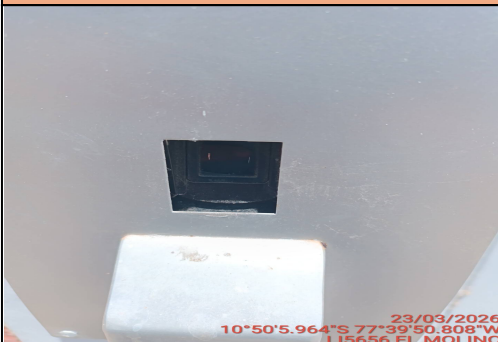
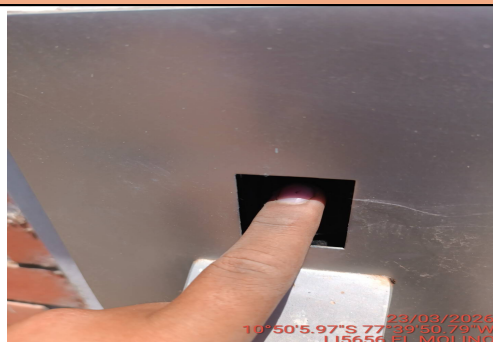
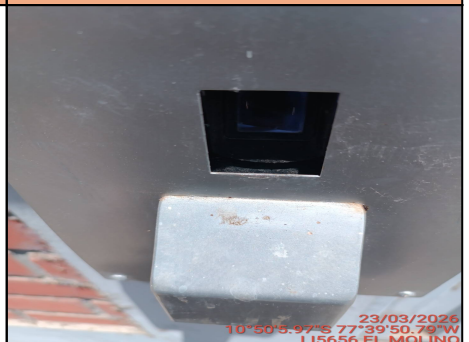
### REVISIÓN DEL BUEN FUNCIONAMIENTO DE LA LECTORA

| CHECKLIST - SISTEMA DE SEGURIDAD | | |
|---|---|---|
| Lector de Huella | OK | Verificar el buen funcionamiento de la lectora |

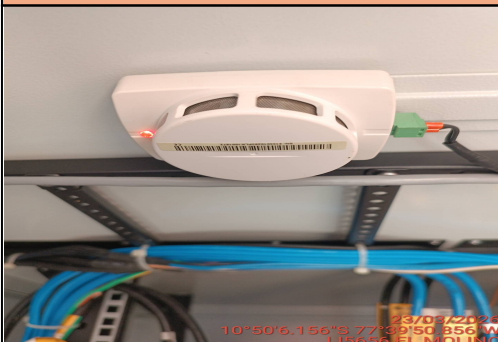
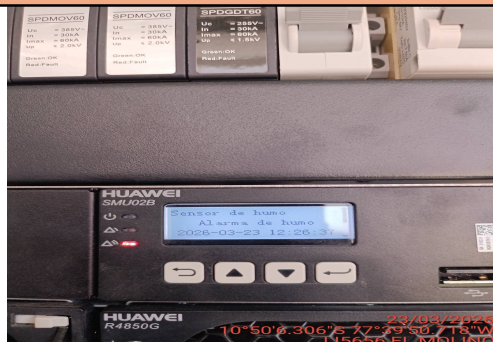
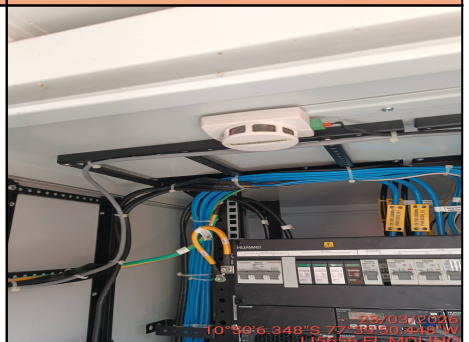
### REVISIÓN DEL FUNCIONAMIENTO DEL SENSOR DE HUMO

| CHECKLIST - SISTEMA DE SEGURIDAD | | |
|---|---|---|
| Sensor de Humo | OK | Revisión estado del sensor de Humo |
| Sensor de Humo | OK | Verificar activación de la sirena y alarma generada en NOC |

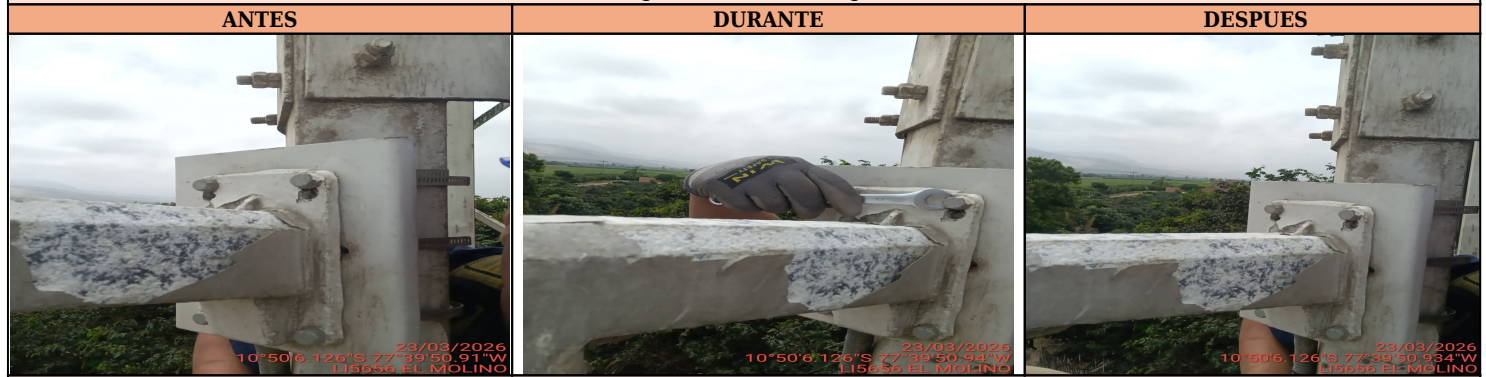
### REVISIÓN DE SUJECCIÓN Y ANCLAJES DE CÁMARA

| CHECKLIST - SISTEMA DE SEGURIDAD | | |
|---|---|---|
| Cámara | OK | Revisión de sujeción y anclajes de la Cámara |

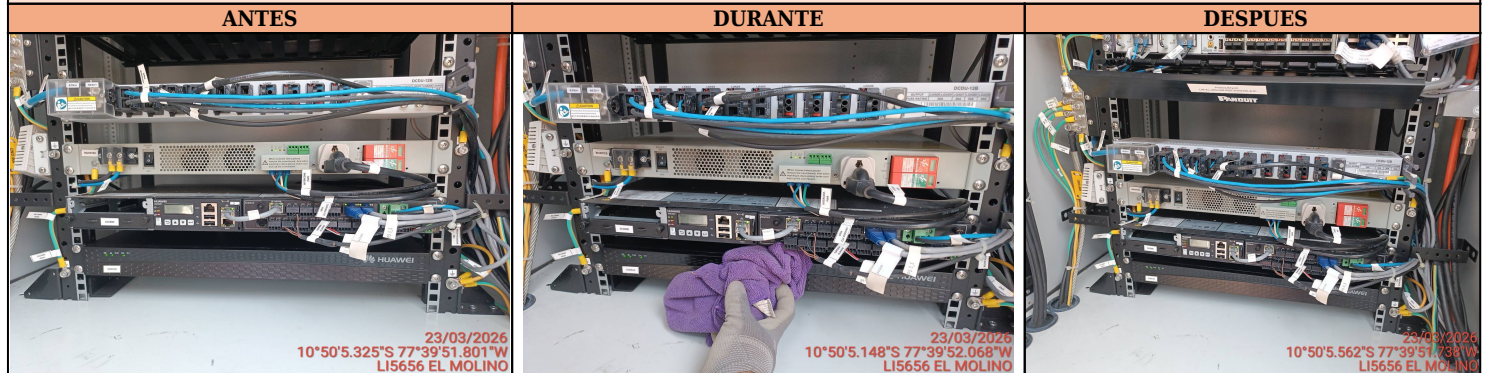
### REVISIÓN DEL EQUIPO DE GRABACIÓN (VCN510 - 8P)

| CHECKLIST - SISTEMA DE SEGURIDAD | | |
|---|---|---|
| Grabador de Video | OK | Verificar grabación local desde el NOC |

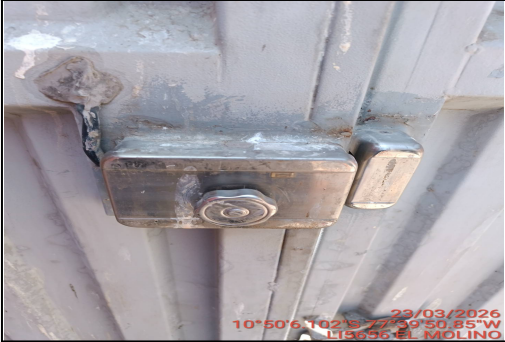
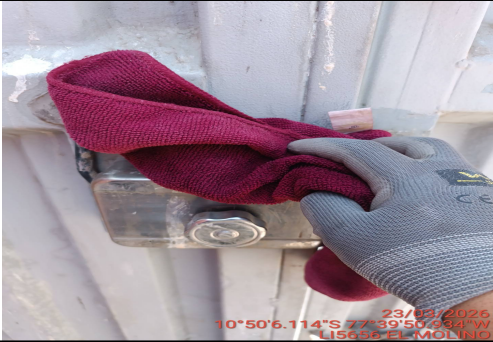
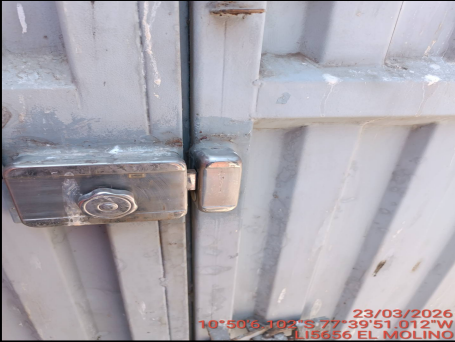
| REVISIÓN DE LA SIRENA | | |
|---|---|---|
| REVISIÓN DEL CORRECTO FUNCIONAMIENTO DE LA CHAPA ELÉCTRICA | | |

| CHECKLIST - SISTEMA DE SEGURIDAD | | |
|---|---|---|
| Chapa Eléctrica | OK | Verificar Apertura de puerta (remoto y presencial) |
