## REPORTE FOTOGRÁFICO - TORRES

**Nombre de la Estación:** HERBAY ALTO  
**Nombre de Localidad:** SAN VICENTE DE CAÑETE  
**Fecha:** 23/03/2026 - 23/03/2026  
**Dirección:** CP HERBAY ALTO  
**ID site:** LI5262  
**CRQ:** CRQ00000043059

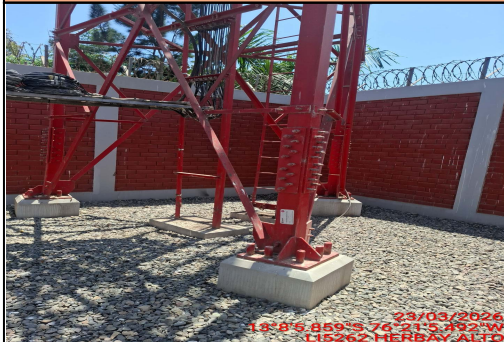
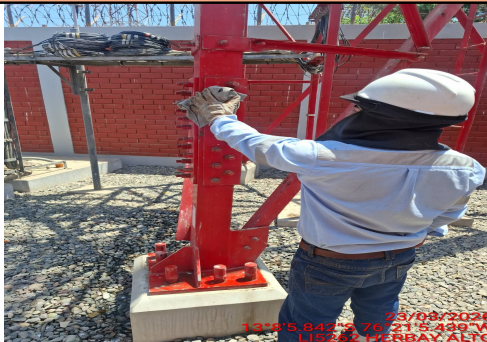
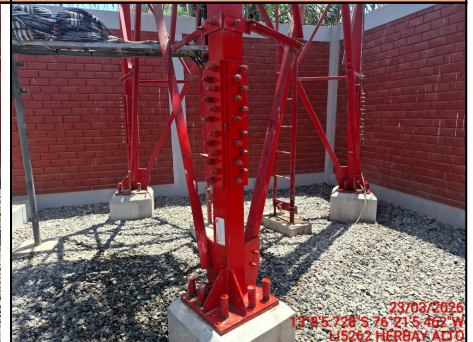
### PINTURA Y GALVANIZADO: VERIFICAR EL ESTADO DE LA PINTURA Y GALVANIZADO

| CHECKLIST - TORRES | | |
|---|---|---|
| Pintura | OK | Verificar visualmente el estado de pintado y realizar el resane de existir puntos con presencia de corrosión |

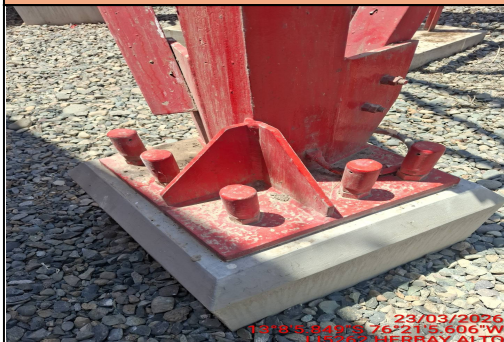
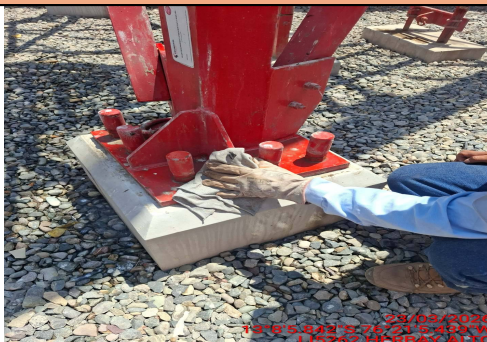
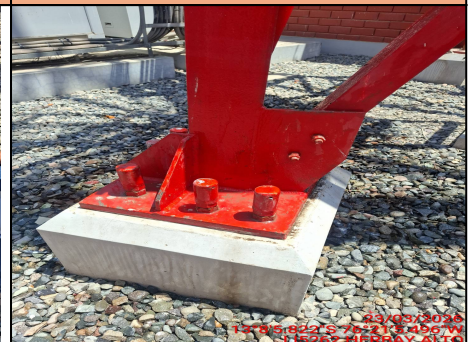
### BASES DEL CONCRETO: REVISION DEL ESTADO DE LAS BASES DEL CONCRETO

| CHECKLIST - TORRES | | |
|---|---|---|
| Bases | OK | Verificar las bases de la torre |

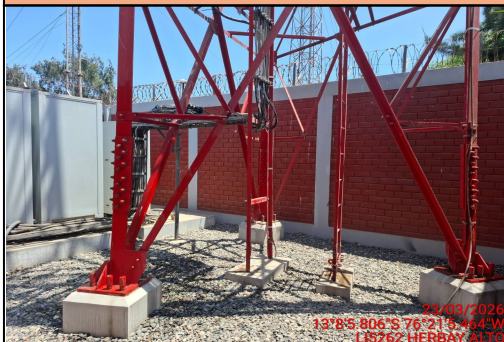
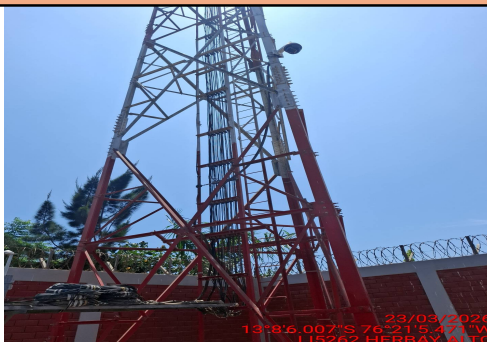
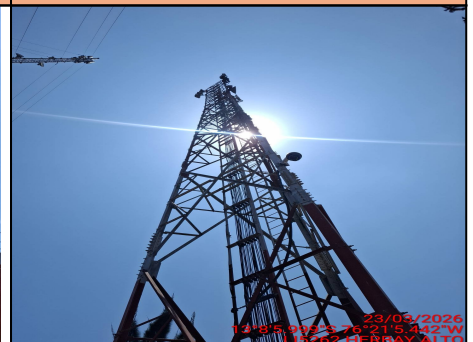
### PERFILES Y CUERPOS: REVISION DE LOS PERFILES, CUERPOS

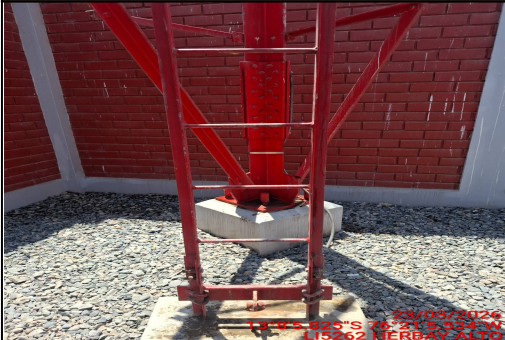
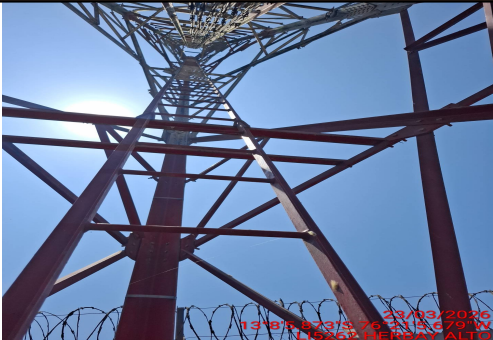
## ESCALERILLA: REVISION DEL ESTADO DE LAS ESCALERILLAS

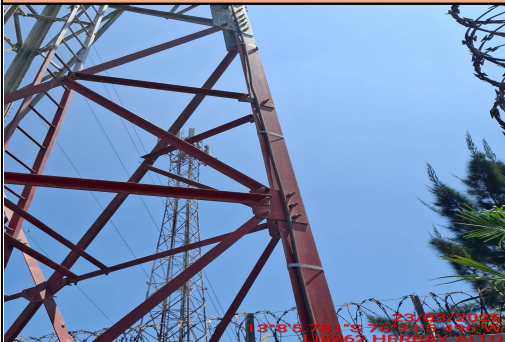
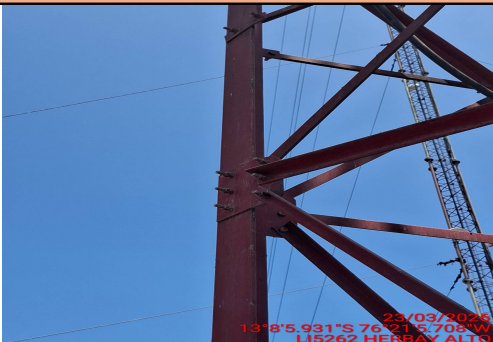
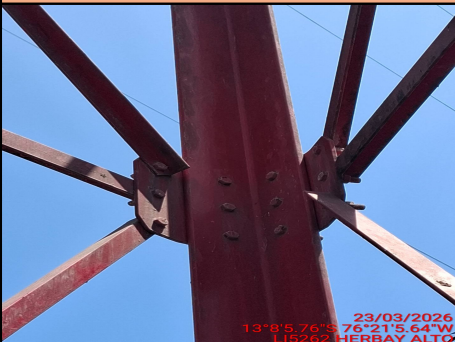
## PERNOS Y TUERCAS: REVISION DEL ESTADO DE LOS PERNOS Y LAS TUERCAS

| CHECKLIST - TORRES | | |
|---|---|---|
| Pernos | OK | Realizar inspección visual y ajuste de pernos |
