## REPORTE FOTOGRÁFICO - Sistema de Climatización A/A

**Nombre de la Estación:** EL MOLINO  
**Nombre de Localidad:** SUPE  
**Fecha:** 23/03/2026 - 23/03/2026  
**Dirección:** CP EL MOLINO  
**ID site:** LI5656  
**CRQ:** CRQ000000043220

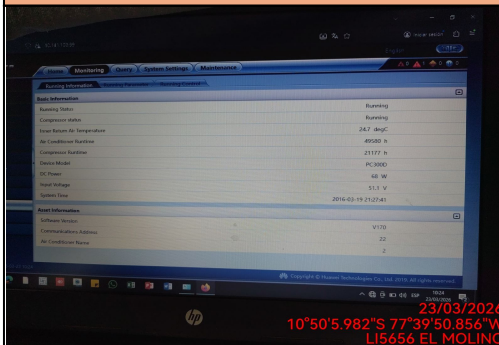
#### ANTES

### VERIFICACION DE PARAMETROS DE OPERACION: TEMPERATURA [°C]

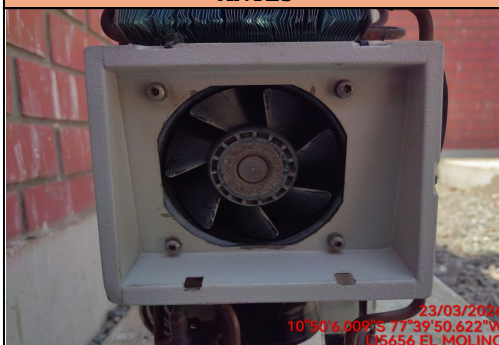
#### ANTES

### LIMPIEZA DE MOTOR DEL CONDENSADOR

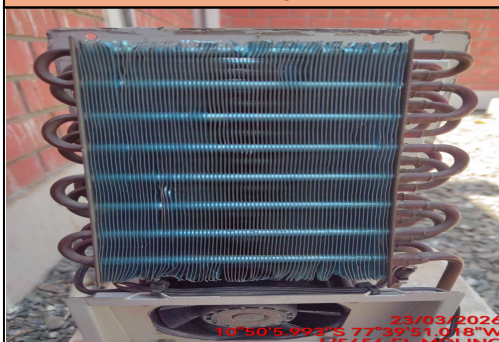
#### ANTES

### LIMPIEZA DE SERPENTIN DEL CONDENSADOR
