## REPORTE FOTOGRÁFICO - SUPERVISION

**Nombre de la Estacion:** HERBAY\_ALTO  
**Nombre de Localidad:** SAN VICENTE DE CAÑETE  
**Fecha:** 23/03/2026 - 23/03/2026  
**Direccion:** CP HERBAY ALTO  
**ID site:** LI5262  
**CRQ:** CRQ000000043059

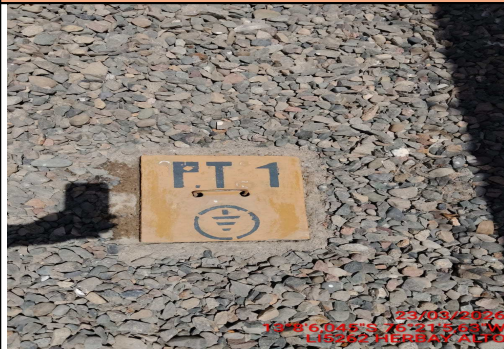
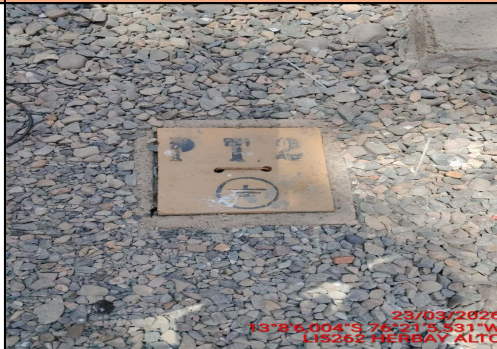
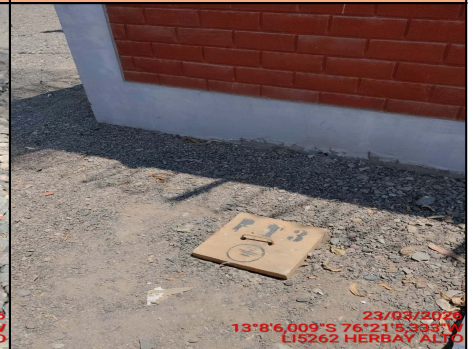
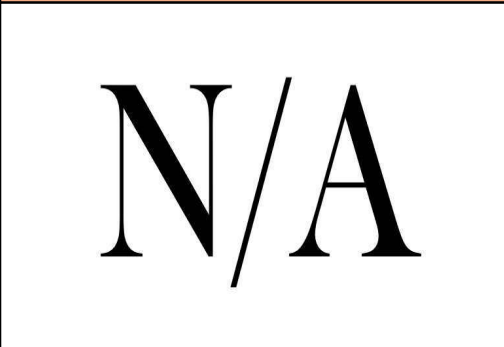
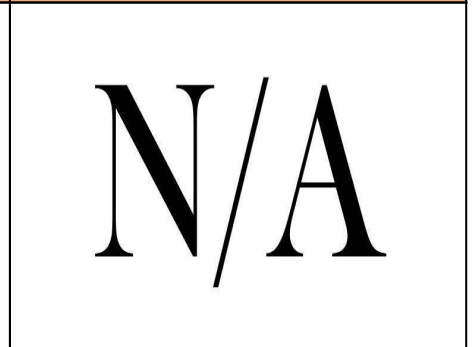
### TAPAS STAP: PINTADO DE TAPAS SEGUN PLANO SPAT

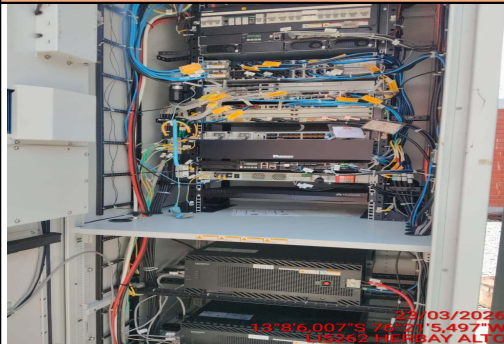
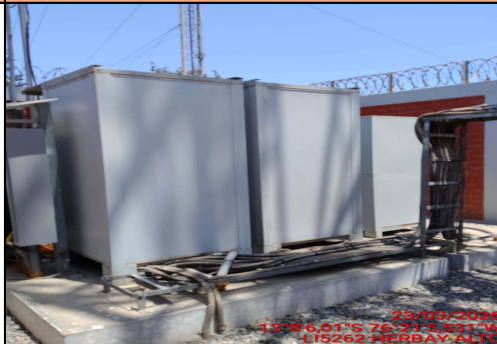
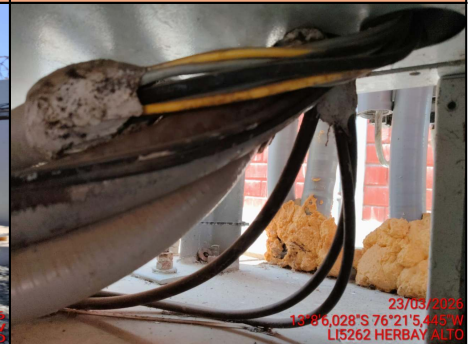
### LIMPIEZA GABINETE: LIMPIEZA DENTRO, PARTE POSTERIOR, PARTE BAJA Y ENTRE LOS GABINETES

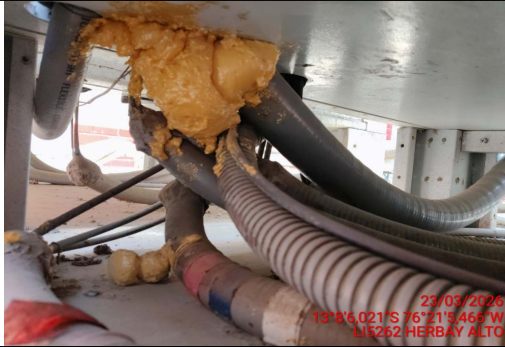
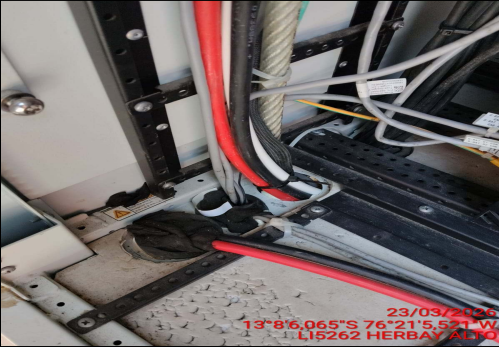
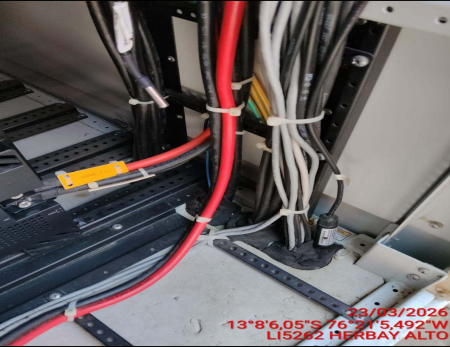
| <b>SELLADO: SELLADO DE EQUIPOS Y DUCTOS POR DONDE INGRESAN LOS CABLES AL GABINETE (CON SIKAFLEX)</b> | | |

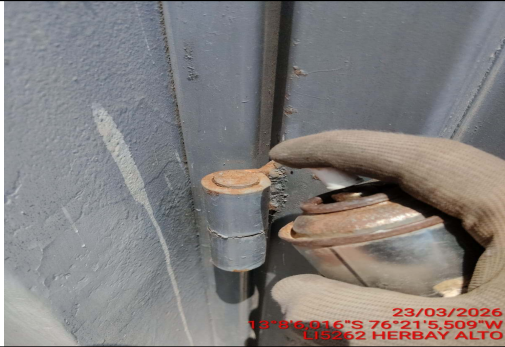
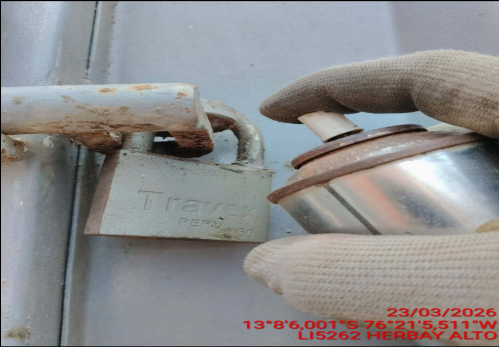
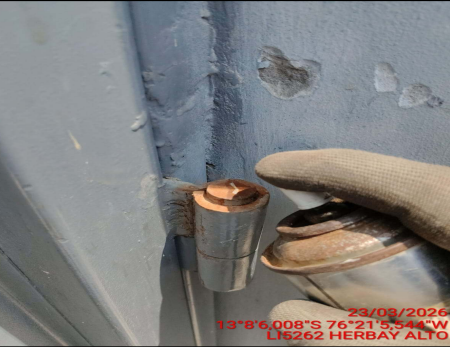
| <b>ACEITADO: ACEITADO DE PUERTAS Y CANDADOS</b> | | |

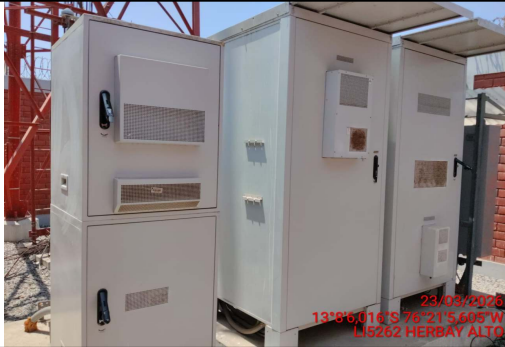
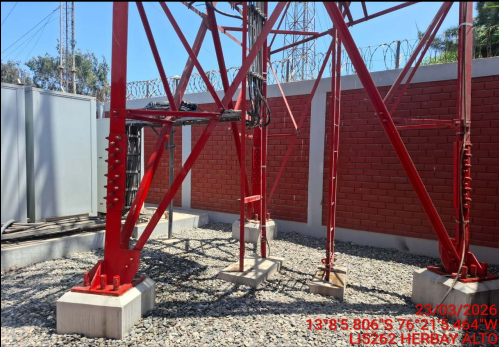
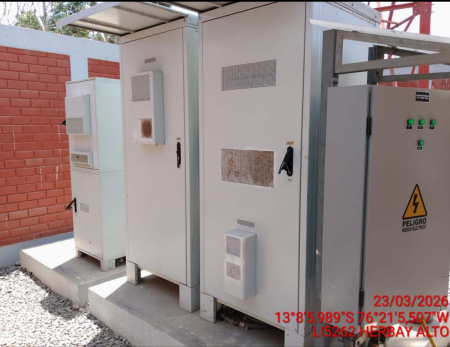
| <b>LIMPIEZA INTERIOR: LIMPIEZA INTERIOR DEL SITE / DESMALEZADO</b> | | |

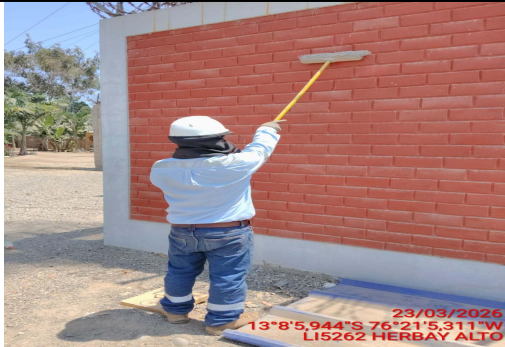
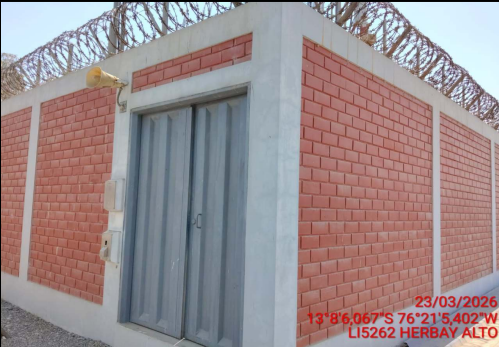
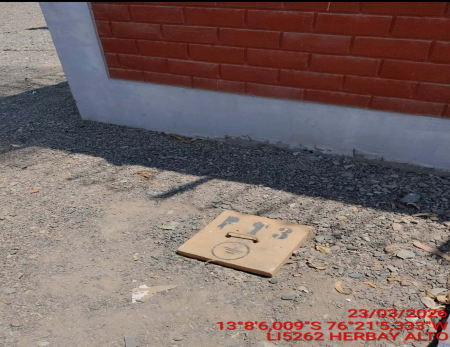
| <b>LIMPIEZA EXTERIOR: LIMPIEZA EXTERIOR DEL SITE / DESMALEZADO</b> | | |

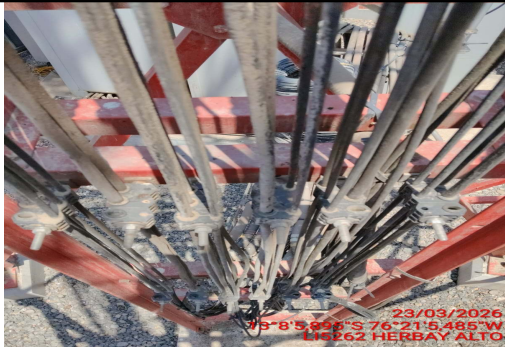
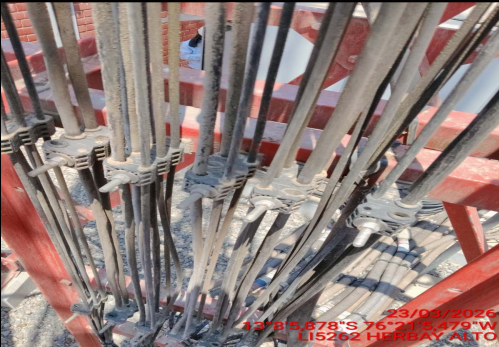
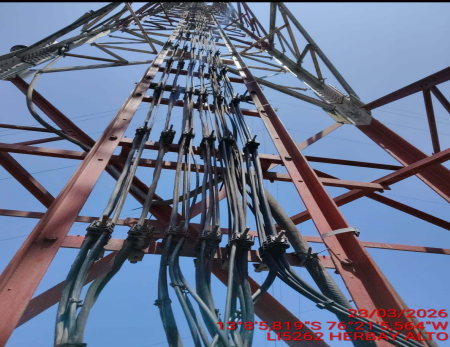
| <b>CLAMPS: REVISION DE CLAMPS EN CABLES IF, FO Y ENERGIZADO DE RRU's</b> | | |

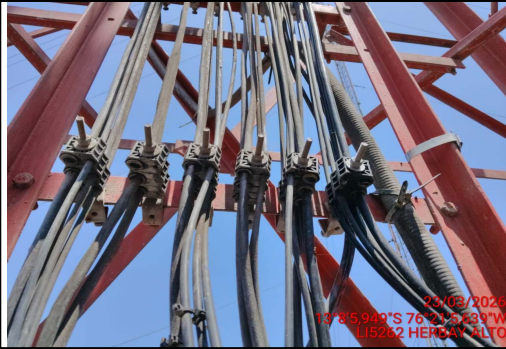
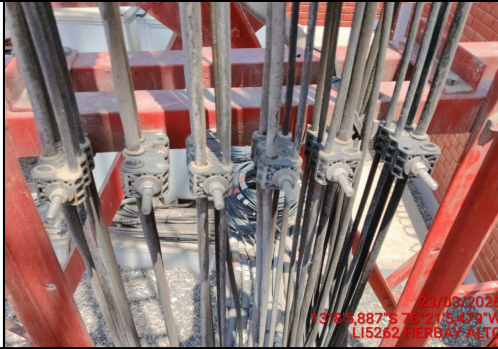
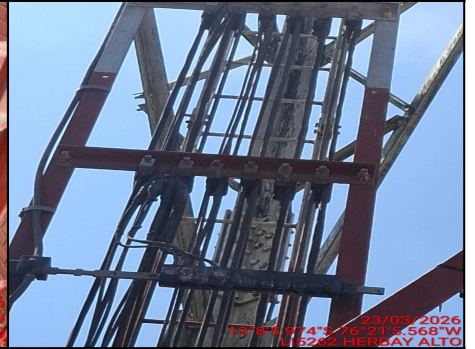
**GROUNDING KIT: REVISION DE ATERRAMIENTO DE CABLES IF, FO Y ENERGIZADO DE RRUs****FOTO 1**

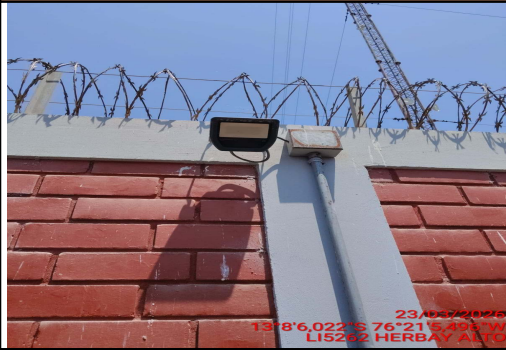
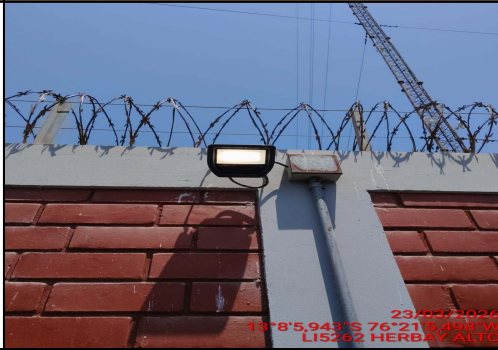
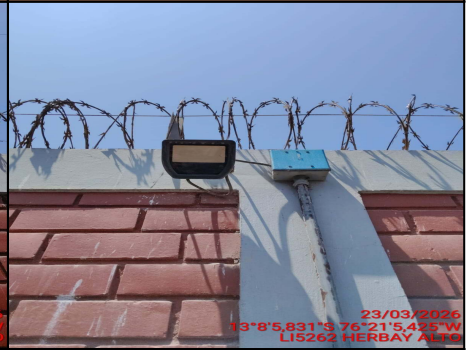
**REVISION DEL ESTADO DE LUMINARIA DE EMERGENCIA (LUMINARIA ENCENDIDA Y APAGADA)****FOTO 1**

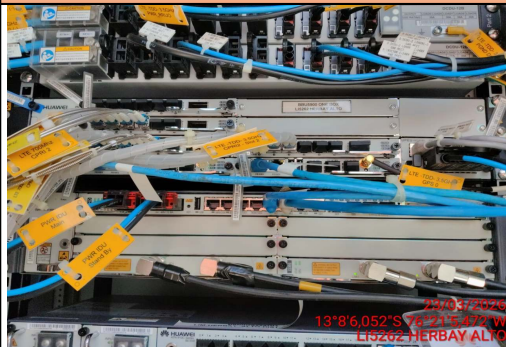
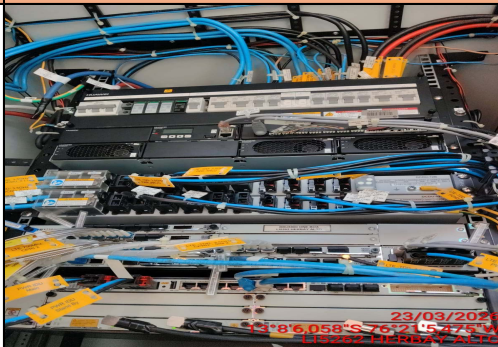
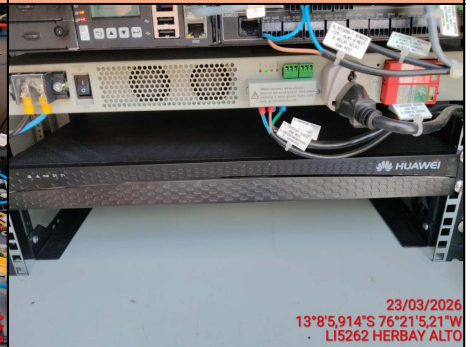
**ETIQUETADO DE DATOS, POWER, TIERRA DE IDU Y TIERRA DE BBU CORRECTAMENTE ETIQUETADOS****FOTO 1**

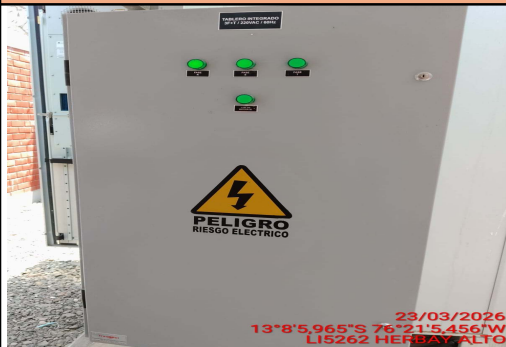
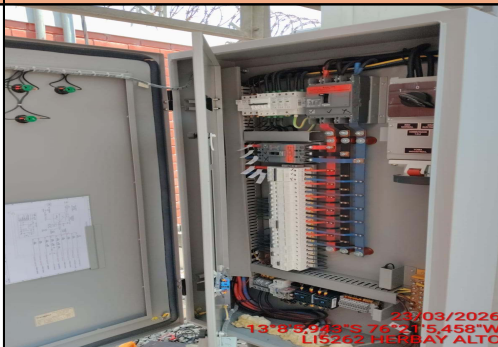
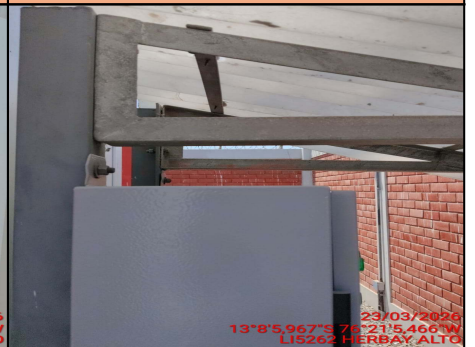
**TABLERO PRONATEL: REVISION DEL ESTADO FISICO DE TABLERO (CORROSION / OXIDO)****FOTO 1**

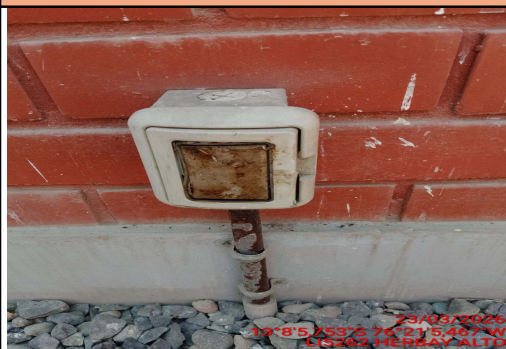
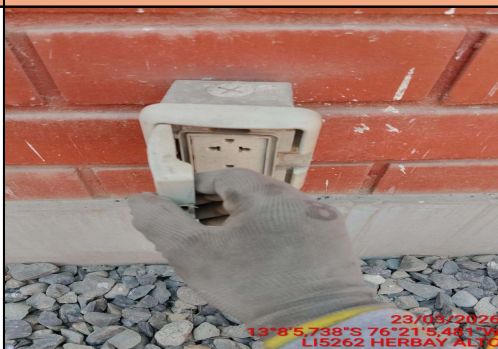
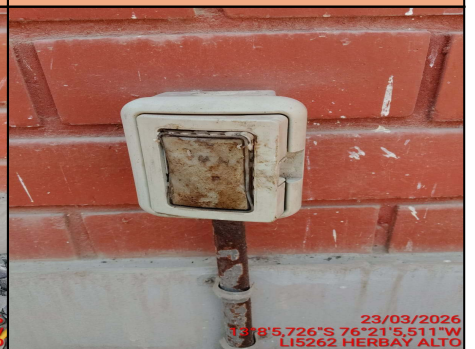
**TOMACORRIENTES: REVISION DEL ESTADO FISICO DE TOMACORRIENTES****FOTO 1**

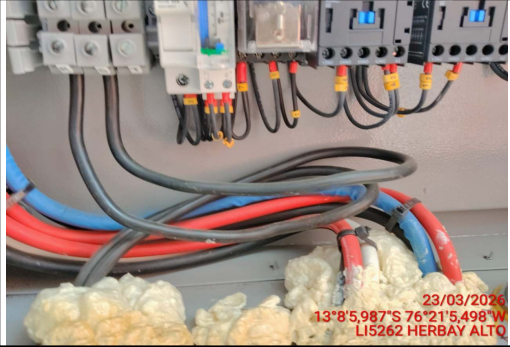
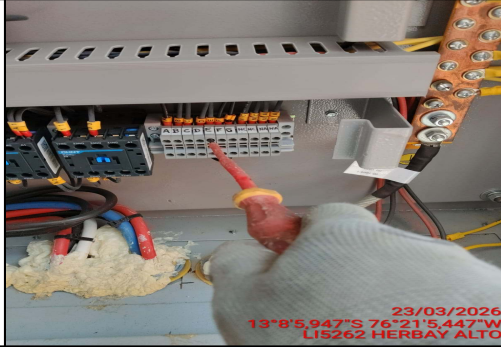
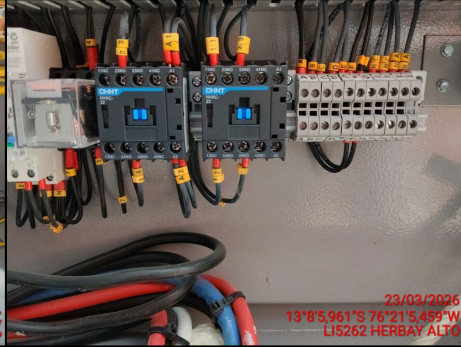
**BORNERAS: DETECCION DE TERMINALES DE CABLES EN TABLERO GENERAL SIN BORNERA**

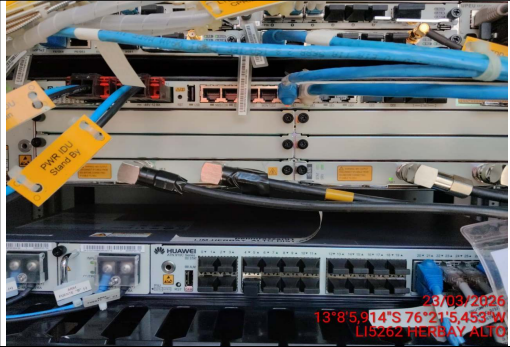
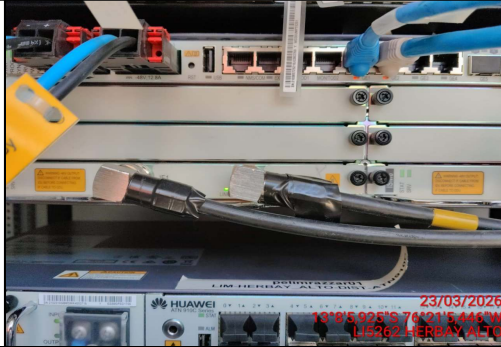
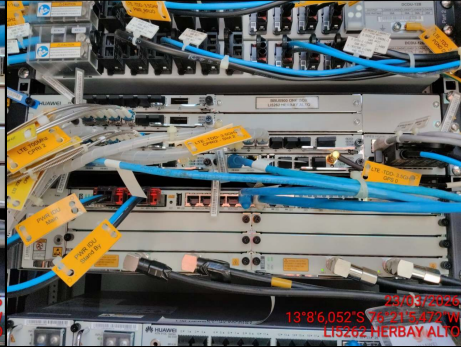
**CONECTORES: DETECCION DE CONECTORES FI EN IDU SIN PROTECCION DE MANGA TERMOCONTRAIBLE**
