## REPORTE FOTOGRÁFICO - Sistema de Seguridad Física Interior

**Nombre de la Estación:** SANTA ROSA DE ASIA  
**Nombre de Localidad:** ASIA  
**Fecha:** 24/03/2026 - 24/03/2026  
**Dirección:** CP SANTA ROSA DE ASIA  
**ID site:** LI4522  
**CRQ:** CRQ000000043071

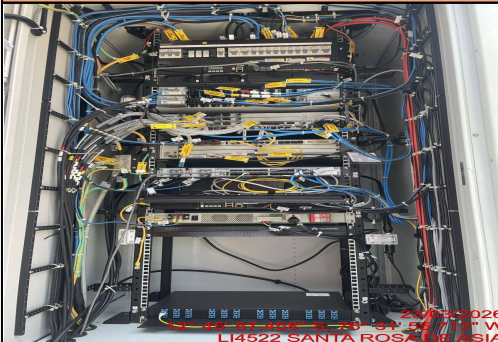
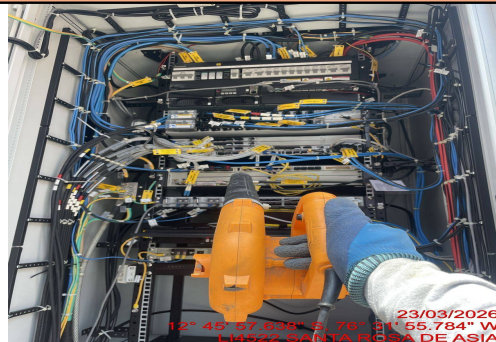
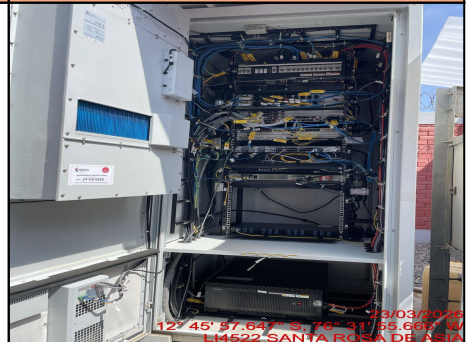
### LIMPIEZA GENERAL DE LOS EQUIPOS DEL SISTEMA

| CHECKLIST - SISTEMA DE SEGURIDAD | | |
|---|---|---|
| Sistema | OK | Limpieza de Componentes y/o equipos en general del Sistema |

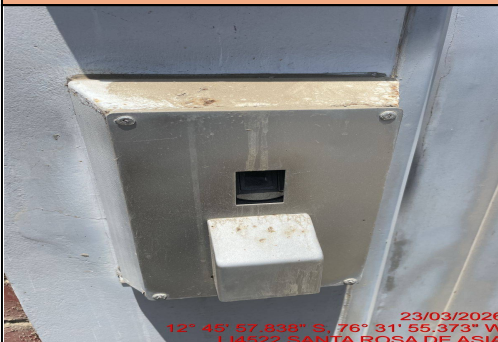
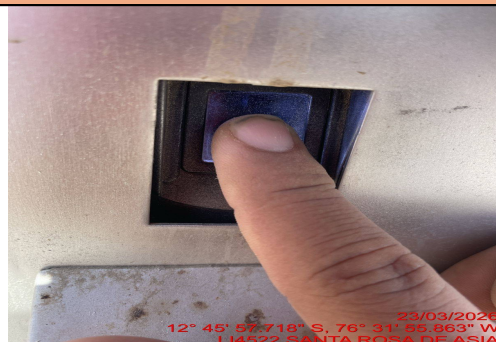
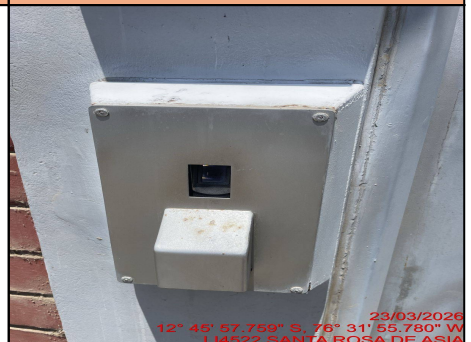
### REVISIÓN DEL BUEN FUNCIONAMIENTO DE LA LECTORA

| CHECKLIST - SISTEMA DE SEGURIDAD | | |
|---|---|---|
| Lector de Huella | OK | Verificar el buen funcionamiento de la lectora |

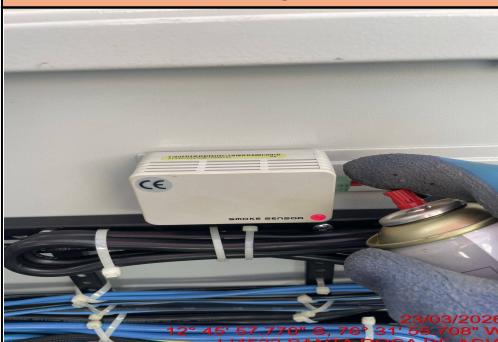
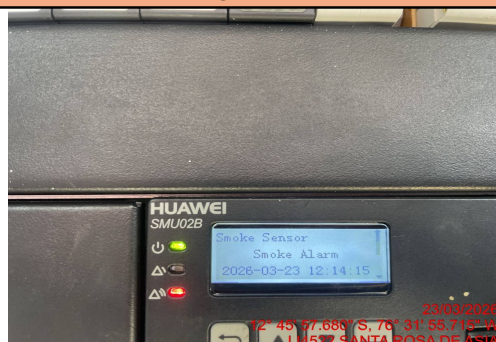
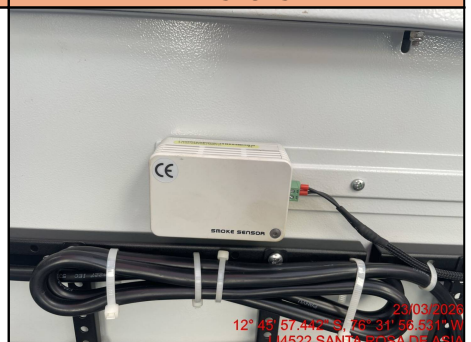
### REVISIÓN DEL FUNCIONAMIENTO DEL SENSOR DE HUMO

| CHECKLIST - SISTEMA DE SEGURIDAD | | |
|---|---|---|
| Sensor de Humo | OK | Revisión estado del sensor de Humo |

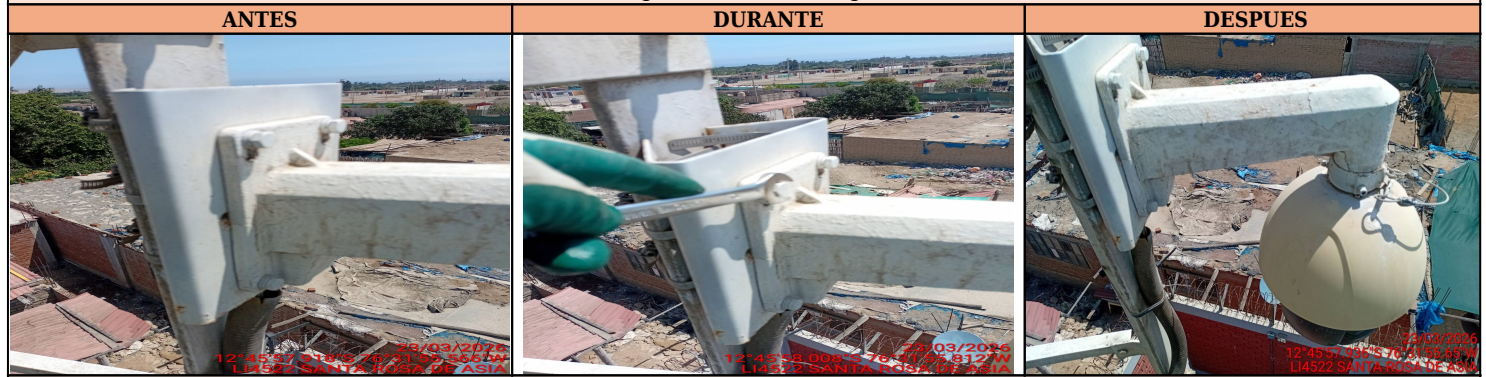
### REVISIÓN DE SUJECIÓN Y ANCLAJES DE CÁMARA

| CHECKLIST - SISTEMA DE SEGURIDAD | | |
|---|---|---|
| Cámara | OK | Revisión de sujeción y anclajes de la Cámara |

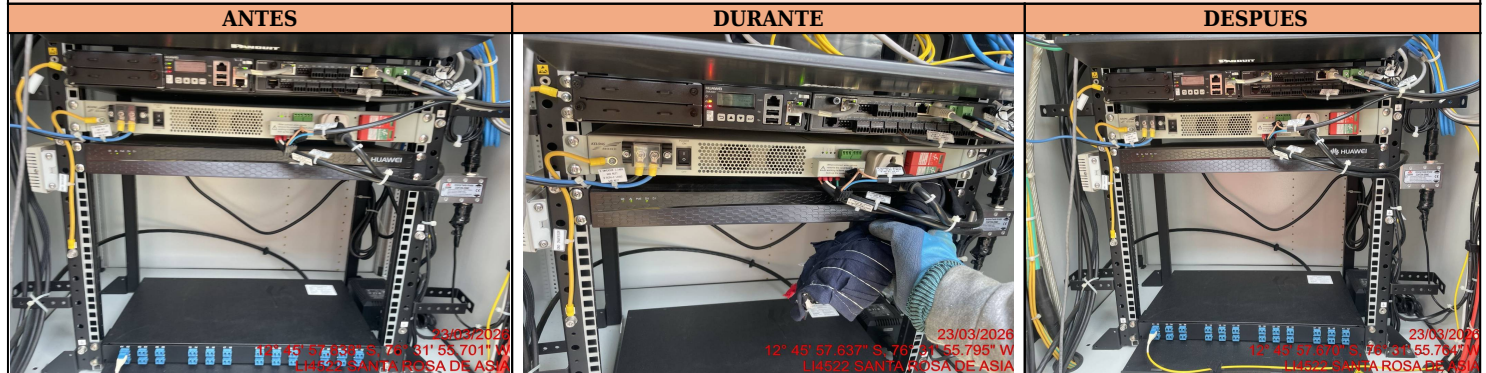
### REVISIÓN DEL EQUIPO DE GRABACIÓN (VCN510 - 8P)

| CHECKLIST - SISTEMA DE SEGURIDAD | | |
|---|---|---|
| Grabador de Video | OK | Verificar grabación local desde el NOC |
