## REPORTE FOTOGRÁFICO - Sistema de Energia LBT

**Nombre de la Estacion:** HERBAY ALTO  
**Nombre de Localidad:** SAN VICENTE DE CAÑETE  
**Fecha:** 23/03/2026 - 23/03/2026  
**Direccion:** CP HERBAY ALTO  
**ID site:** LI5262  
**CRQ:** CRQ000000043059

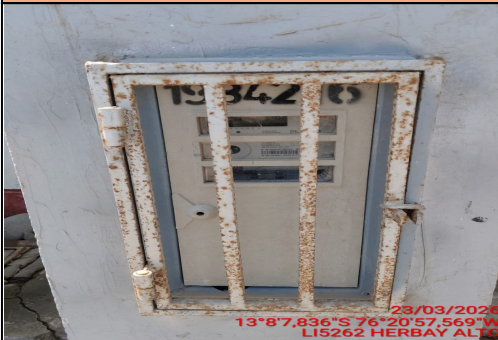
#### ANTES

### LIMPIEZA Y MEDICION DE AISLAMIENTO DE CONDUCTOR
