## REPORTE FOTOGRÁFICO - Sistema de Climatización A/A

**Nombre de la Estación:** PICOY  
**Nombre de Localidad:** SANTA LEONOR  
**Fecha:** 24/03/2026 - 24/03/2026  
**Dirección:** AV LOS OLIVOS Y VIÑA ALTA  
**ID site:** LI5684  
**CRQ:** CRQ00000043164

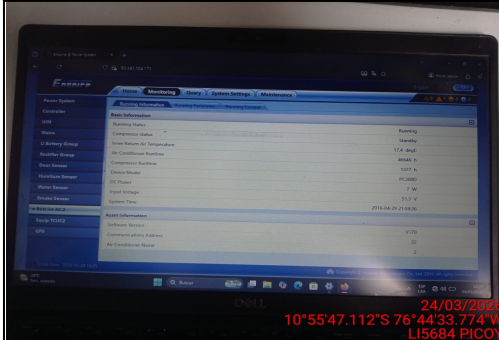
#### ANTES

### VERIFICACION DE PARAMETROS DE OPERACION: TEMPERATURA [°C]
