## REPORTE FOTOGRÁFICO - SUPERVISION

**Nombre de la Estacion:** PICOY  
**Nombre de Localidad:** SANTA LEONOR  
**Fecha:** 24/03/2026 - 24/03/2026  
**Direccion:** AV LOS OLIVOS Y VIÑA ALTA  
**ID site:** LI5684  
**CRQ:** CRQ000000043164

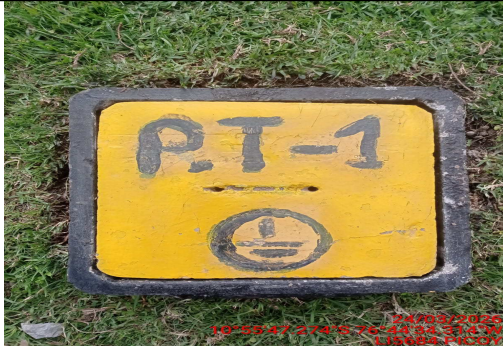
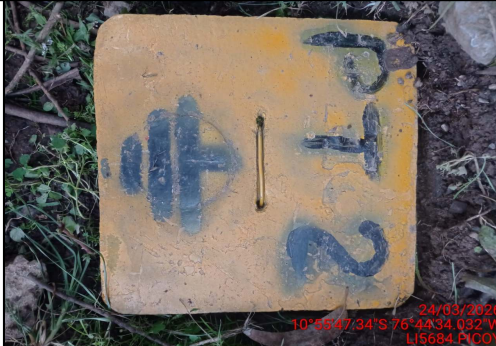
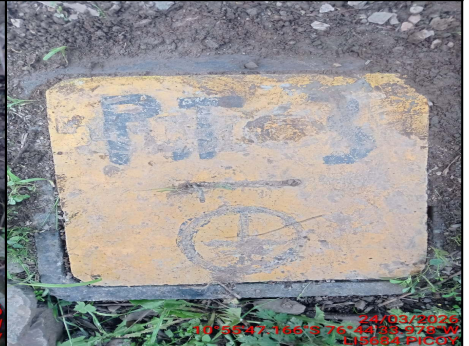
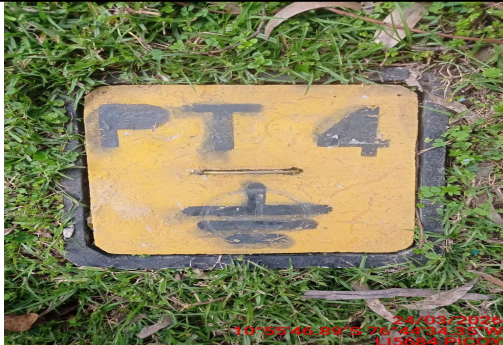
### TAPAS STAP: PINTADO DE TAPAS SEGUN PLANO SPAT

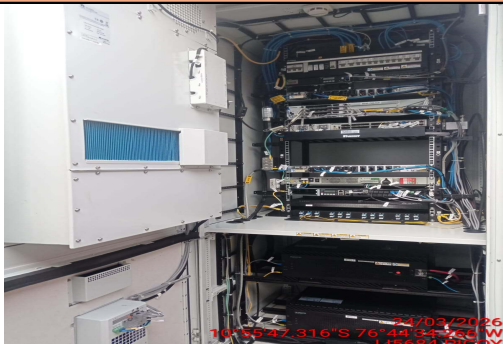
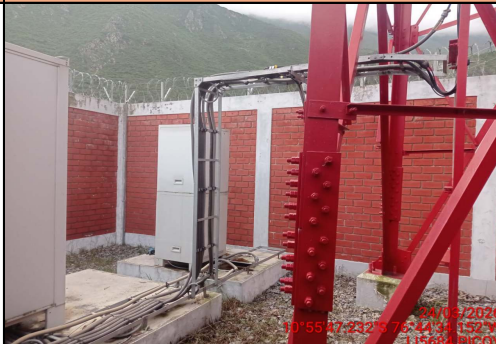
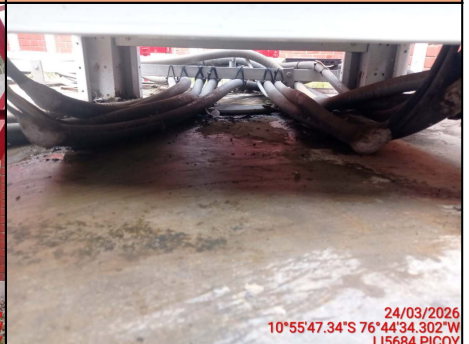
### LIMPIEZA GABINETE: LIMPIEZA DENTRO, PARTE POSTERIOR, PARTE BAJA Y ENTRE LOS GABINETES

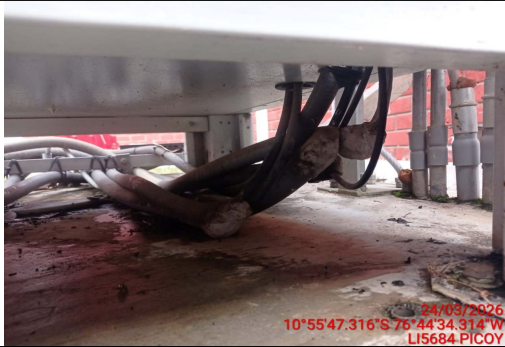
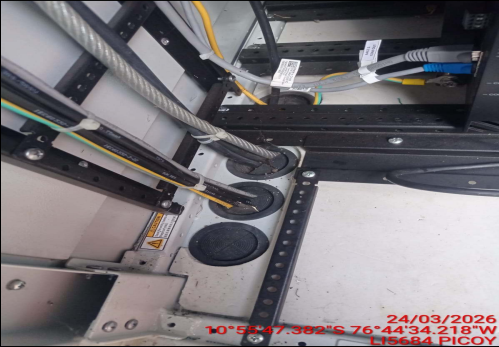
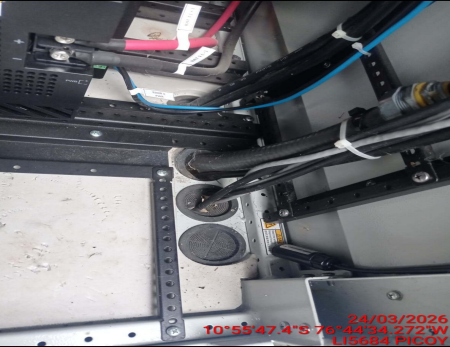
| SELLADO: SELLADO DE EQUIPOS Y DUCTOS POR DONDE INGRESAN LOS CABLES AL GABINETE (CON SIKAFLEX) | | |

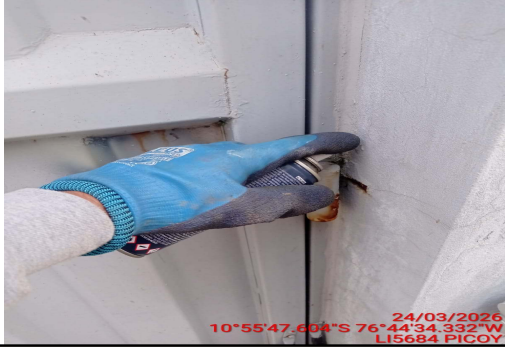
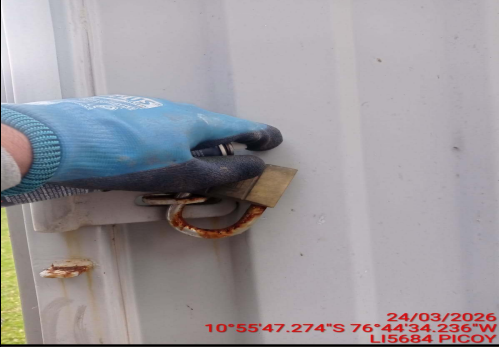
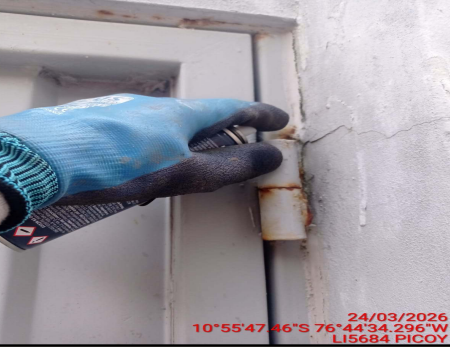
| SELLADO: SELLADO DE EQUIPOS Y DUCTOS POR DONDE INGRESAN LOS CABLES AL GABINETE (CON SIKAFLEX) | | |
|---|---|---|
| ACEITADO: ACEITADO DE PUERTAS Y CANDADOS | | |

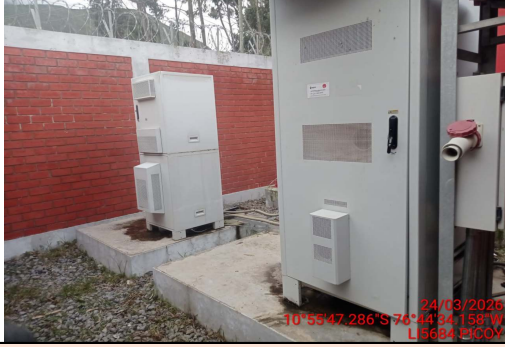
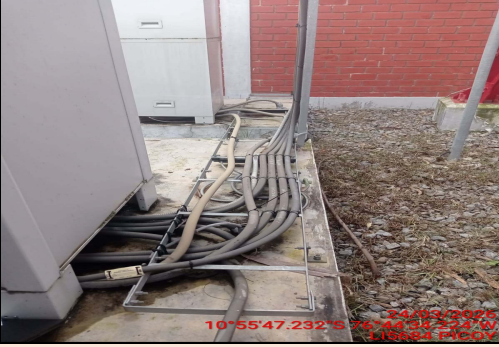
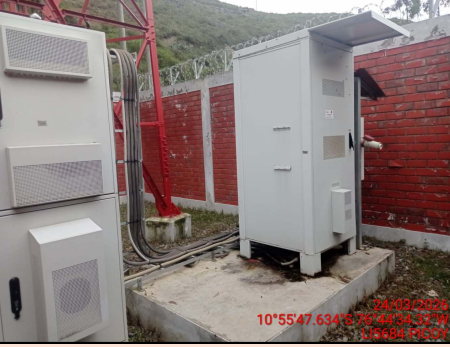
| SELLADO: SELLADO DE EQUIPOS Y DUCTOS POR DONDE INGRESAN LOS CABLES AL GABINETE (CON SIKAFLEX) | | |
|---|---|---|
| LIMPIEZA INTERIOR: LIMPIEZA INTERIOR DEL SITE / DESMALEZADO | | |

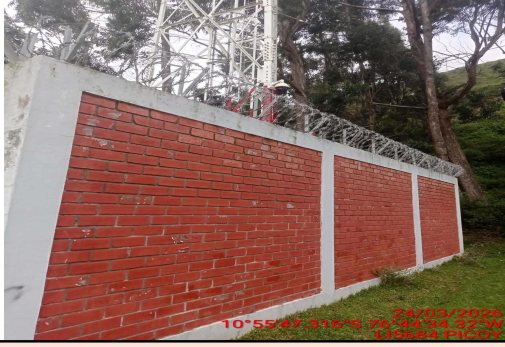
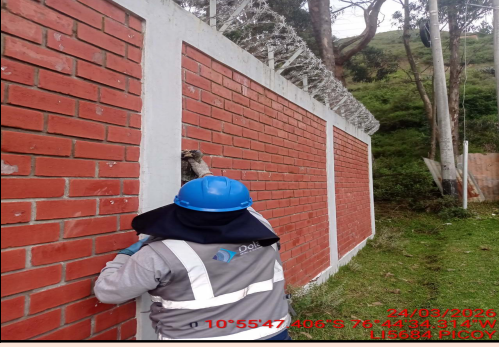
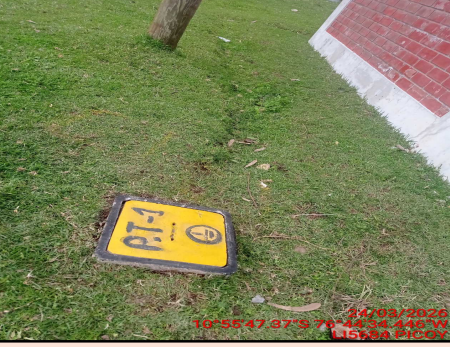
| SELLADO: SELLADO DE EQUIPOS Y DUCTOS POR DONDE INGRESAN LOS CABLES AL GABINETE (CON SIKAFLEX) | | |
|---|---|---|
| LIMPIEZA EXTERIOR: LIMPIEZA EXTERIOR DEL SITE / DESMALEZADO | | |

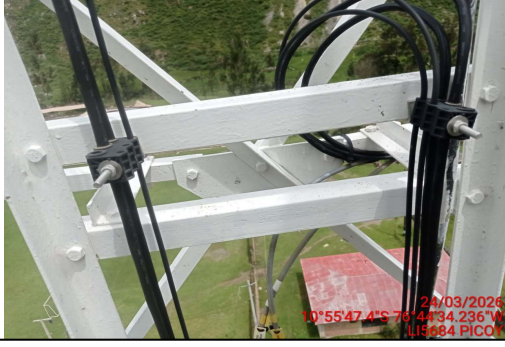
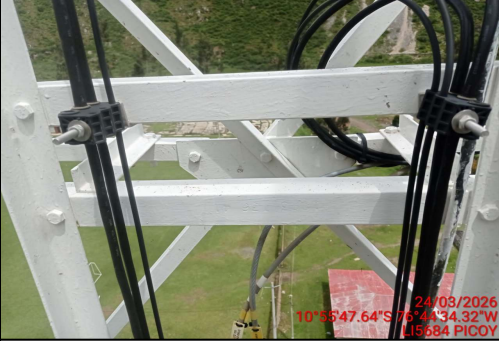
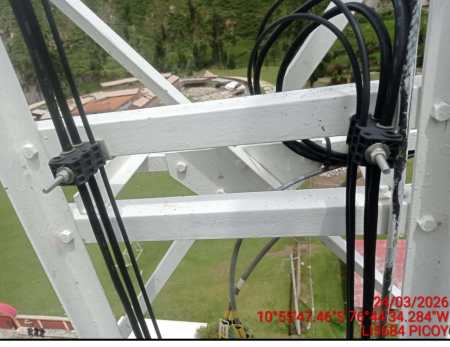
| SELLADO: SELLADO DE EQUIPOS Y DUCTOS POR DONDE INGRESAN LOS CABLES AL GABINETE (CON SIKAFLEX) | | |
|---|---|---|
| CLAMPS: REVISION DE CLAMPS EN CABLES IF, FO Y ENERGIZADO DE RRU's | | |

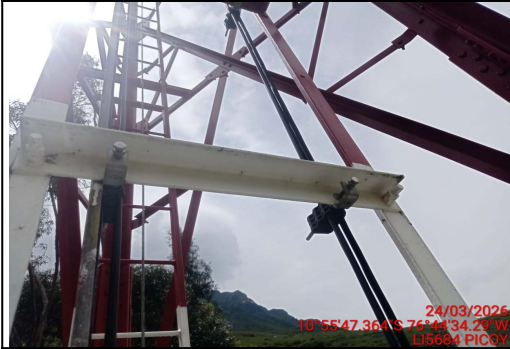
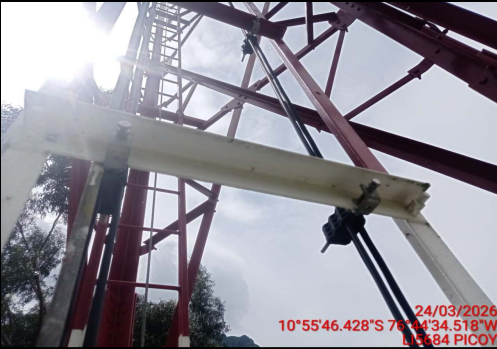
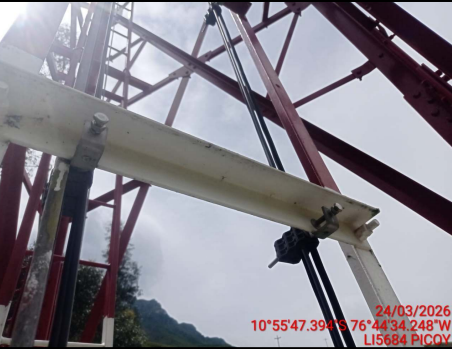
GROUNDING KIT: REVISION DE ATERRAMIENTO DE CABLES IF, FO Y ENERGIZADO DE RRUs

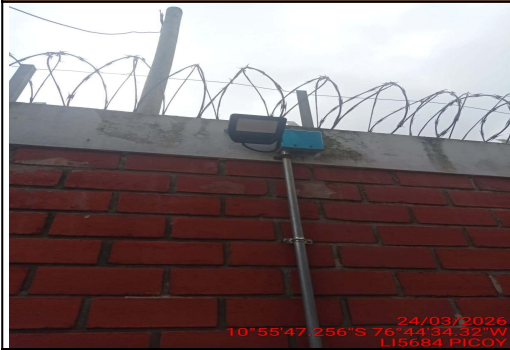
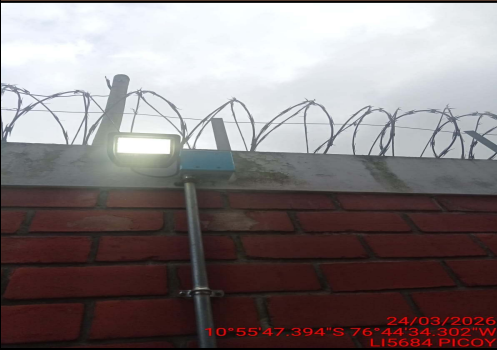
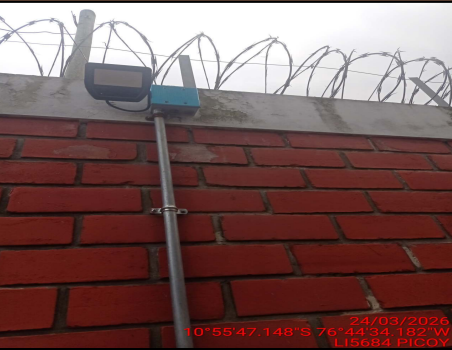
REVISION DEL ESTADO DE LUMINARIA DE EMERGENCIA (LUMINARIA ENCENDIDA Y APAGADA)

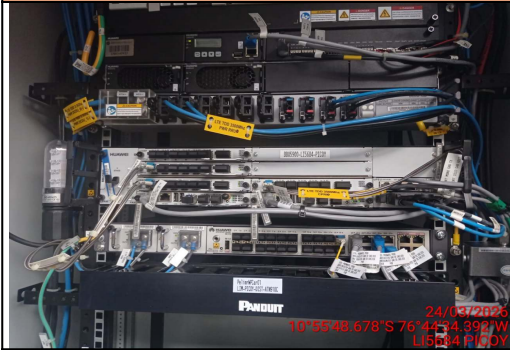
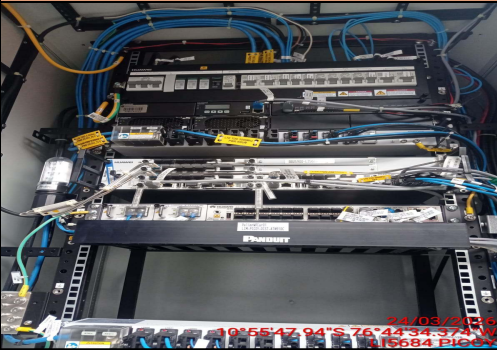
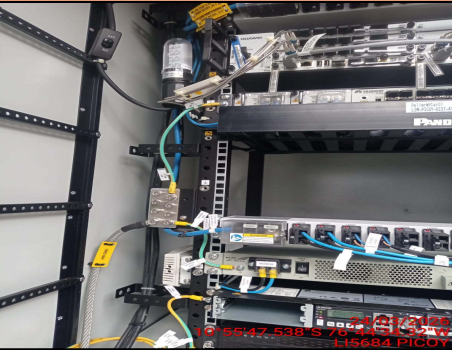
ETIQUETADO DE DATOS, POWER, TIERRA DE IDU Y TIERRA DE BBU CORRECTAMENTE ETIQUETADOS

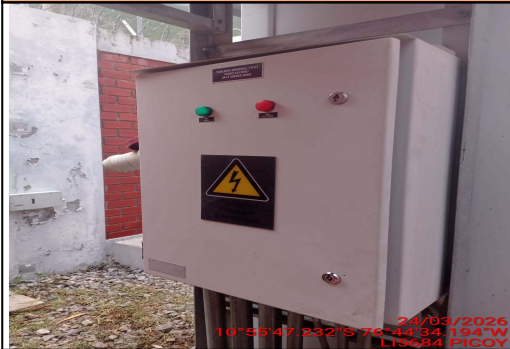
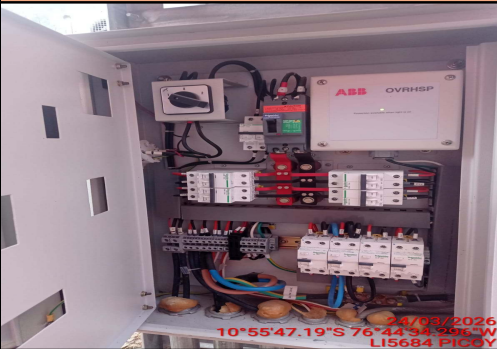
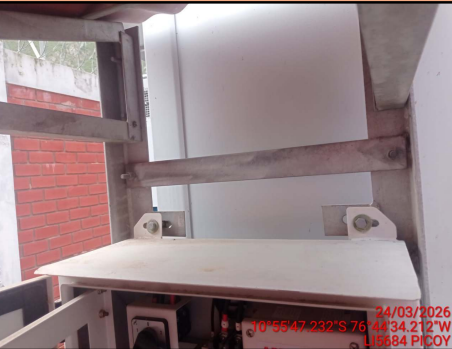
TABLERO PRONATEL: REVISION DEL ESTADO FISICO DE TABLERO (CORROSION / OXIDO)

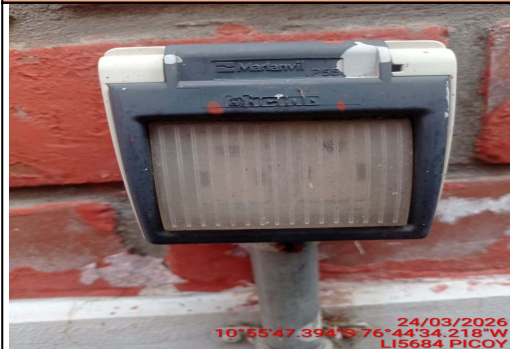
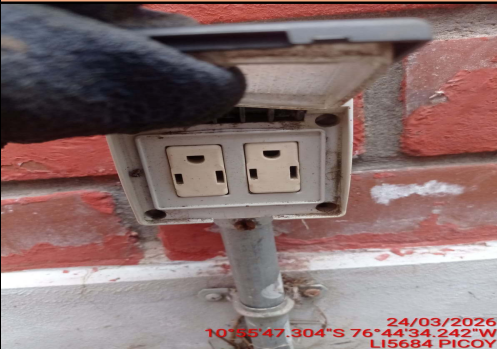
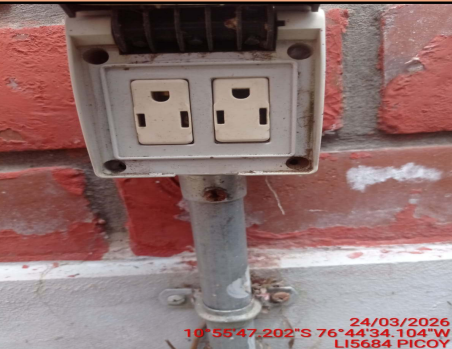
TOMACORRIENTES: REVISION DEL ESTADO FISICO DE TOMACORRIENTES

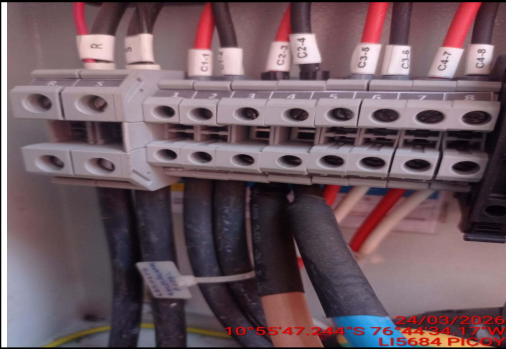
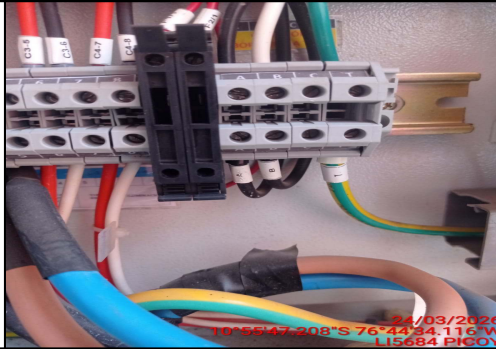
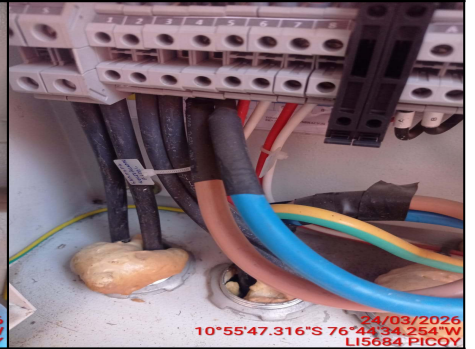
**BORNERAS: DETECCION DE TERMINALES DE CABLES EN TABLERO GENERAL SIN BORNERA****FOTO 1**
