## REPORTE FOTOGRÁFICO - Sistema de Seguridad Física Interior

**Nombre de la Estacion:** SANTO DOMINGO DE APACHE  
**Nombre de Localidad:** LEONCIO PRADO  
**Fecha:** 24/03/2026 - 24/03/2026  
**Dirección:** CENTRO POBLADO SANTO DOMINGO DE APACHE  
**ID site:** LI5343  
**CRQ:** CRQ000000039382

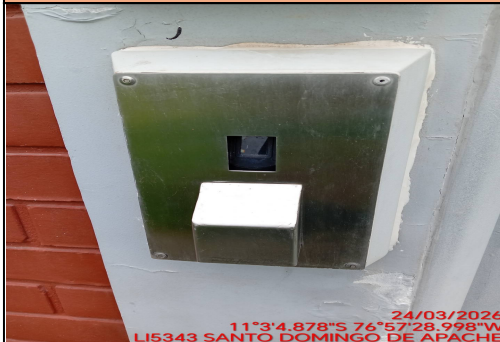
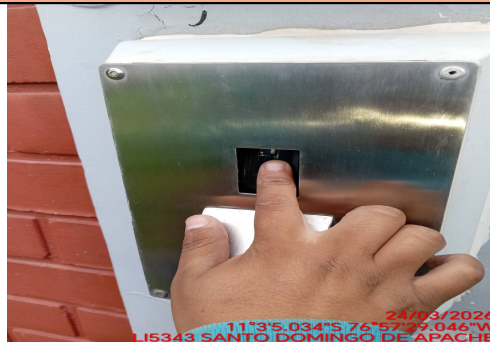
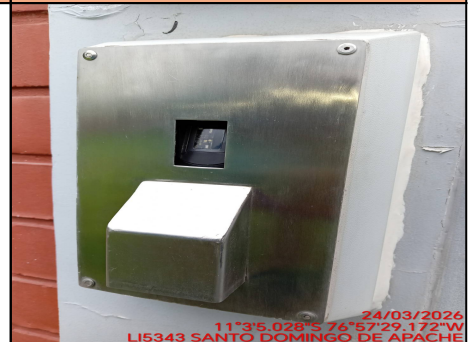
### REVISIÓN DEL BUEN FUNCIONAMIENTO DE LA LECTORA

| CHECKLIST - SISTEMA DE SEGURIDAD | | |
|---|---|---|
| Lector de Huella | OK | Verificar el buen funcionamiento de la lectora |

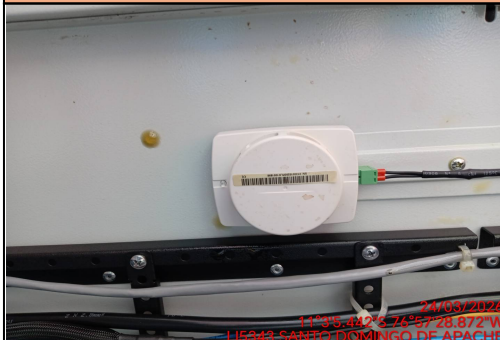
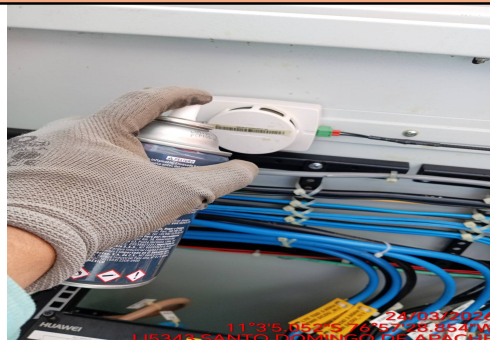
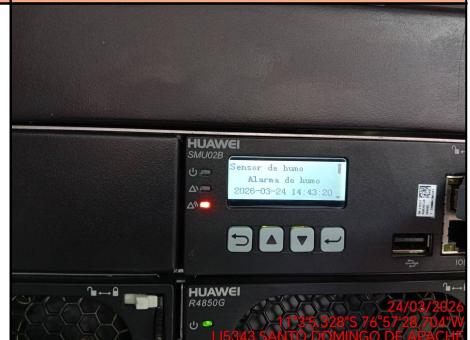
### REVISIÓN DEL FUNCIONAMIENTO DEL SENSOR DE HUMO

| CHECKLIST - SISTEMA DE SEGURIDAD | | |
|---|---|---|
| Sensor de Humo | OK | Revisión estado del sensor de Humo |

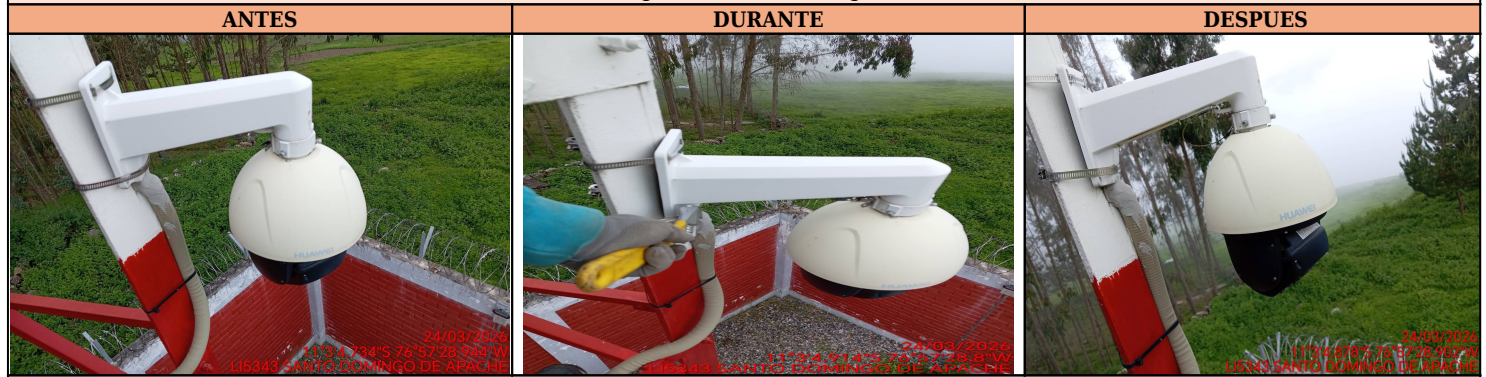
### REVISIÓN DE SUJECCIÓN Y ANCLAJES DE CÁMARA

| CHECKLIST - SISTEMA DE SEGURIDAD | | |
|---|---|---|
| Cámara | OK | Revisión de sujeción y anclajes de la Cámara |

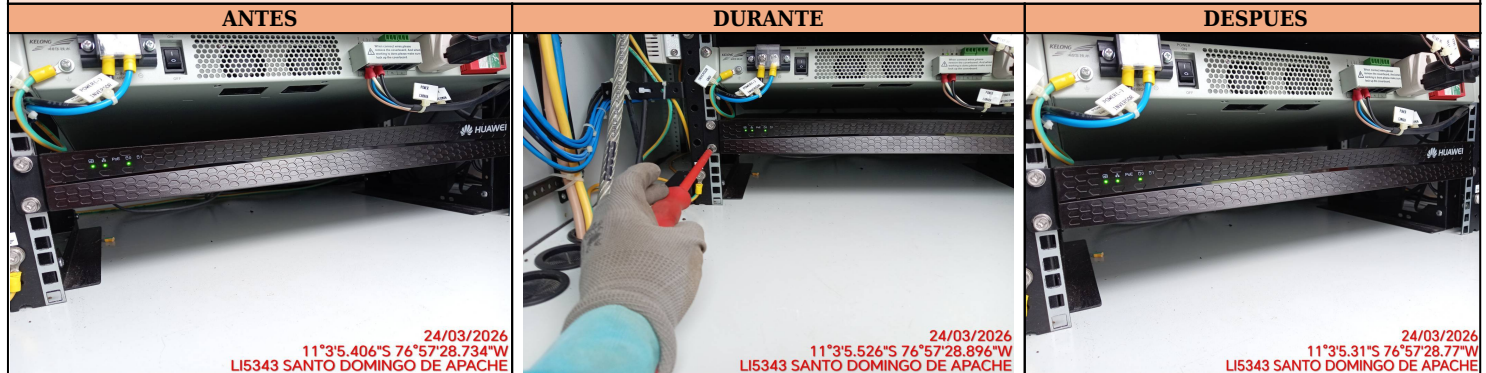
### REVISIÓN DEL EQUIPO DE GRABACIÓN (VCN510 - 8P)

| CHECKLIST - SISTEMA DE SEGURIDAD | | |
|---|---|---|
| Grabador de Video | OK | Verificar grabación local desde el NOC |
