## REPORTE FOTOGRÁFICO - Observaciones Internas

**Nombre de la Estacion:** SAN JUAN DE ROLDAN  
**Nombre de Localidad:** QUILMANA  
**Fecha:** 24/03/2026 - 24/03/2026  
**Direccion:** CP SAN JUAN DE ROLDAN  
**ID site:** LI4823  
**CRQ:** CRQ000000043291

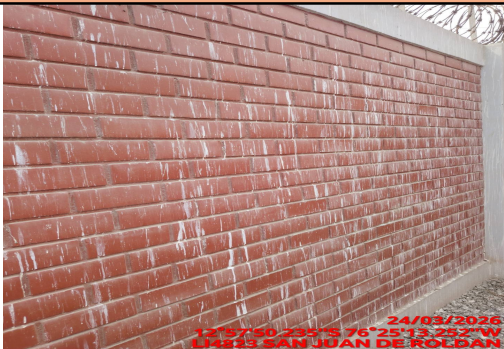
#### FOTO 1

### PAREDES Y COLUMNAS CON PROBLEMAS DE PINTURA

### CRITICIDAD

### MEDIA

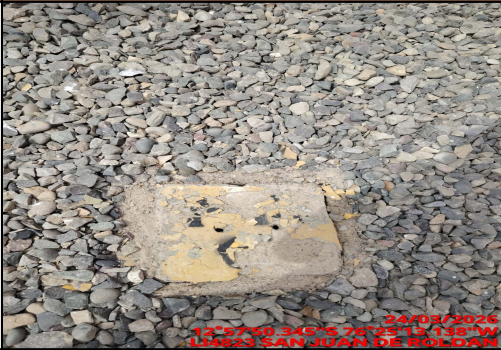
| CONCRETO DESPRENDIDO | | CRITICIDAD | BAJA |
|---|---|---|---|
| TORRES | SPAT / OBRAS CIVILES | | CLIMATIZACION AA |
