## REPORTE FOTOGRÁFICO - SUPERVISION

**Nombre de la Estacion:** SANTO\_DOMINGO\_DE\_APACHE  
**Nombre de Localidad:** LEONCIO PRADO  
**Fecha:** 24/03/2026 - 24/03/2026  
**Direccion:** CENTRO POBLADO SANTO DOMINGO DE APACHE  
**ID site:** LI5343  
**CRQ:** CRQ000000039382

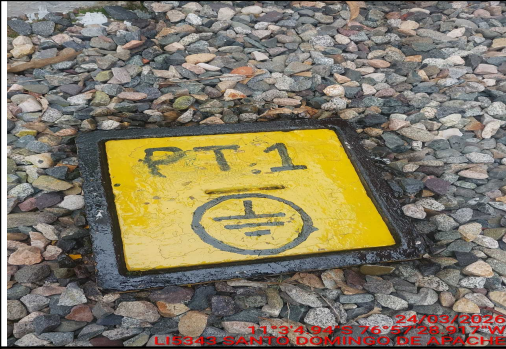
FOTO 1

### TAPAS STAP: PINTADO DE TAPAS SEGUN PLANO SPAT

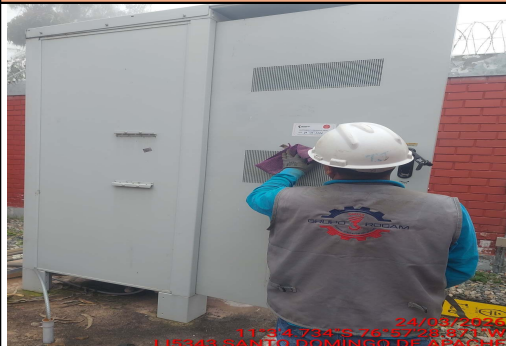
FOTO 1

### LIMPIEZA GABINETE: LIMPIEZA DENTRO, PARTE POSTERIOR, PARTE BAJA Y ENTRE LOS GABINETES

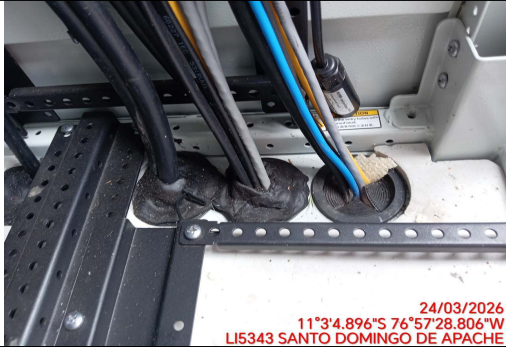
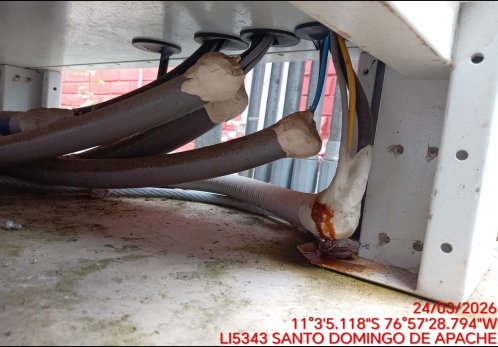
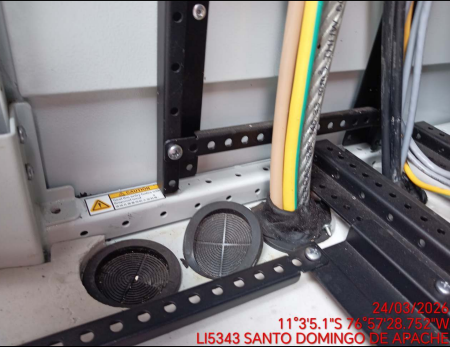
| SELLADO: SELLADO DE EQUIPOS Y DUCTOS POR DONDE INGRESAN LOS CABLES AL GABINETE (CON SIKAFLEX) | | |

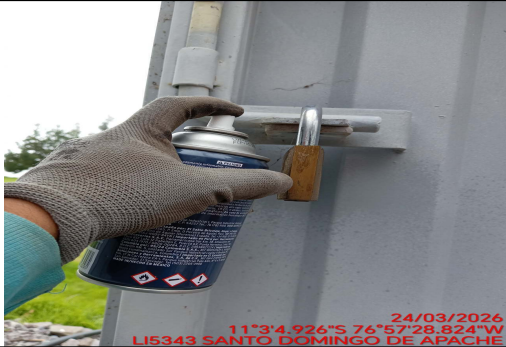
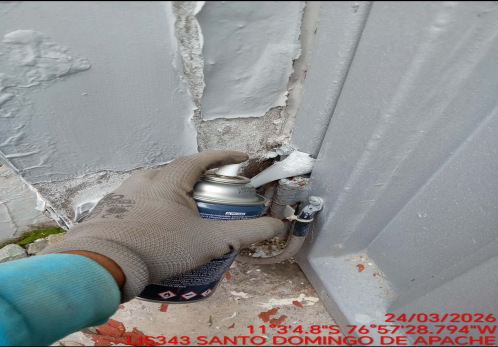
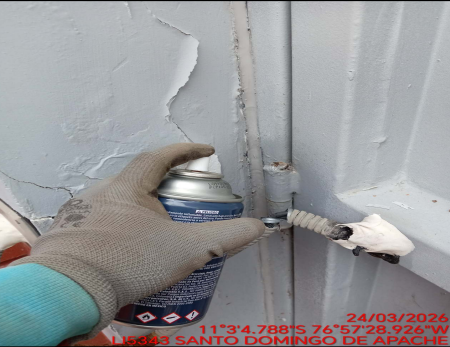
| SELLADO: SELLADO DE EQUIPOS Y DUCTOS POR DONDE INGRESAN LOS CABLES AL GABINETE (CON SIKAFLEX) | | |
|---|---|---|
| ACEITADO: ACEITADO DE PUERTAS Y CANDADOS | | |

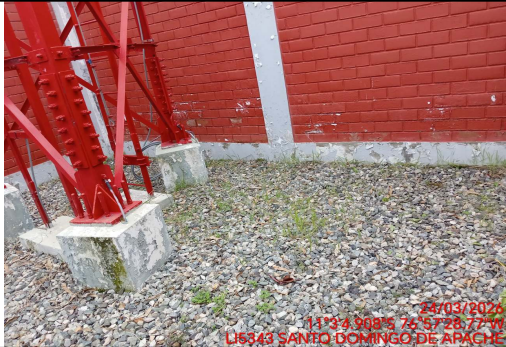
| SELLADO: SELLADO DE EQUIPOS Y DUCTOS POR DONDE INGRESAN LOS CABLES AL GABINETE (CON SIKAFLEX) | | |
|---|---|---|
| LIMPIEZA INTERIOR: LIMPIEZA INTERIOR DEL SITE / DESMALEZADO | | |

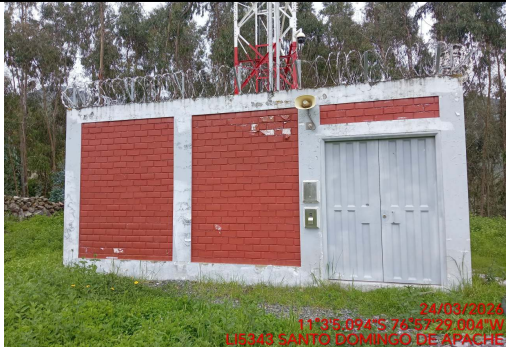
| SELLADO: SELLADO DE EQUIPOS Y DUCTOS POR DONDE INGRESAN LOS CABLES AL GABINETE (CON SIKAFLEX) | | |
|---|---|---|
| LIMPIEZA EXTERIOR: LIMPIEZA EXTERIOR DEL SITE / DESMALEZADO | | |

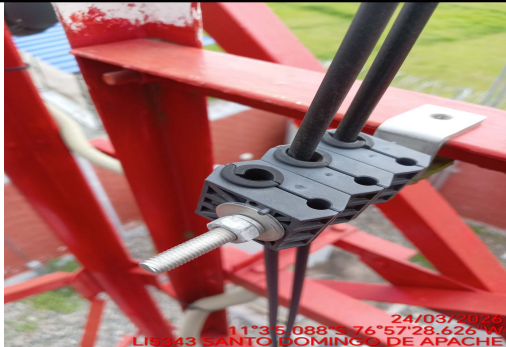
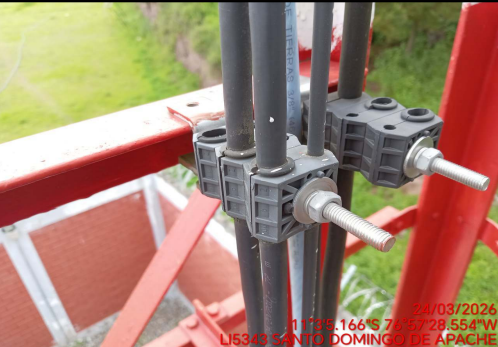
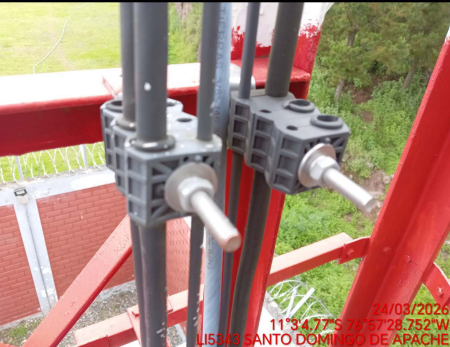
| SELLADO: SELLADO DE EQUIPOS Y DUCTOS POR DONDE INGRESAN LOS CABLES AL GABINETE (CON SIKAFLEX) | | |
|---|---|---|
| CLAMPS: REVISION DE CLAMPS EN CABLES IF, FO Y ENERGIZADO DE RRU's | | |

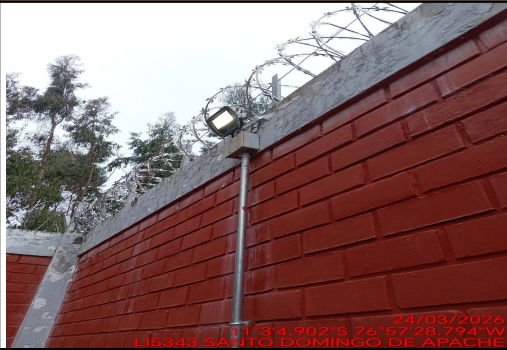
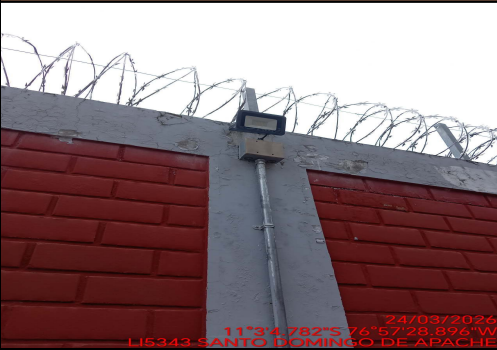
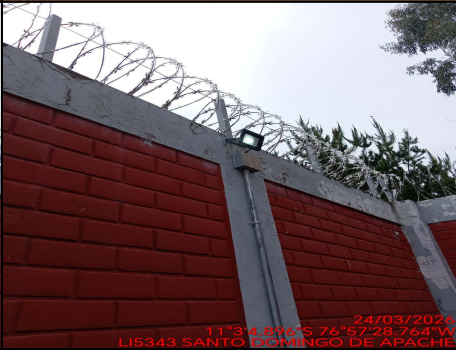
REVISION DEL ESTADO DE LUMINARIA DE EMERGENCIA (LUMINARIA ENCENDIDA Y APAGADA)

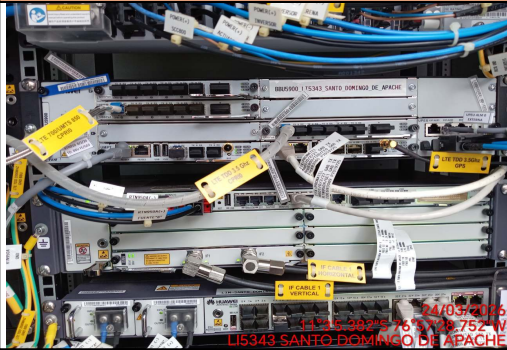
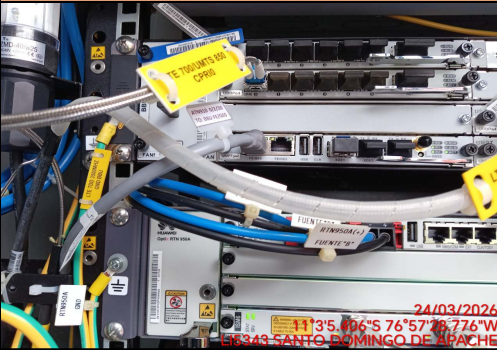
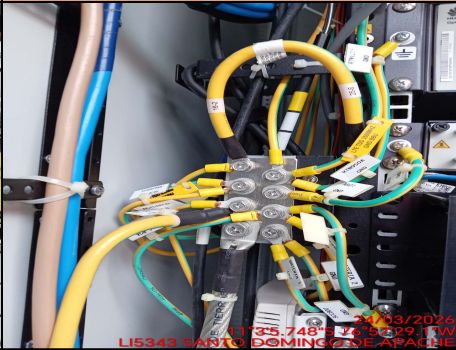
ETIQUETADO DE DATOS, POWER, TIERRA DE IDU Y TIERRA DE BBU CORRECTAMENTE ETIQUETADOS

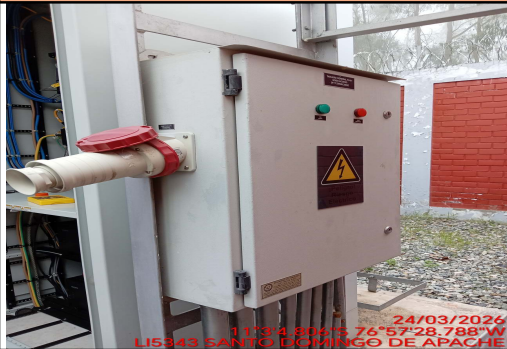
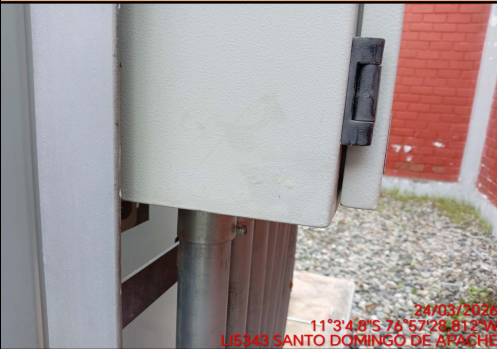
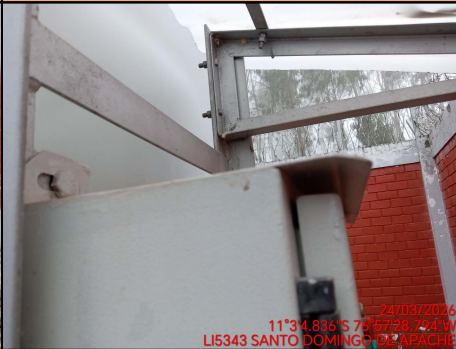
TABLERO PRONATEL: REVISION DEL ESTADO FISICO DE TABLERO (CORROSION / OXIDO)

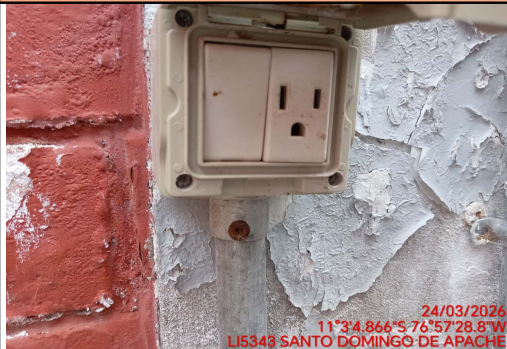
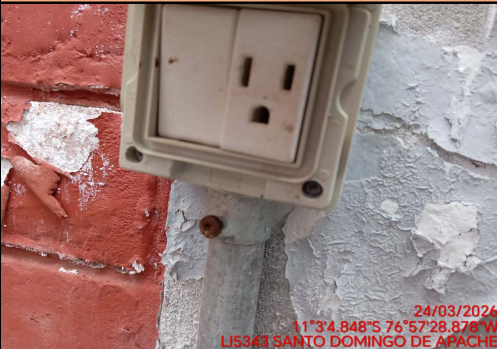
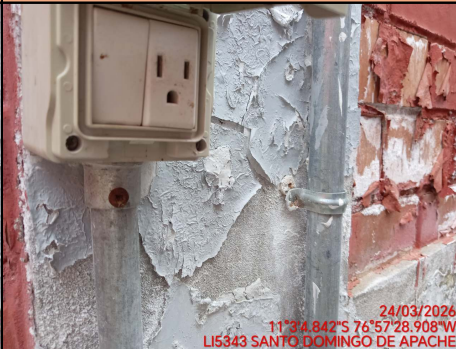
TOMACORRIENTES: REVISION DEL ESTADO FISICO DE TOMACORRIENTES

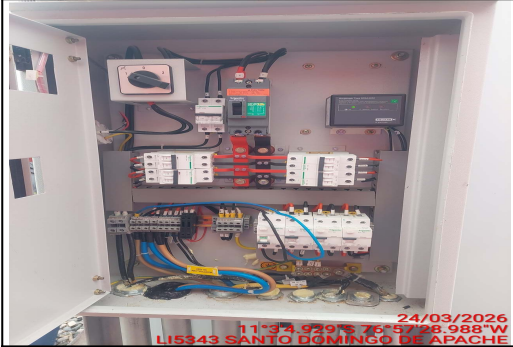
**FOTO 1**

**BORNERAS: DETECCION DE TERMINALES DE CABLES EN TABLERO GENERAL SIN BORNERA**

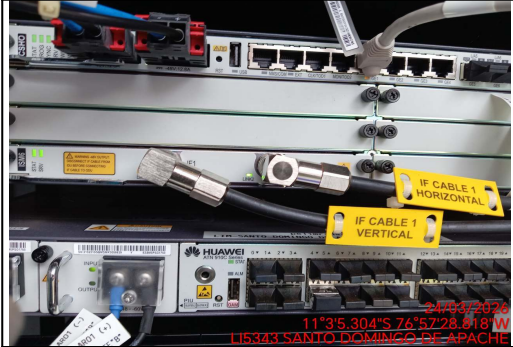
**FOTO 1**

**CONECTORES: DETECCION DE CONECTORES FI EN IDU SIN PROTECCION DE MANGA TERMOCONTRAIBLE**
