## REPORTE FOTOGRÁFICO - Sistema de Seguridad Física Interior

Nombre de la Estacion: SAN JUAN DE ROLDAN  
Nombre de Localidad: QUILMANA  
Fecha: 24/03/2026 - 24/03/2026  
Direccion: CP SAN JUAN DE ROLDAN  
ID site: LI4823  
CRQ: CRQ000000043291

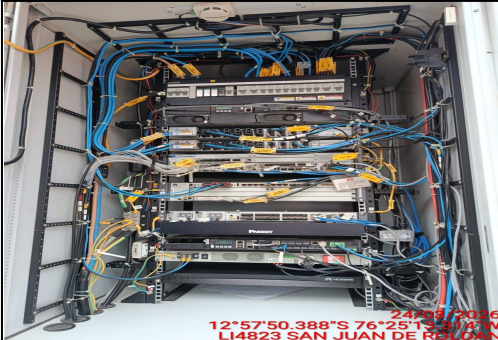
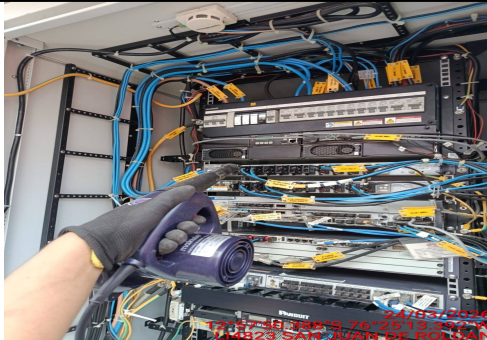
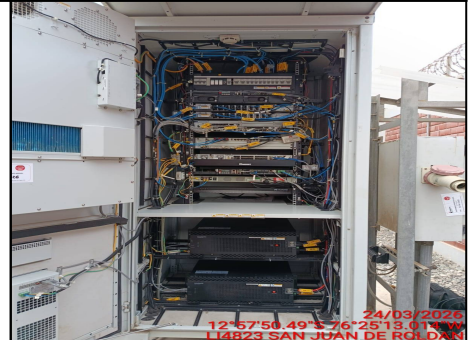
### LIMPIEZA GENERAL DE LOS EQUIPOS DEL SISTEMA

| CHECKLIST - SISTEMA DE SEGURIDAD | | |
|---|---|---|
| Sistema | OK | Limpieza de Componentes y/o equipos en general del Sistema |

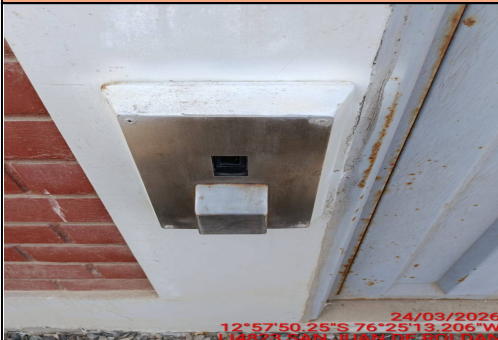
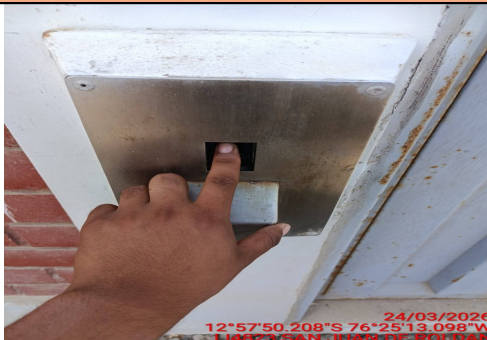
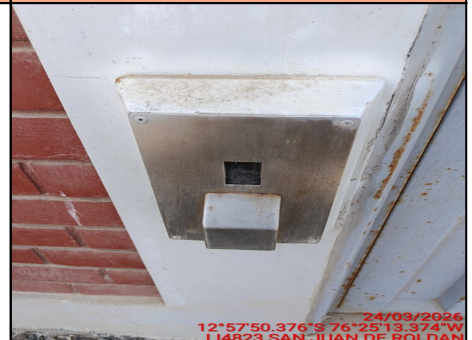
### REVISIÓN DEL BUEN FUNCIONAMIENTO DE LA LECTORA

| CHECKLIST - SISTEMA DE SEGURIDAD | | |
|---|---|---|
| Lector de Huella | OK | Verificar el buen funcionamiento de la lectora |

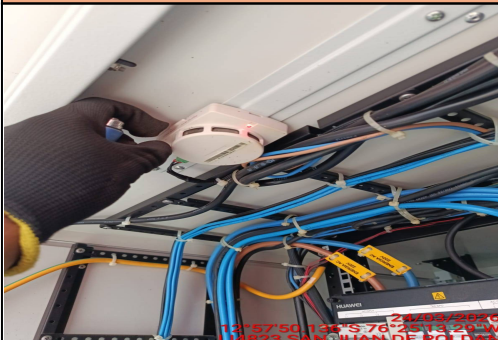
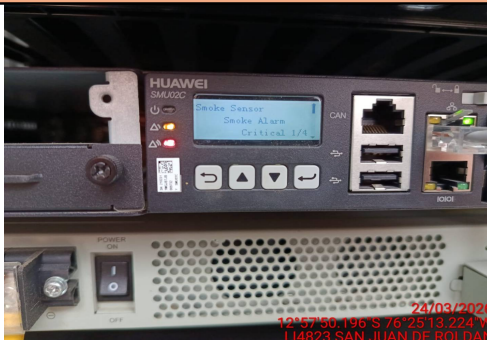
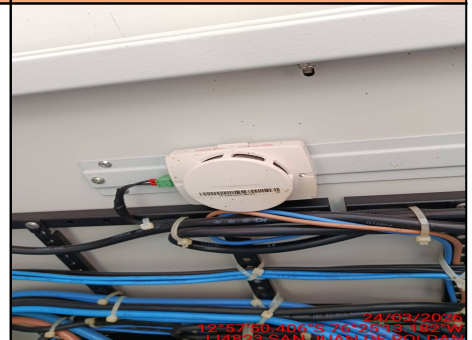
### REVISIÓN DEL FUNCIONAMIENTO DEL SENSOR DE HUMO

| CHECKLIST - SISTEMA DE SEGURIDAD | | |
|---|---|---|
| Sensor de Humo | OK | Revisión estado del sensor de Humo |

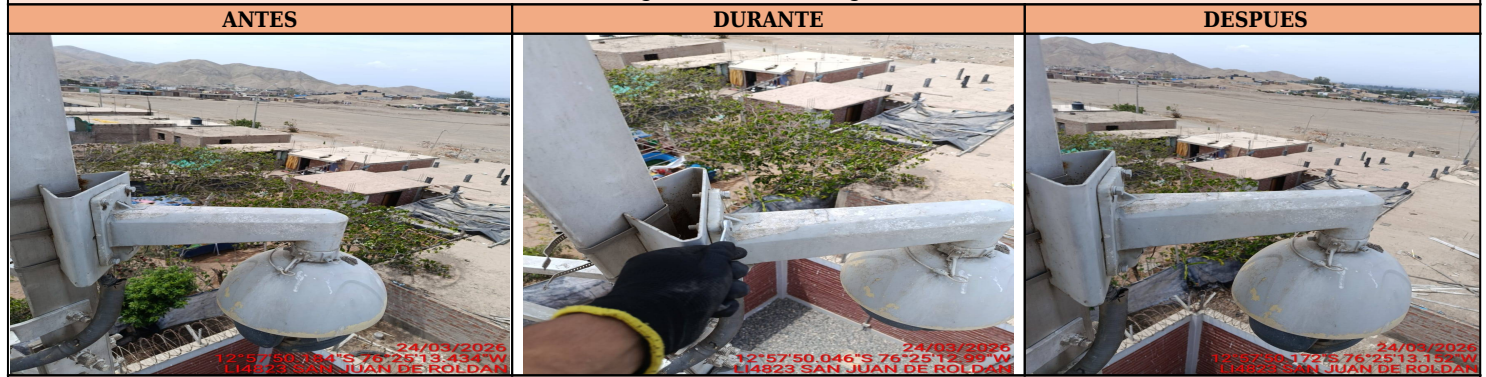
### REVISIÓN DE SUJECCIÓN Y ANCLAJES DE CÁMARA

| CHECKLIST - SISTEMA DE SEGURIDAD | | |
|---|---|---|
| Cámara | OK | Revisión de sujeción y anclajes de la Cámara |

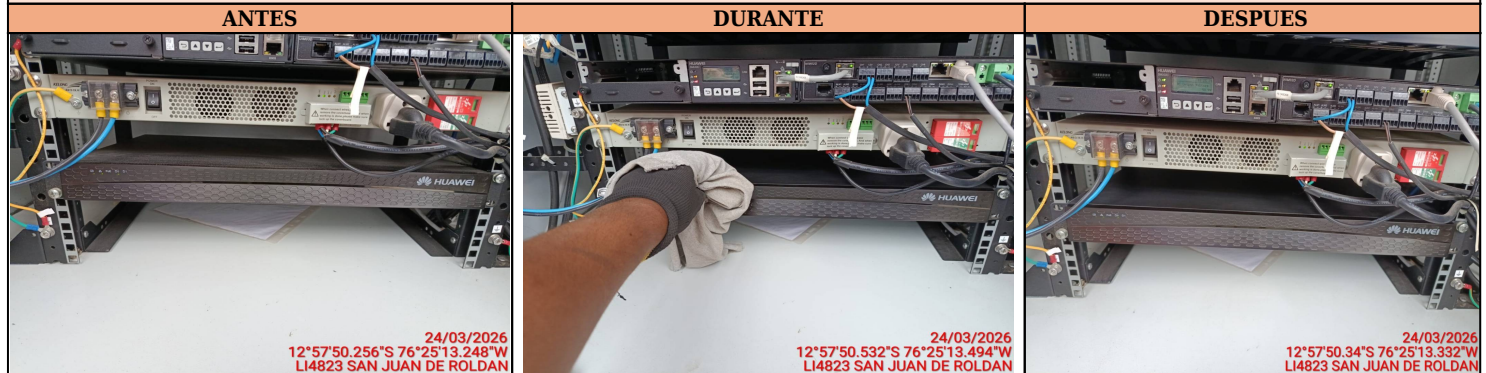
### REVISIÓN DEL EQUIPO DE GRABACIÓN (VCN510 - 8P)

| CHECKLIST - SISTEMA DE SEGURIDAD | | |
|---|---|---|
| Grabador de Video | OK | Verificar grabación local desde el NOC |
