## REPORTE FOTOGRÁFICO - Sistema de Seguridad Física Interior

**Nombre de la Estacion:** SANTA CRUZ DE FLORES  
**Nombre de Localidad:** SANTA CRUZ DE FLORES  
**Fecha:** 24/03/2026 - 24/03/2026  
**Direccion:** CP SANTA CRUZ DE FLORES  
**ID site:** LI4834  
**CRQ:** CRQ000000044310

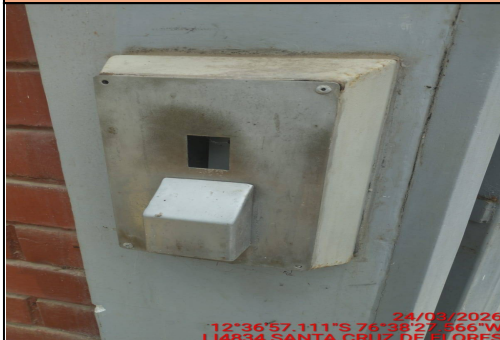
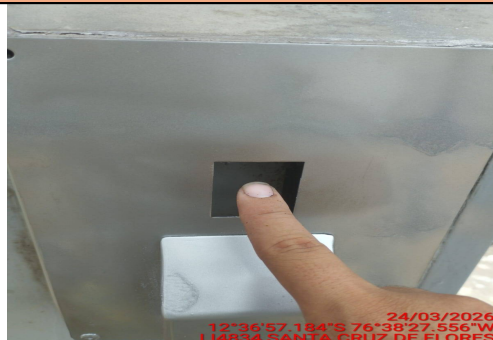
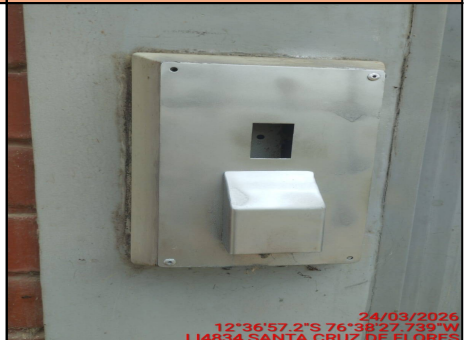
### REVISIÓN DEL BUEN FUNCIONAMIENTO DE LA LECTORA

| CHECKLIST - SISTEMA DE SEGURIDAD | | |
|---|---|---|
| Lector de Huella | NO | Verificar el buen funcionamiento de la lectora |

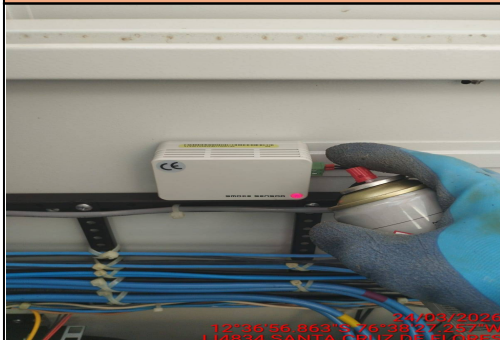
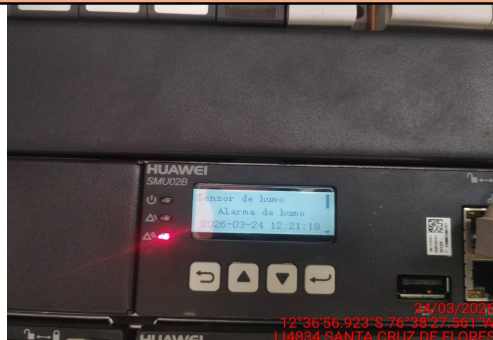
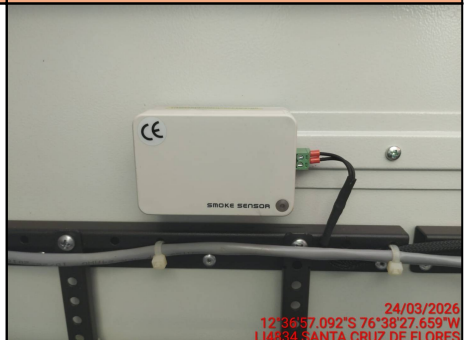
### REVISIÓN DEL FUNCIONAMIENTO DEL SENSOR DE HUMO

| CHECKLIST - SISTEMA DE SEGURIDAD | | |
|---|---|---|
| Sensor de Humo | OK | Revisión estado del sensor de Humo |

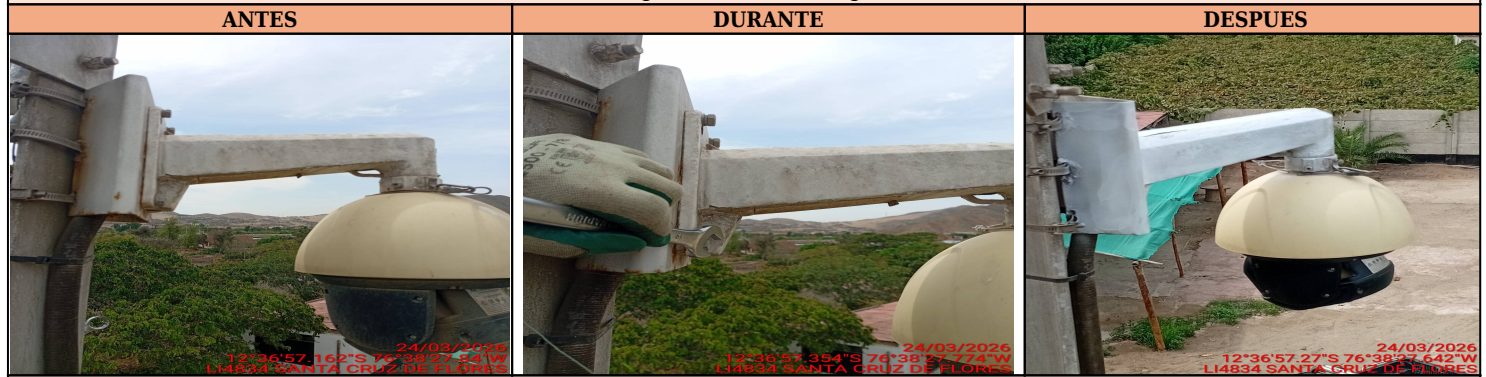
### REVISIÓN DE SUJECCIÓN Y ANCLAJES DE CÁMARA

| CHECKLIST - SISTEMA DE SEGURIDAD | | |
|---|---|---|
| Cámara | OK | Revisión de sujeción y anclajes de la Cámara |

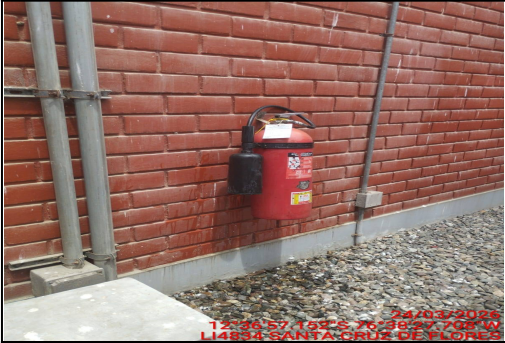
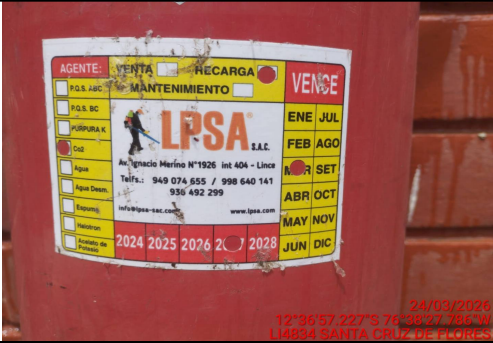
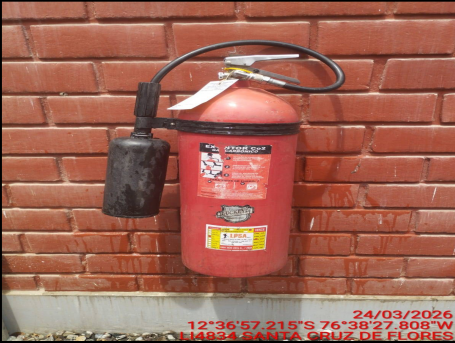
| CHECKLIST - SISTEMA DE SEGURIDAD | | |
|---|---|---|
| Extintor | OK | Verificar estado y Fecha de caducidad del Extintor |

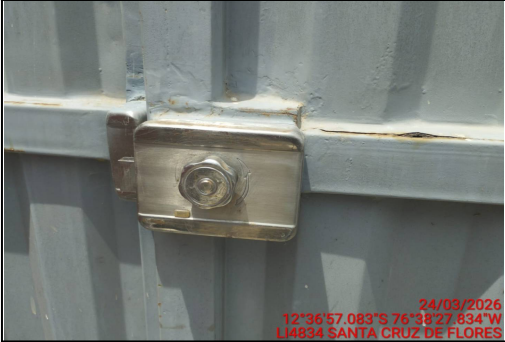
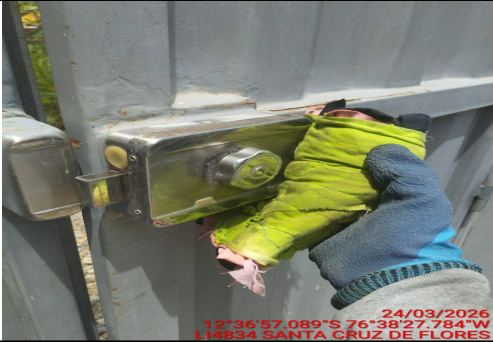
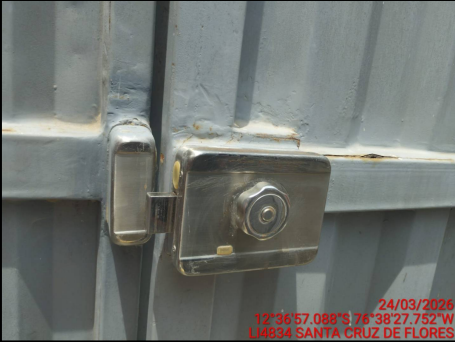
| CHECKLIST - SISTEMA DE SEGURIDAD | | |
|---|---|---|
| Chapa Eléctrica | OK | Verificar Apertura de puerta (remoto y presencial) |
