## REPORTE FOTOGRÁFICO - Sistema de Seguridad Física Interior

**Nombre de la Estacion:** DOS DE MAYO  
**Nombre de Localidad:** LEONCIO PRADO  
**Fecha:** 25/03/2026 - 25/03/2026  
**Dirección:** CENTRO POBLADO DOS DE MAYO  
**ID site:** LI5129  
**CRQ:** CRQ000000041270

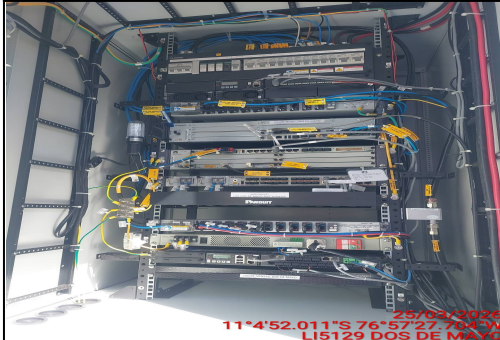
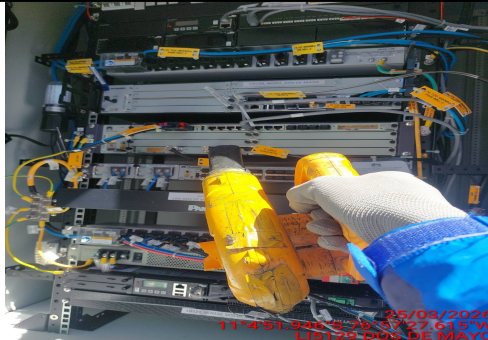
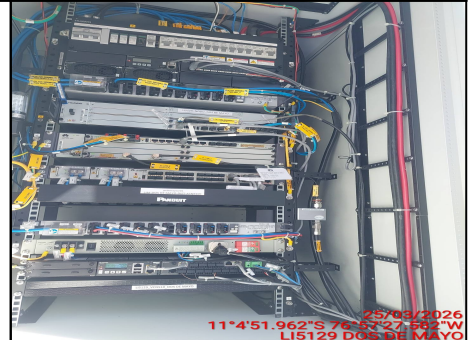
### LIMPIEZA GENERAL DE LOS EQUIPOS DEL SISTEMA

| CHECKLIST - SISTEMA DE SEGURIDAD | | |
|---|---|---|
| Sistema | OK | Limpieza de Componentes y/o equipos en general del Sistema |

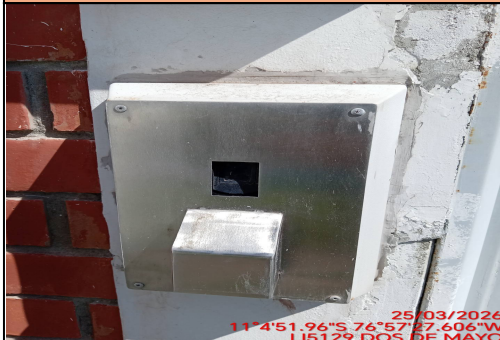
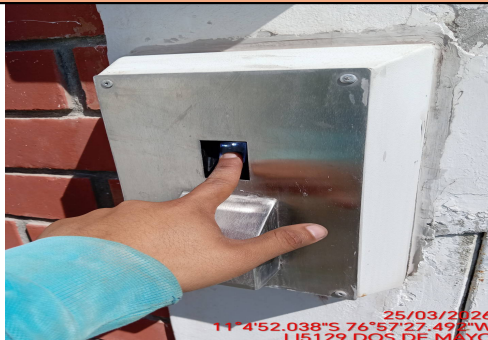
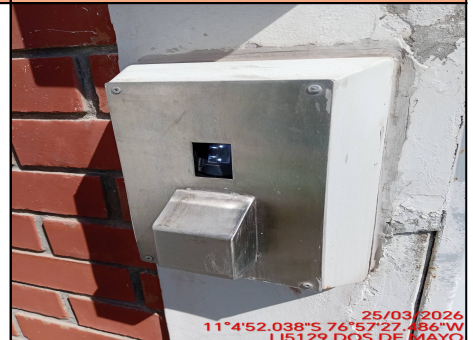
### REVISIÓN DEL BUEN FUNCIONAMIENTO DE LA LECTORA

| CHECKLIST - SISTEMA DE SEGURIDAD | | |
|---|---|---|
| Lector de Huella | OK | Verificar el buen funcionamiento de la lectora |

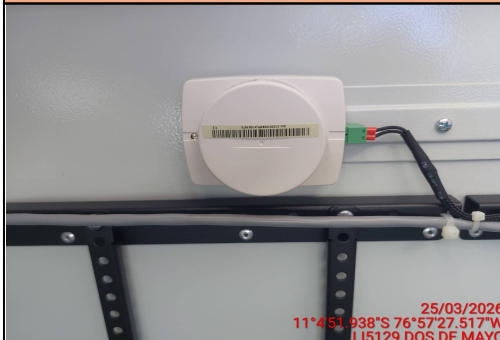
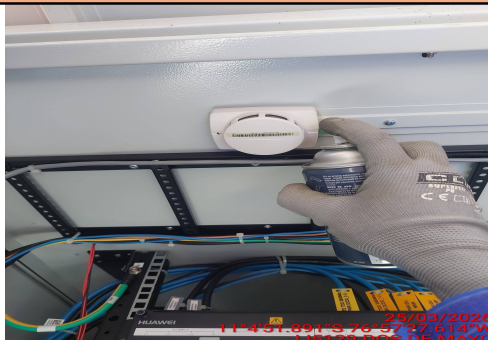
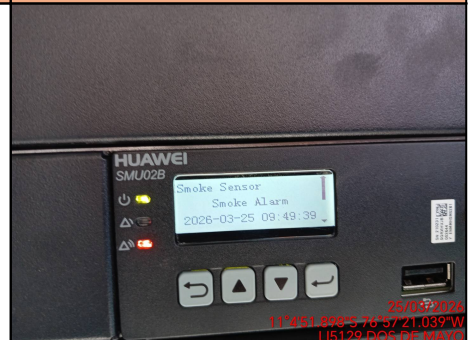
### REVISIÓN DEL FUNCIONAMIENTO DEL SENSOR DE HUMO

| CHECKLIST - SISTEMA DE SEGURIDAD | | |
|---|---|---|
| Sensor de Humo | OK | Revisión estado del sensor de Humo |

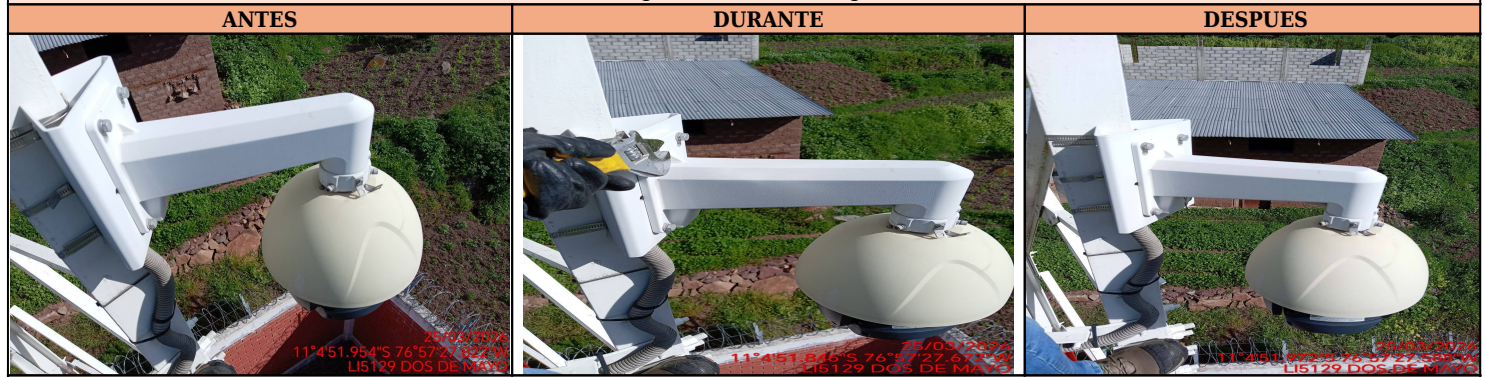
### REVISIÓN DE SUJECCIÓN Y ANCLAJES DE CÁMARA

| CHECKLIST - SISTEMA DE SEGURIDAD | | |
|---|---|---|
| Cámara | OK | Revisión de sujeción y anclajes de la Cámara |

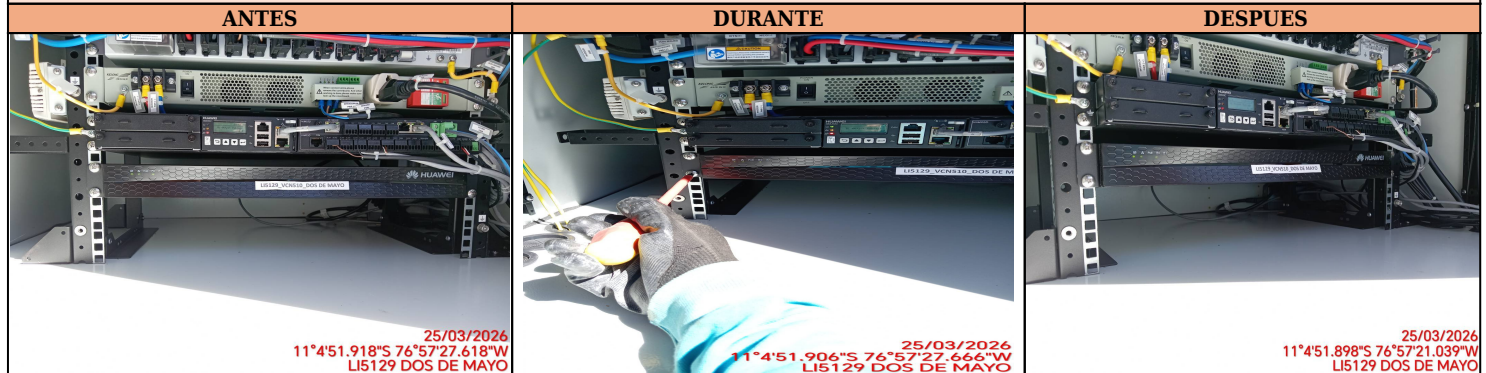
### REVISIÓN DEL EQUIPO DE GRABACIÓN (VCN510 - 8P)

| CHECKLIST - SISTEMA DE SEGURIDAD | | |
|---|---|---|
| Grabador de Video | OK | Verificar grabación local desde el NOC |

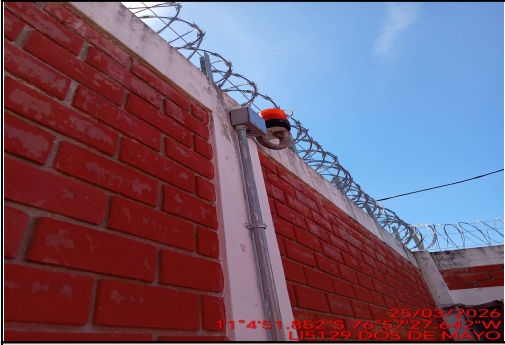
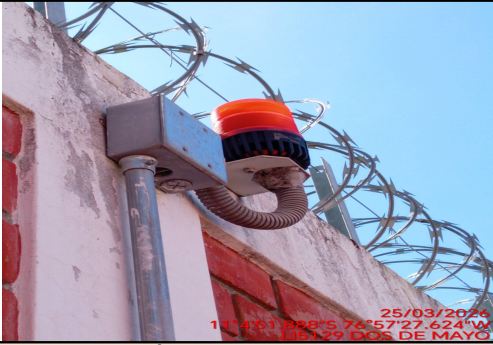
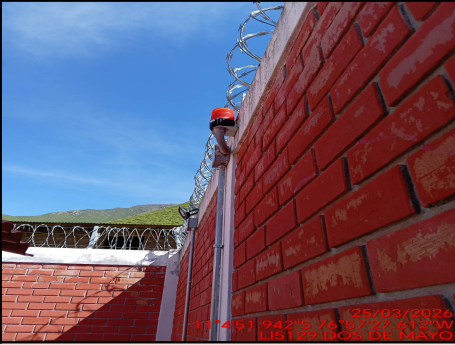
| CHECKLIST - SISTEMA DE SEGURIDAD | | |
|---|---|---|
| Sensor de Humo | OK | Verificar activación de la sirena y alarma generada en NOC |

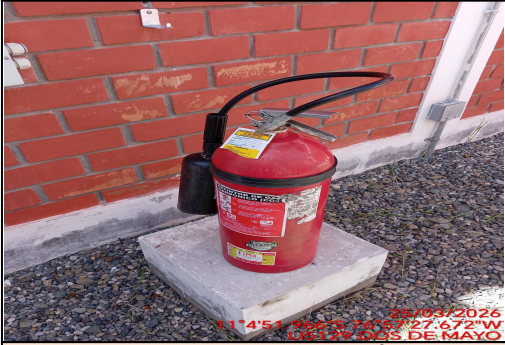
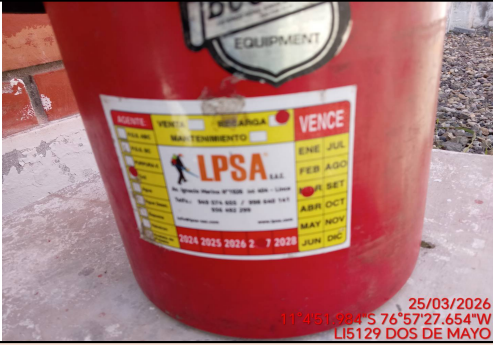
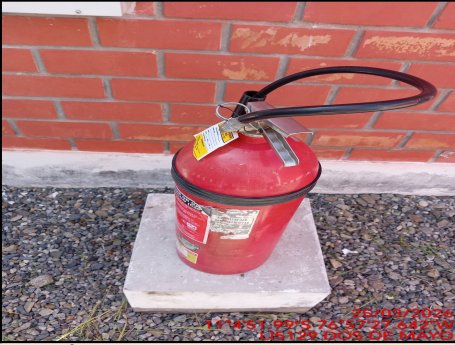
| CHECKLIST - SISTEMA DE SEGURIDAD | | |
|---|---|---|
| Extintor | OK | Verificar estado y Fecha de caducidad del Extintor |

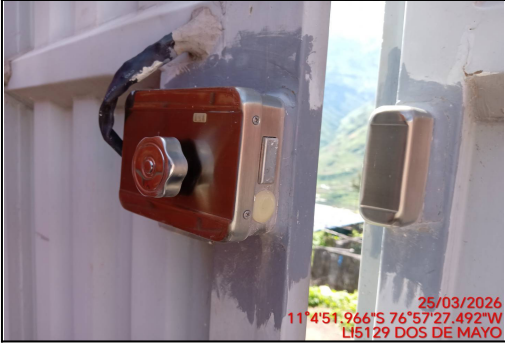
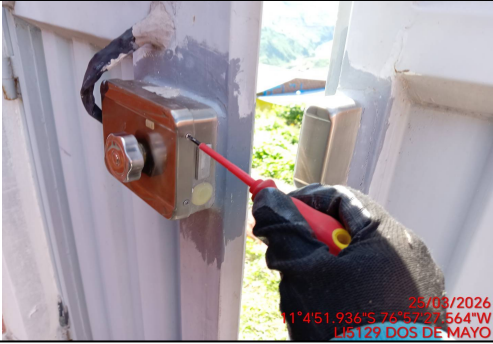
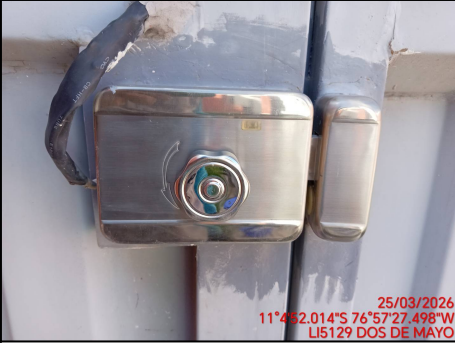
| CHECKLIST - SISTEMA DE SEGURIDAD | | |
|---|---|---|
| Chapa Eléctrica | OK | Verificar Apertura de puerta (remoto y presencial) |
