## REPORTE FOTOGRÁFICO - SPD y Tableros Eléctricos

Nombre de la Estacion: PACCHO  
Nombre de Localidad: PACCHO  
Fecha: 25/03/2026 - 25/03/2026  
Direccion: CENTRO POBLADO PACCHO  
ID site: LI5354  
CRQ: CRQ000000044617

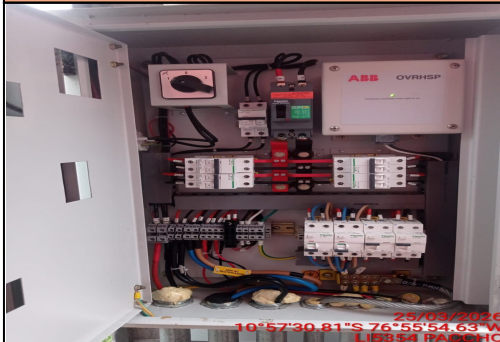
#### ANTES

### VERIFICACIÓN DE PARÁMETRO DE OPERACIÓN : VOLTAJE(V)
