## REPORTE FOTOGRÁFICO - Observaciones Internas

**Nombre de la Estacion:** PACCHO  
**Nombre de Localidad:** PACCHO  
**Fecha:** 25/03/2026 - 25/03/2026  
**Dirección:** CENTRO POBLADO PACCHO  
**ID site:** LI5354  
**CRQ:** CRQ000000044617

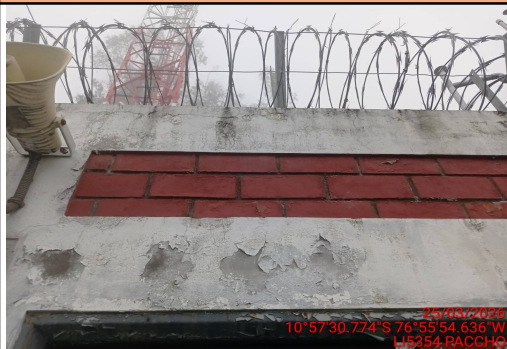
#### FOTO 1

### PAREDES Y COLUMNAS CON PROBLEMAS DE PINTURA

### ALTA
