## REPORTE FOTOGRÁFICO - SPD y Tableros Eléctricos

Nombre de la Estación: BUJAMA\_BAJA  
Nombre de Localidad: MALA  
Fecha: 26/03/2026 - 26/03/2026  
Dirección: CP BUJAMA BAJA  
ID site: LI4769  
CRQ: CRQ000000044505

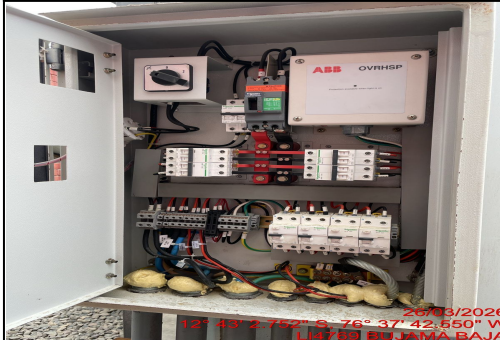
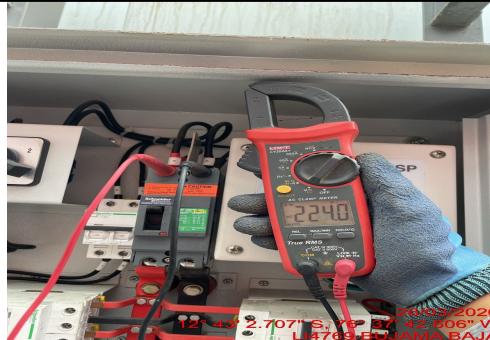
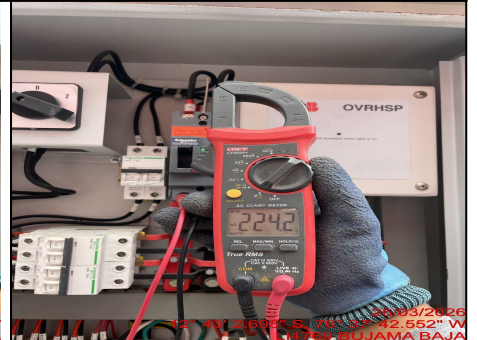
### VERIFICACIÓN DE PARÁMETRO DE OPERACIÓN : VOLTAJE(V)
