## REPORTE FOTOGRÁFICO - Sistema de Seguridad Física Interior

**Nombre de la Estacion:** PLAYA\_ASIA\_2  
**Nombre de Localidad:** ASIA  
**Fecha:** 26/03/2026 - 26/03/2026  
**Direccion:** CA CA PANAMERICANA SUR KM 975 PARCELACION LA QUERENCIA SUBL A1  
**ID site:** LI0914  
**CRQ:** CRQ000000041185

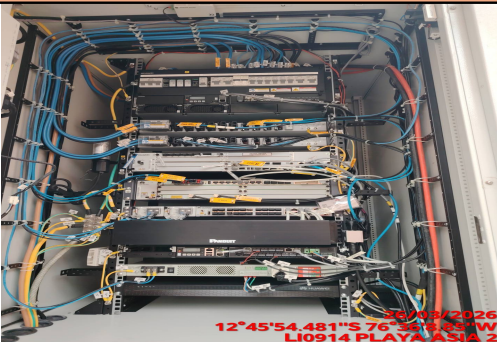
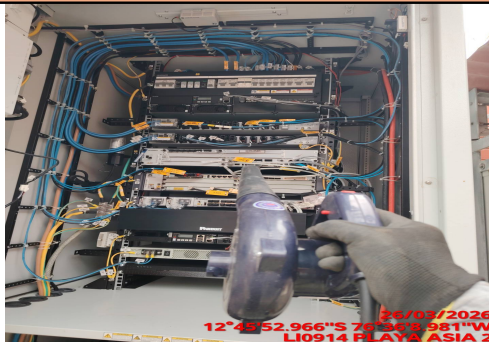
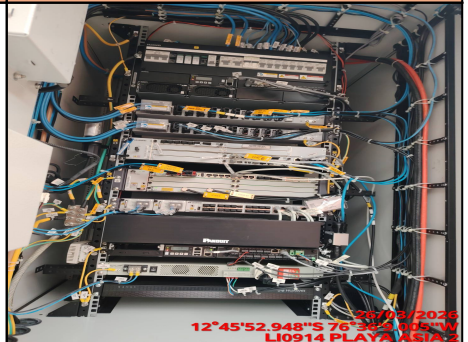
### LIMPIEZA GENERAL DE LOS EQUIPOS DEL SISTEMA

| CHECKLIST - SISTEMA DE SEGURIDAD | | |
|---|---|---|
| Sistema | OK | Limpieza de Componentes y/o equipos en general del Sistema |

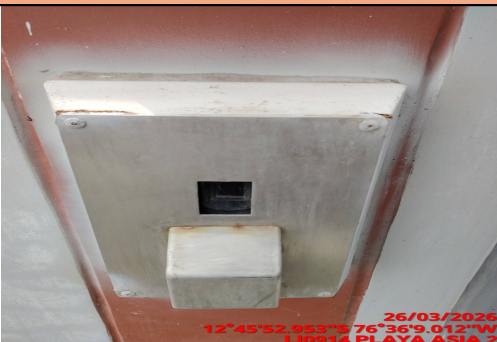
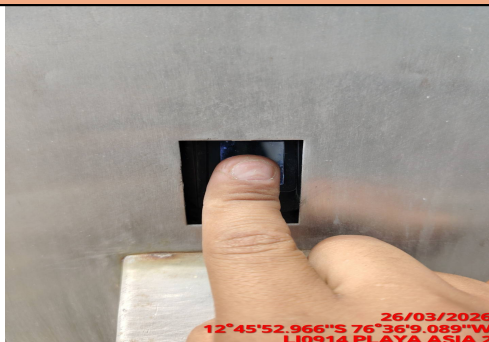
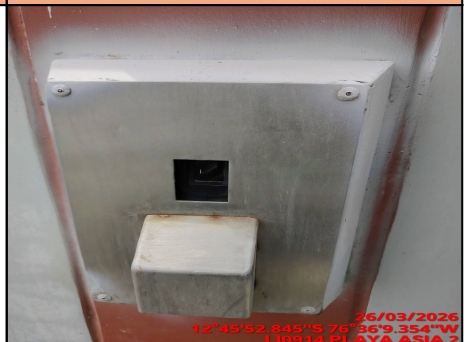
### REVISIÓN DEL BUEN FUNCIONAMIENTO DE LA LECTORA

| CHECKLIST - SISTEMA DE SEGURIDAD | | |
|---|---|---|
| Lector de Huella | OK | Verificar el buen funcionamiento de la lectora |

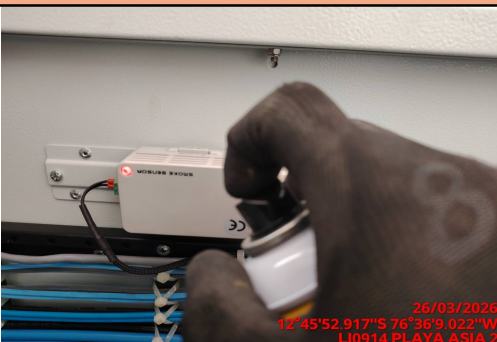
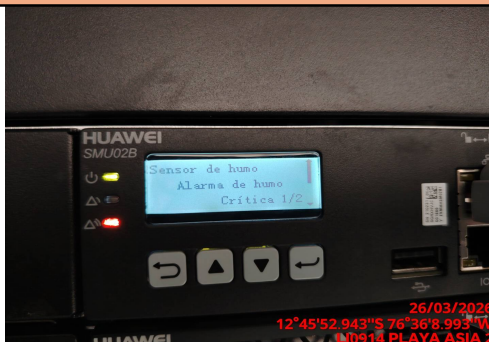
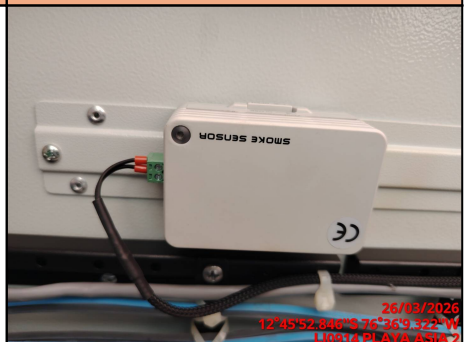
### REVISIÓN DEL FUNCIONAMIENTO DEL SENSOR DE HUMO

| CHECKLIST - SISTEMA DE SEGURIDAD | | |
|---|---|---|
| Sensor de Humo | OK | Revisión estado del sensor de Humo |
| Sensor de Humo | OK | Verificar activación de la sirena y alarma generada en NOC |

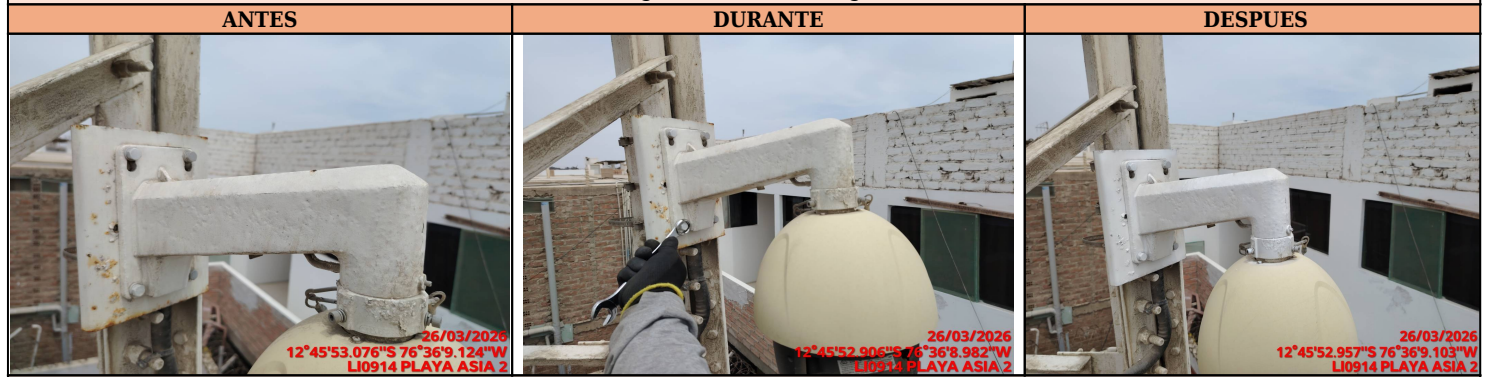
### REVISIÓN DE SUJECCIÓN Y ANCLAJES DE CÁMARA

| CHECKLIST - SISTEMA DE SEGURIDAD | | |
|---|---|---|
| Cámara | OK | Revisión de sujeción y anclajes de la Cámara |

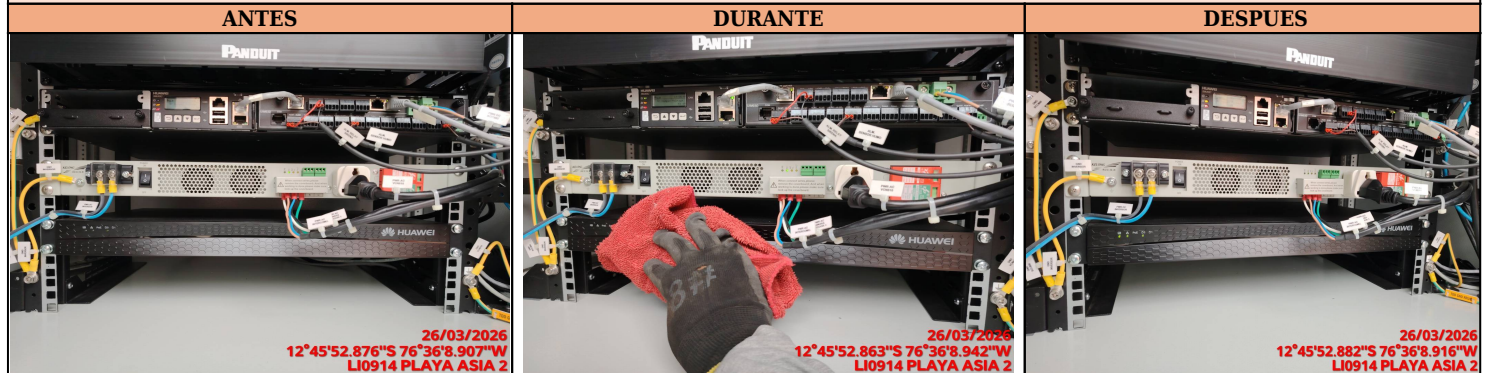
### REVISIÓN DEL EQUIPO DE GRABACIÓN (VCN510 - 8P)

| CHECKLIST - SISTEMA DE SEGURIDAD | | |
|---|---|---|
| Grabador de Video | OK | Verificar grabación local desde el NOC |
