## REPORTE FOTOGRÁFICO - Sistema de Seguridad Física Interior

**Nombre de la Estacion:** COCHAMARCA  
**Nombre de Localidad:** COCHAMARCA  
**Fecha:** 27/03/2026 - 27/03/2026  
**Dirección:** SECTOR JIRCACANCHA COCHAMARCA OYON LIMA  
**ID site:** LI1559  
**CRQ:** CRQ000000045770

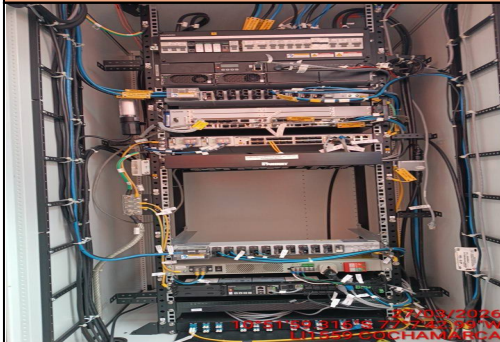
#### ANTES

### LIMPIEZA GENERAL DE LOS EQUIPOS DEL SISTEMA

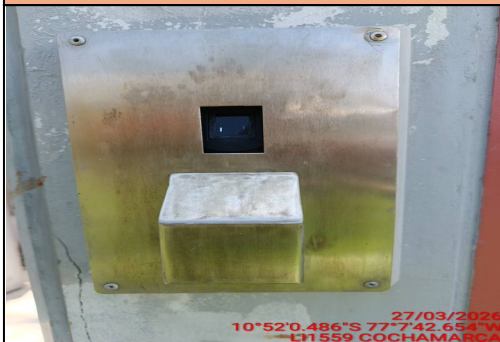
#### ANTES

### REVISIÓN DEL BUEN FUNCIONAMIENTO DE LA LECTORA

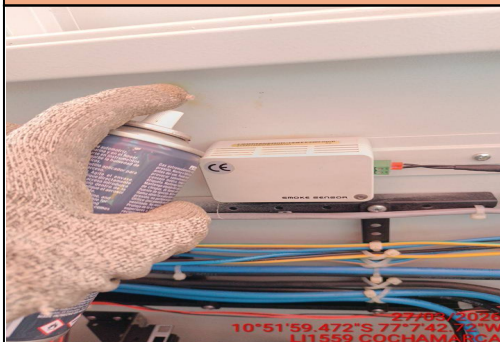
#### ANTES

### REVISIÓN DEL FUNCIONAMIENTO DEL SENSOR DE HUMO

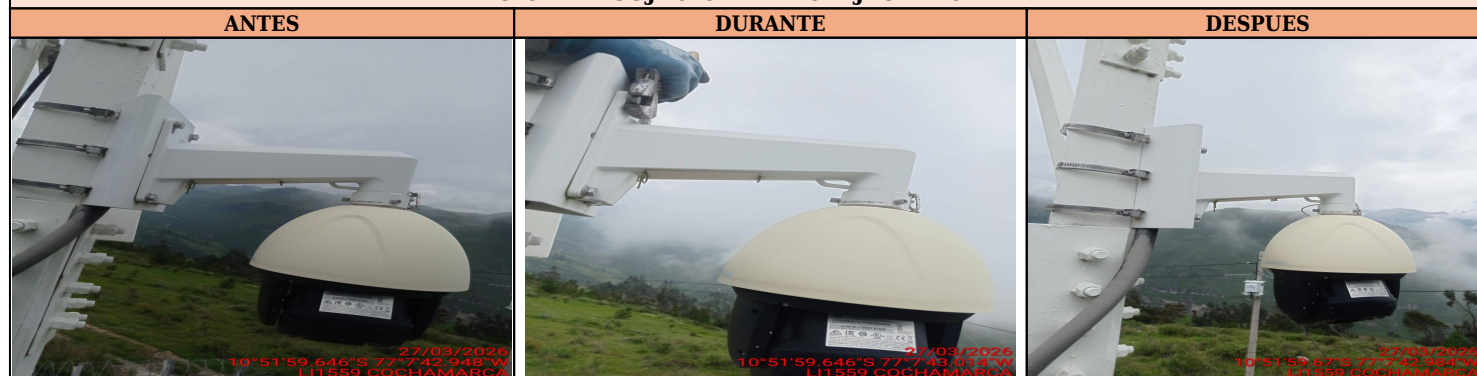
### REVISIÓN DE SUJECCIÓN Y ANCLAJES DE CÁMARA

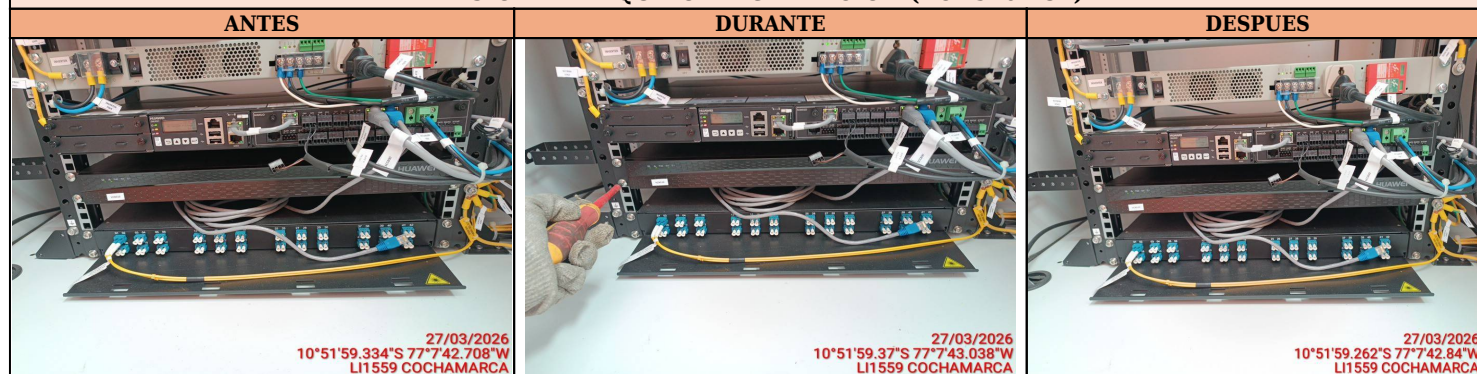
### REVISIÓN DEL EQUIPO DE GRABACIÓN (VCN510 - 8P)

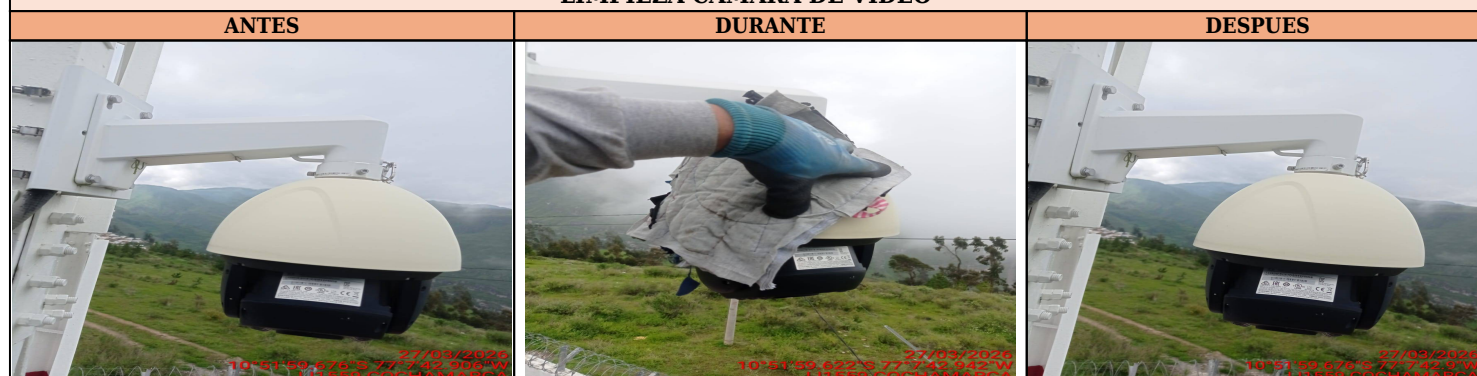
### LIMPIEZA CÁMARA DE VIDEO

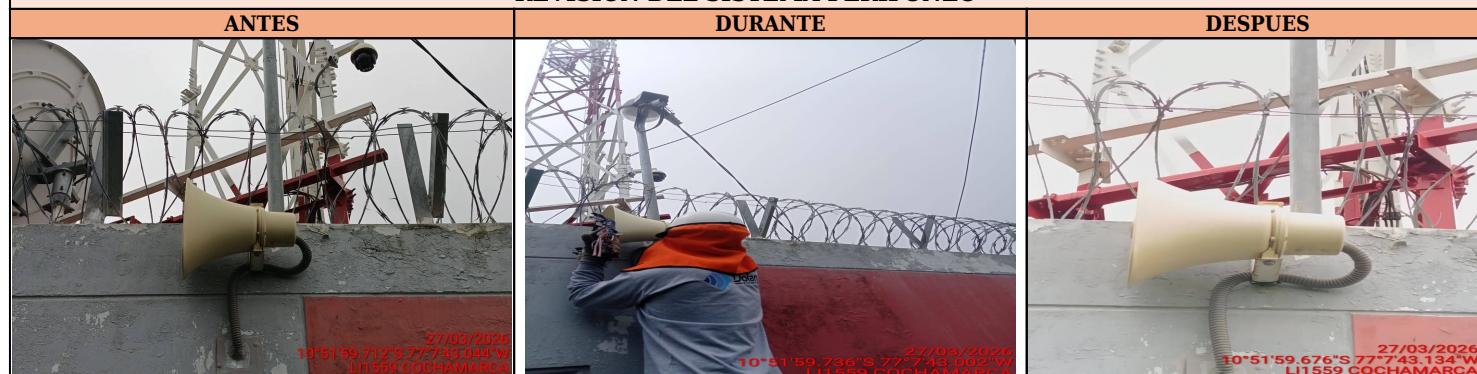
### REVISIÓN DEL SISTEMA PERIFONEO
