## REPORTE FOTOGRÁFICO - Sistema de Seguridad Física Interior

Nombre de la Estación: BUJAMA\_BAJA  
Nombre de Localidad: MALA  
Fecha: 27/03/2026 - 27/03/2026  
Dirección: CP BUJAMA BAJA  
ID site: LI4769  
CRQ: CRQ000000044504

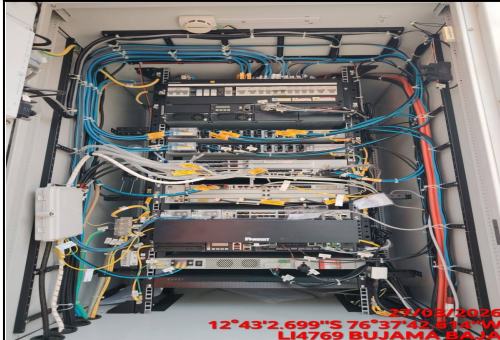
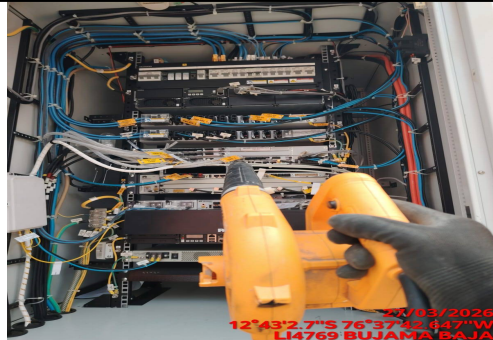
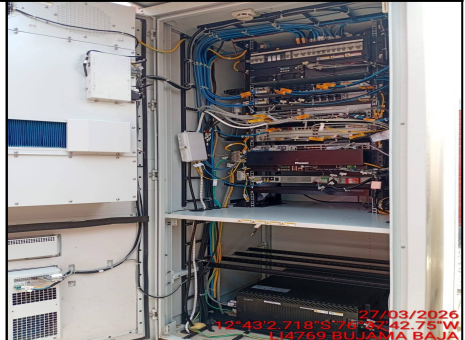
### LIMPIEZA GENERAL DE LOS EQUIPOS DEL SISTEMA

| CHECKLIST - SISTEMA DE SEGURIDAD | | |
|---|---|---|
| Sistema | OK | Limpieza de Componentes y/o equipos en general del Sistema |

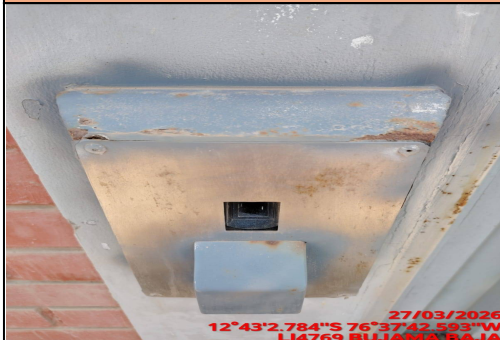
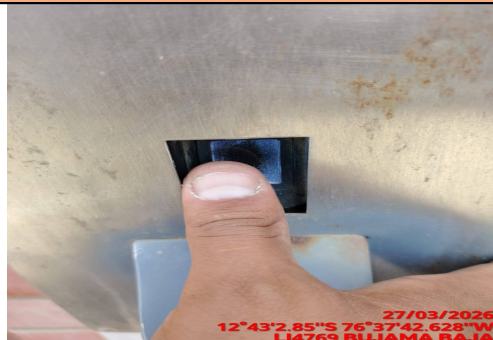
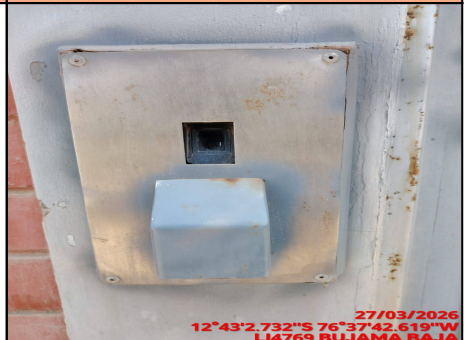
### REVISIÓN DEL BUEN FUNCIONAMIENTO DE LA LECTORA

| CHECKLIST - SISTEMA DE SEGURIDAD | | |
|---|---|---|
| Lector de Huella | OK | Verificar el buen funcionamiento de la lectora |

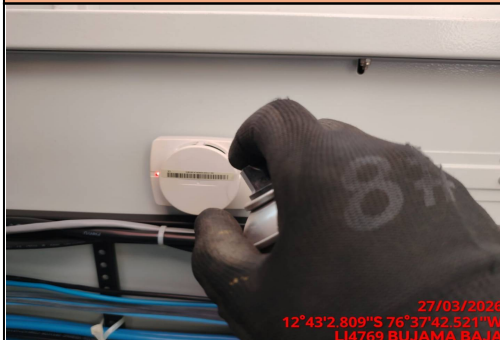
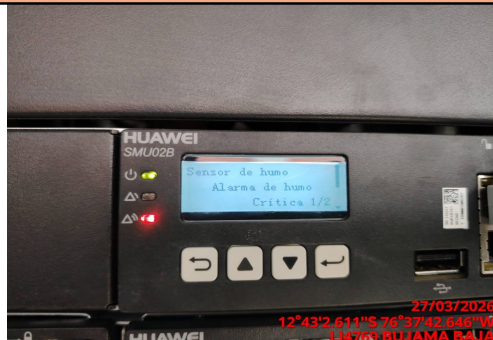
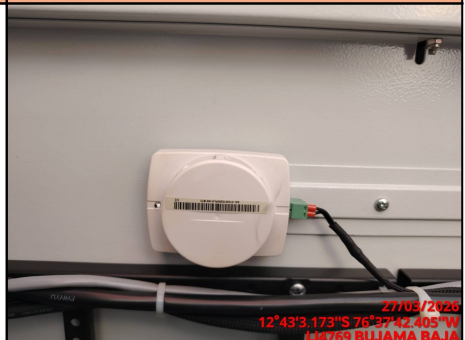
### REVISIÓN DEL FUNCIONAMIENTO DEL SENSOR DE HUMO

| CHECKLIST - SISTEMA DE SEGURIDAD | | |
|---|---|---|
| Sensor de Humo | OK | Revisión estado del sensor de Humo |

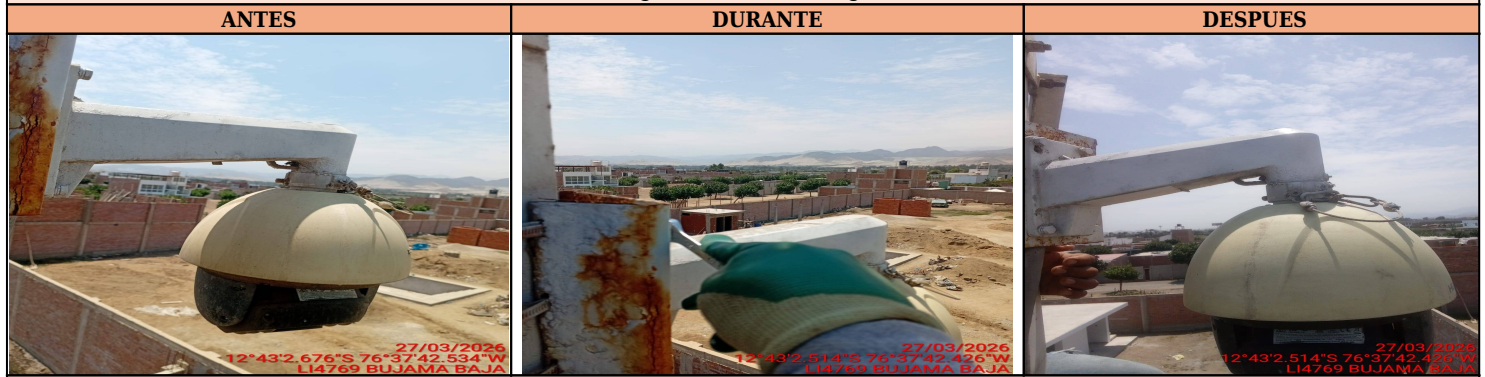
### REVISIÓN DE SUJECCIÓN Y ANCLAJES DE CÁMARA

| CHECKLIST - SISTEMA DE SEGURIDAD | | |
|---|---|---|
| Cámara | OK | Revisión de sujeción y anclajes de la Cámara |

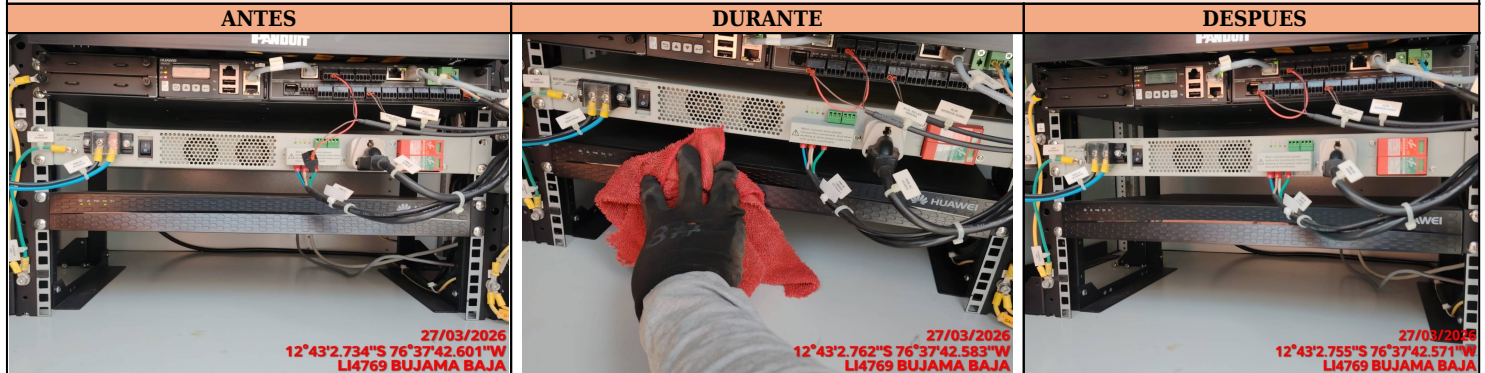
### REVISIÓN DEL EQUIPO DE GRABACIÓN (VCN510 - 8P)

| CHECKLIST - SISTEMA DE SEGURIDAD | | |
|---|---|---|
| Grabador de Video | OK | Verificar grabación local desde el NOC |
