# REPORTE FOTOGRÁFICO - Sistema de Obras Civiles / Seguridad Exterior

Nombre de la Estacion: VISCAS  
Nombre de Localidad: PACARAOS  
Fecha: 27/03/2026 - 27/03/2026  
Direccion: CENTRO POBLADO VISCAS  
ID site: LI5145  
CRQ: CRQ000000041128

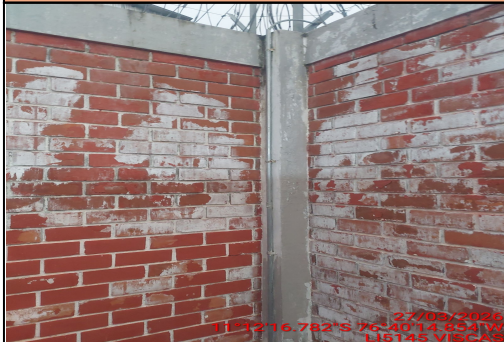
### ANTES

## REVISION DEL ESTADO DE COLUMNAS Y VIGAS

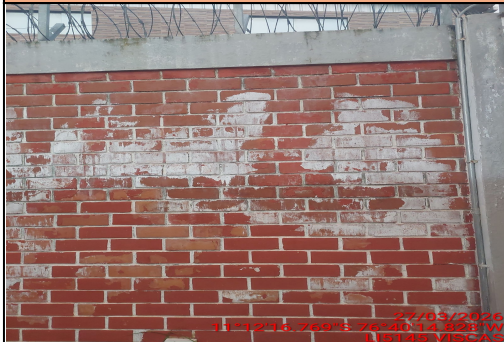
### ANTES

## REVISION DEL ESTADO DEL CERCO PERIMETRICO

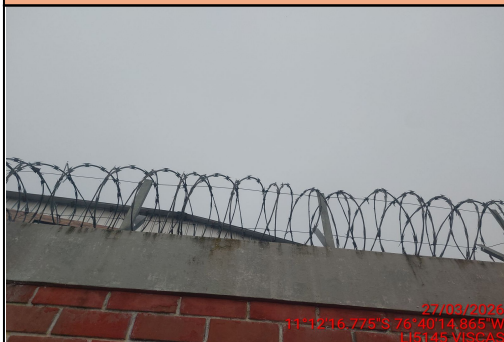
### ANTES

## REVISION DEL ESTADO DE LA CONCERTINA

| CHECKLIST - OBRA CIVIL | | |
|---|---|---|
| Concertina | OK | Verificar el estado de la concertina |
