## REPORTE FOTOGRÁFICO - Sistema de Seguridad Física Interior

Nombre de la Estacion: OTEC  
Nombre de Localidad: IHUARI  
Fecha: 28/03/2026 - 28/03/2026  
Direccion: CENTRO POBLADO OTEC  
ID site: LI5132  
CRQ: CRQ000000046527

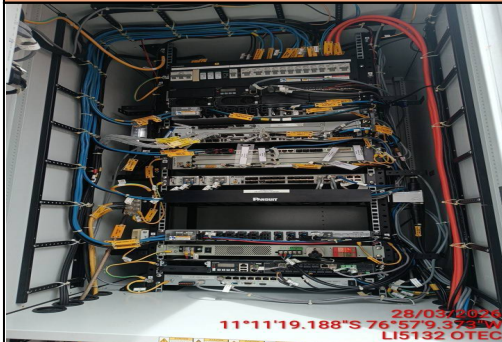
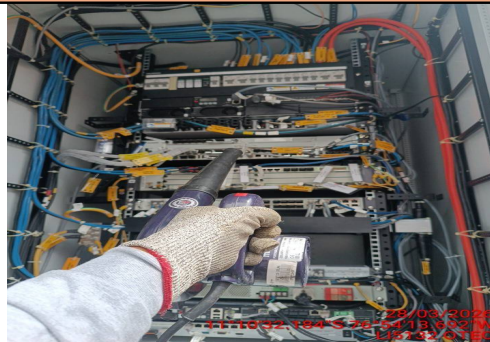
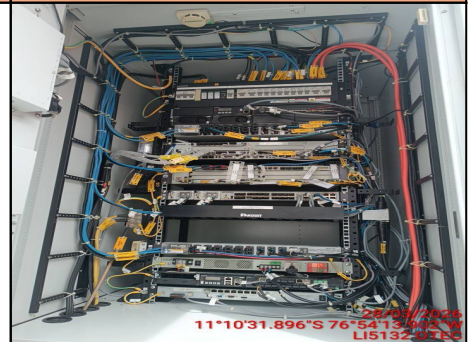
### LIMPIEZA GENERAL DE LOS EQUIPOS DEL SISTEMA

| CHECKLIST - SISTEMA DE SEGURIDAD | | |
|---|---|---|
| Sistema | OK | Limpieza de Componentes y/o equipos en general del Sistema |

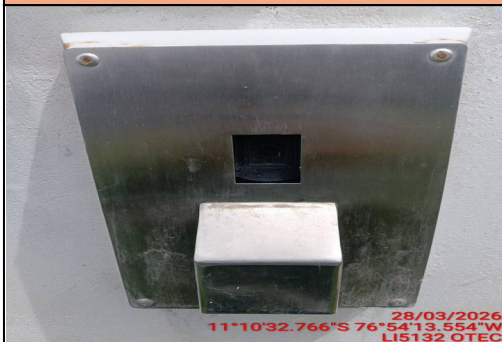
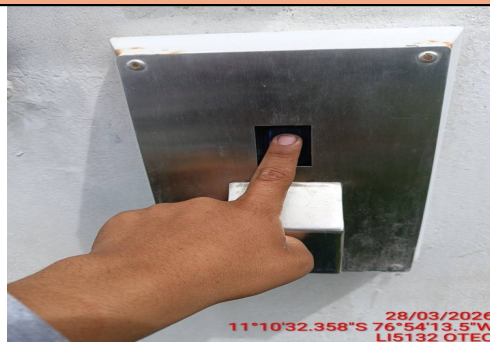
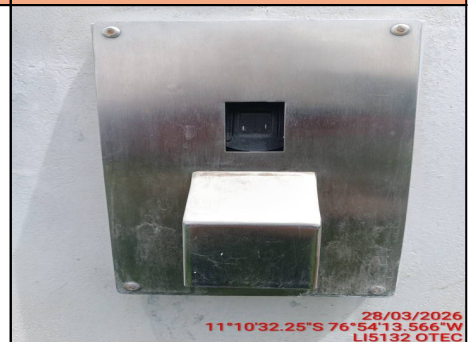
### REVISIÓN DEL BUEN FUNCIONAMIENTO DE LA LECTORA

| CHECKLIST - SISTEMA DE SEGURIDAD | | |
|---|---|---|
| Lector de Huella | OK | Verificar el buen funcionamiento de la lectora |

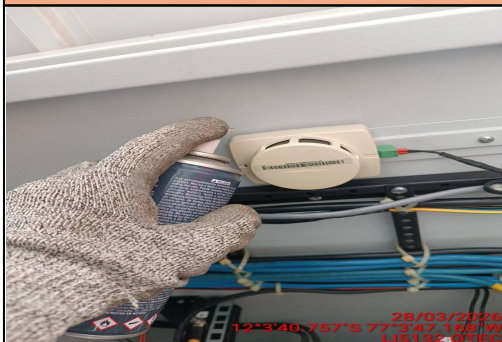
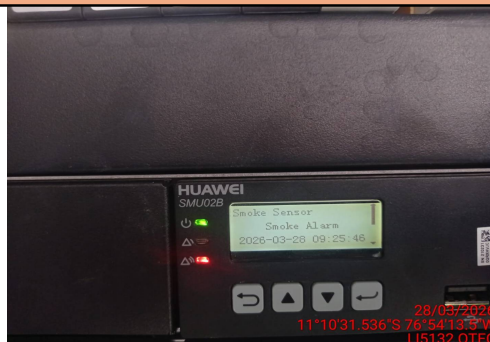
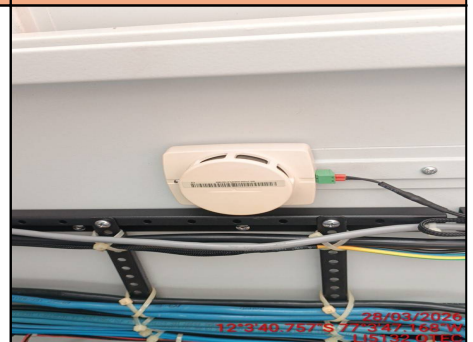
### REVISIÓN DEL FUNCIONAMIENTO DEL SENSOR DE HUMO

| CHECKLIST - SISTEMA DE SEGURIDAD | | |
|---|---|---|
| Sensor de Humo | OK | Revisión estado del sensor de Humo |

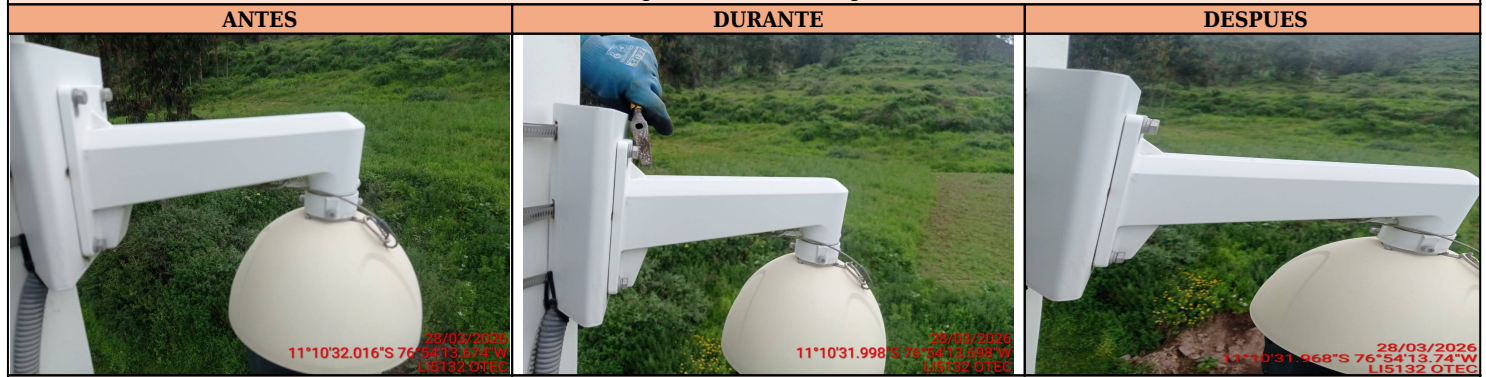
### REVISIÓN DE SUJECCIÓN Y ANCLAJES DE CÁMARA

| CHECKLIST - SISTEMA DE SEGURIDAD | | |
|---|---|---|
| Cámara | OK | Revisión de sujeción y anclajes de la Cámara |

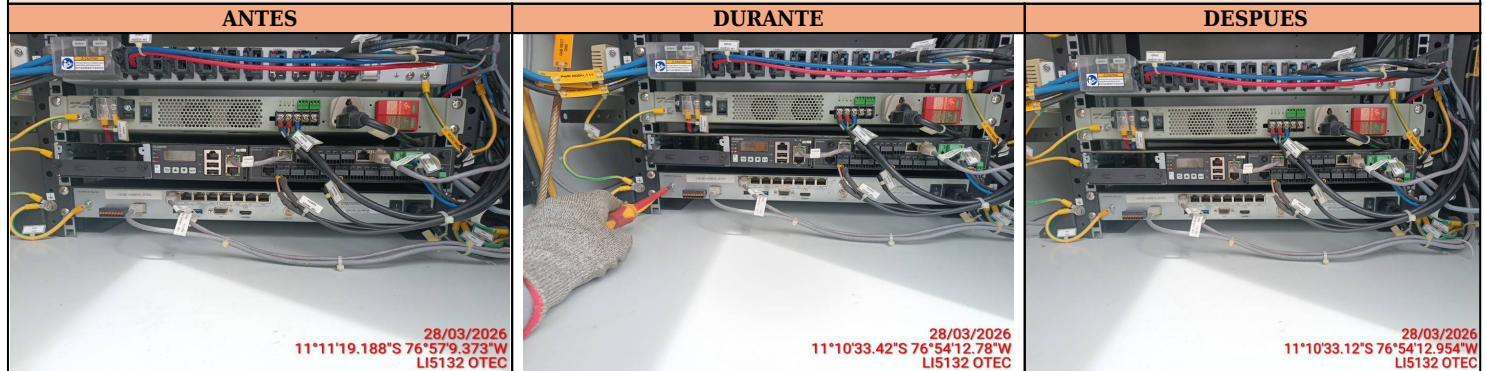
### REVISIÓN DEL EQUIPO DE GRABACIÓN (VCN510 - 8P)

| CHECKLIST - SISTEMA DE SEGURIDAD | | |
|---|---|---|
| Grabador de Video | OK | Verificar grabación local desde el NOC |

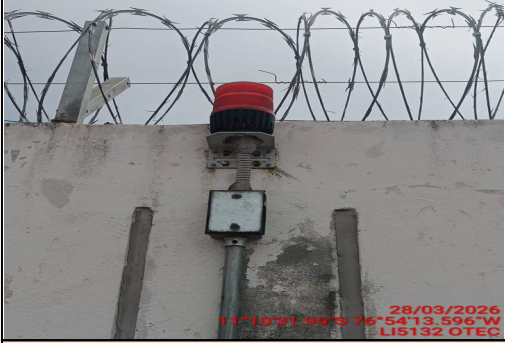
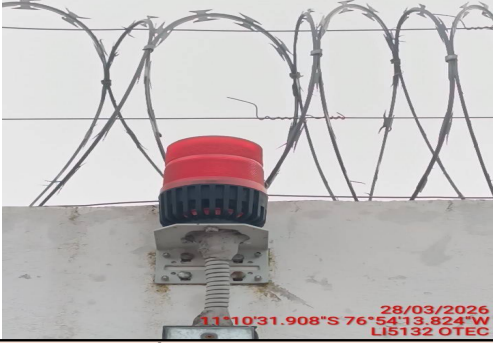
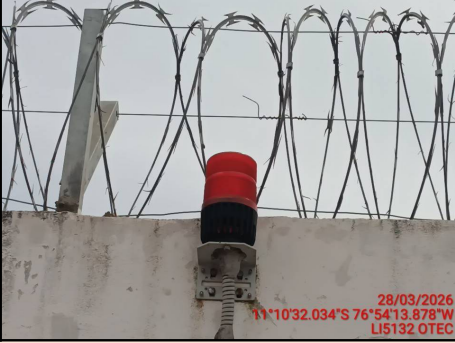
| REVISIÓN DE LA SIRENA | | |

| CHECKLIST - SISTEMA DE SEGURIDAD | | |
|---|---|---|
| Sensor de Humo | OK | Verificar activación de la sirena y alarma generada en NOC |

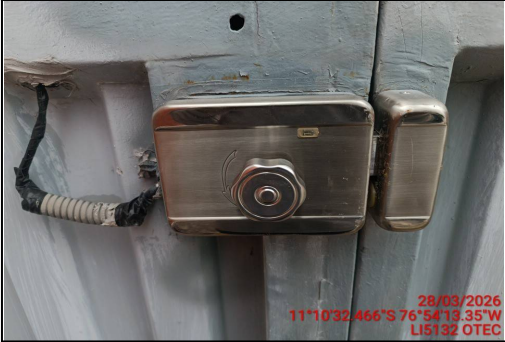
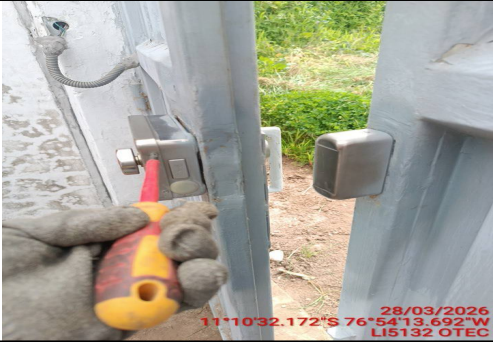
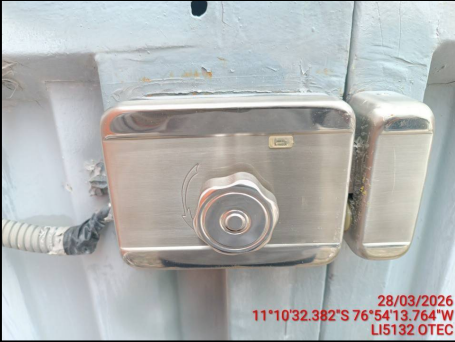
| REVISIÓN DE LA SIRENA | | |
|---|---|---|
| REVISIÓN DEL CORRECTO FUNCIONAMIENTO DE LA CHAPA ELÉCTRICA | | |

| CHECKLIST - SISTEMA DE SEGURIDAD | | |
|---|---|---|
| Chapa Eléctrica | OK | Verificar Apertura de puerta (remoto y presencial) |
