## REPORTE FOTOGRÁFICO - Sistema de Seguridad Física Interior

**Nombre de la Estacion:** HUANDARO  
**Nombre de Localidad:** SUMBILCA  
**Fecha:** 28/03/2026 - 28/03/2026  
**Direccion:** CENTRO POBLADO HUANDARO  
**ID site:** LI5160  
**CRQ:** CRQ000000040437

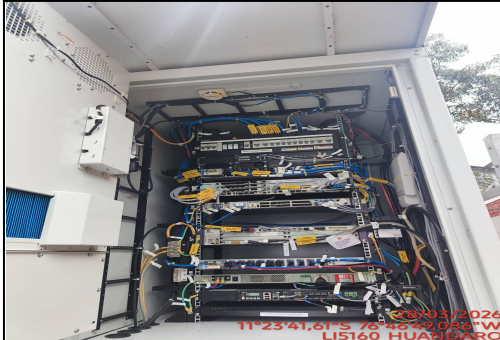
#### ANTES

### LIMPIEZA GENERAL DE LOS EQUIPOS DEL SISTEMA

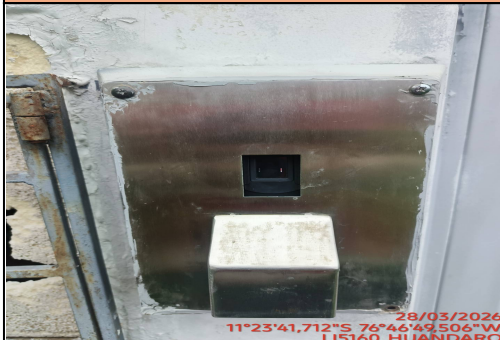
#### ANTES

### REVISIÓN DEL BUEN FUNCIONAMIENTO DE LA LECTORA

| CHECKLIST - SISTEMA DE SEGURIDAD | | |
|---|---|---|
| Lector de Huella | OK | Verificar el buen funcionamiento de la lectora |

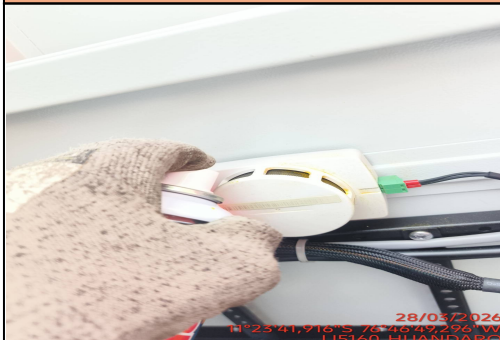
#### ANTES

### REVISIÓN DEL FUNCIONAMIENTO DEL SENSOR DE HUMO

| CHECKLIST - SISTEMA DE SEGURIDAD | | |
|---|---|---|
| Sensor de Humo | OK | Revisión estado del sensor de Humo |
| Sensor de Humo | NO | Verificar activación de la sirena y alarma generada en NOC |

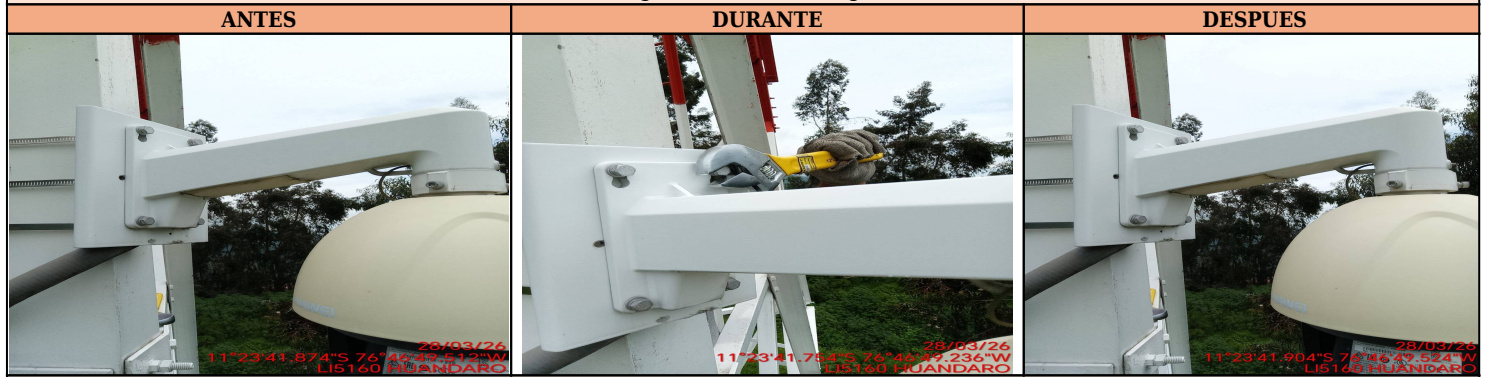
### REVISIÓN DE SUJECIÓN Y ANCLAJES DE CÁMARA

| CHECKLIST - SISTEMA DE SEGURIDAD | | |
|---|---|---|
| Cámara | OK | Revisión de sujeción y anclajes de la Cámara |

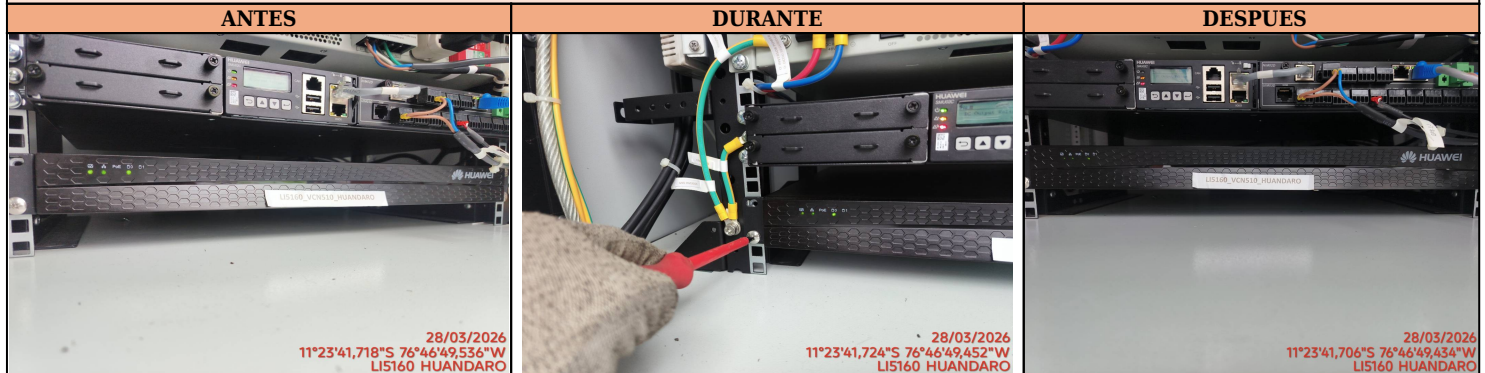
### REVISIÓN DEL EQUIPO DE GRABACIÓN (VCN510 - 8P)

| CHECKLIST - SISTEMA DE SEGURIDAD | | |
|---|---|---|
| Grabador de Video | OK | Verificar grabación local desde el NOC |

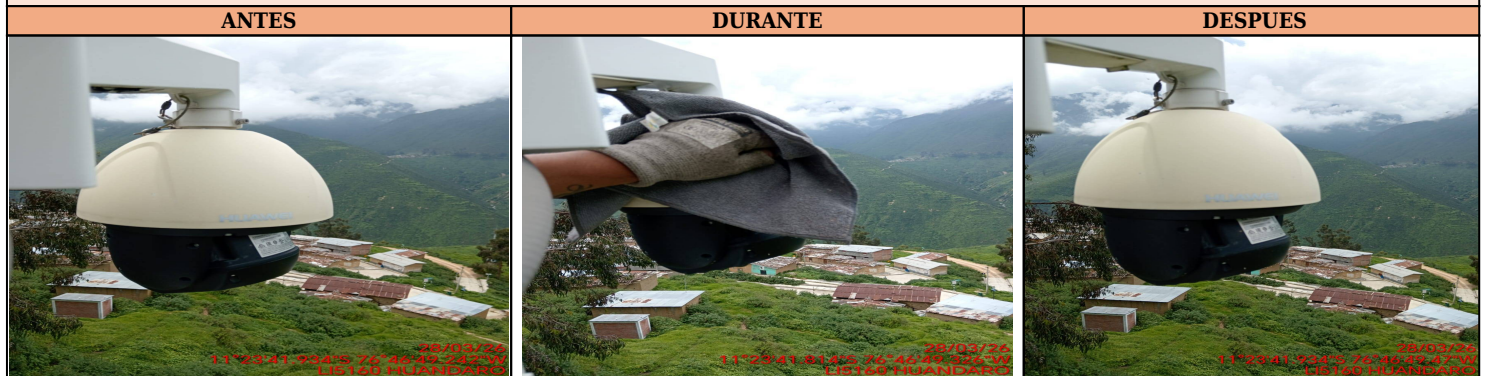
### LIMPIEZA CÁMARA DE VIDEO

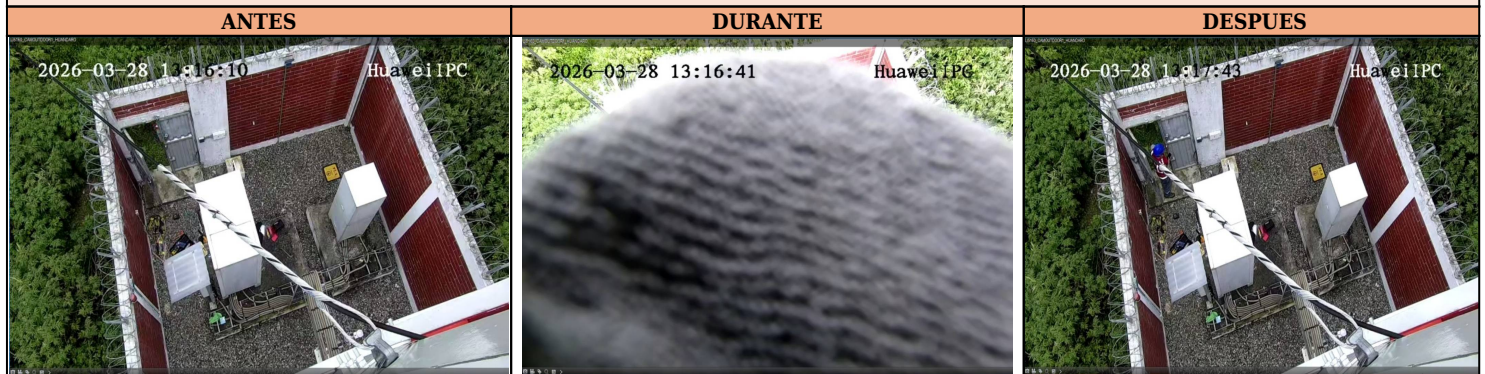
### REGISTRO DE CÁMARA AL MOMENTO DE REALIZAR SU LIMPIEZA

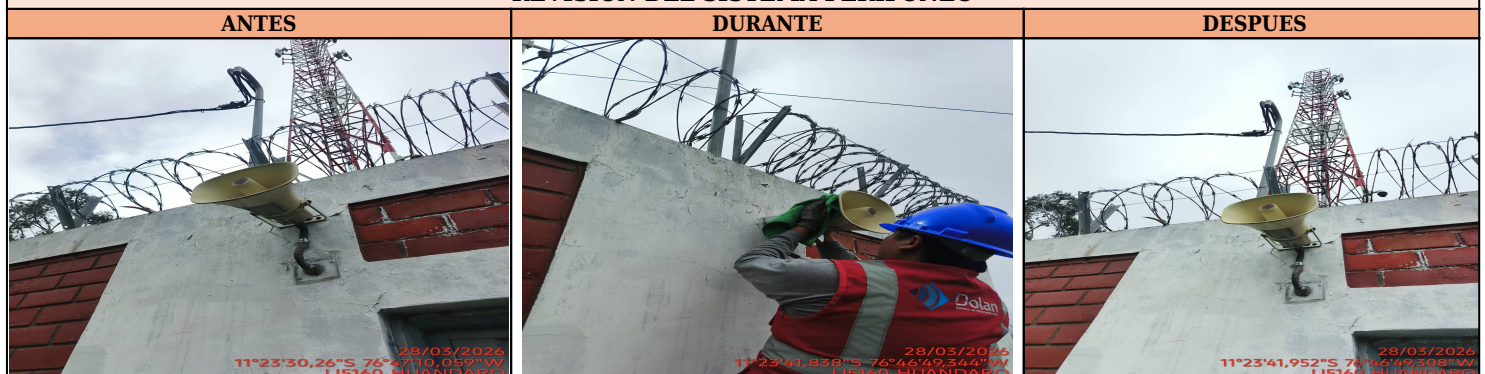
### REVISIÓN DEL SISTEMA PERIFONEO
