## REPORTE FOTOGRÁFICO - Observaciones Internas

**Nombre de la Estacion:** HUANDARO  
**Nombre de Localidad:** SUMBILCA  
**Fecha:** 28/03/2026 - 28/03/2026  
**Dirección:** CENTRO POBLADO HUANDARO  
**ID site:** LI5160  
**CRQ:** CRQ000000040437

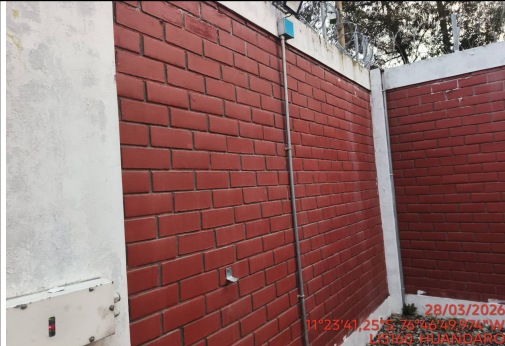
##### FOTO 1

#### PAREDES Y COLUMNAS CON FISURAS

#### BAJA

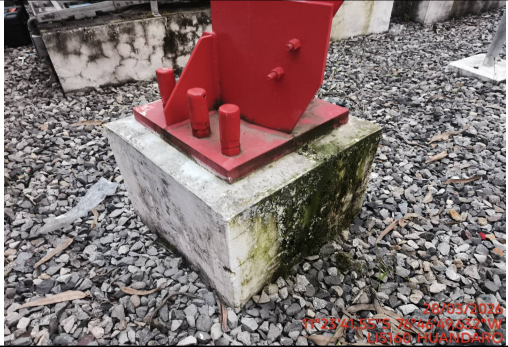
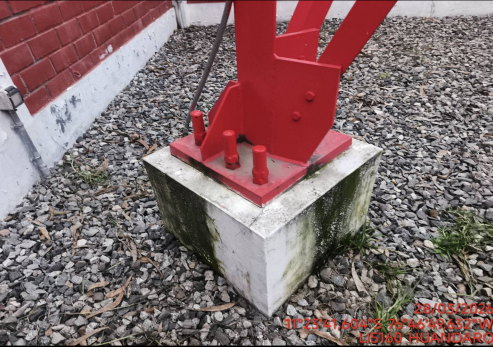
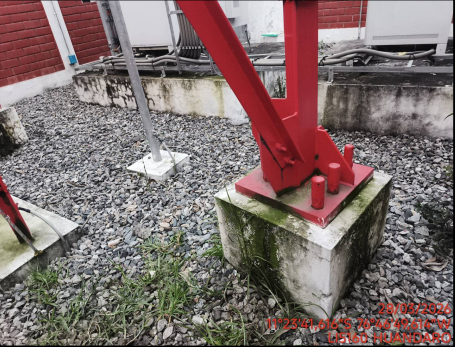
| FOTO 1 | FOTO 2 | FOTO 3 | |

| BASES DE TORRES CON FISURAS | | CRITICIDAD | MEDIA |
