## REPORTE FOTOGRÁFICO - SUPERVISION

**Nombre de la Estacion:** HUANDARO  
**Nombre de Localidad:** SUMBILCA  
**Fecha:** 28/03/2026 - 28/03/2026  
**Direccion:** CENTRO POBLADO HUANDARO  
**ID site:** LI5160  
**CRQ:** CRQ000000040437

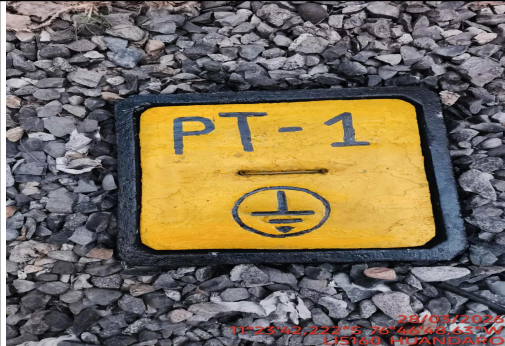
FOTO 1

### TAPAS STAP: PINTADO DE TAPAS SEGUN PLANO SPAT

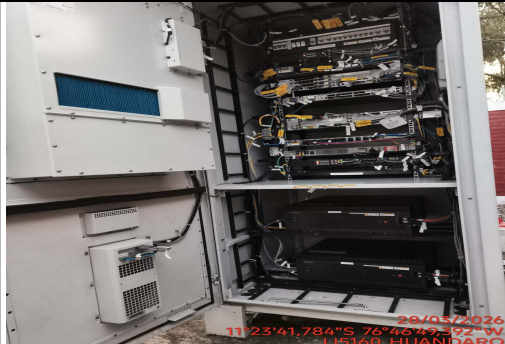
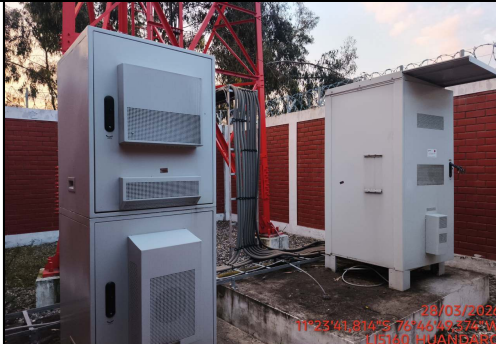
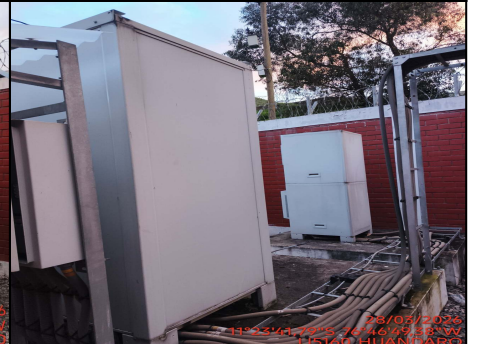
### LIMPIEZA GABINETE: LIMPIEZA DENTRO, PARTE POSTERIOR, PARTE BAJA Y ENTRE LOS GABINETES

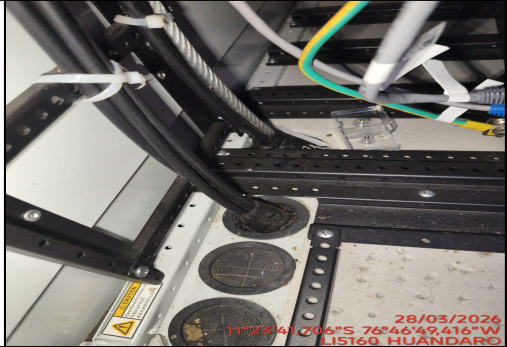
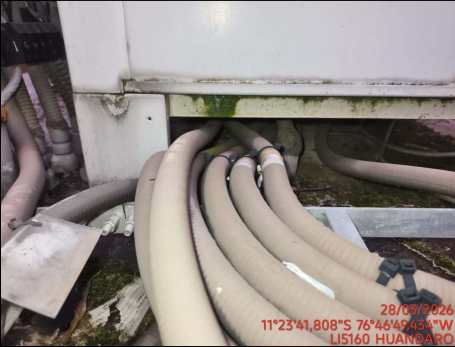
| SELLADO: SELLADO DE EQUIPOS Y DUCTOS POR DONDE INGRESAN LOS CABLES AL GABINETE (CON SIKAFLEX) | | |

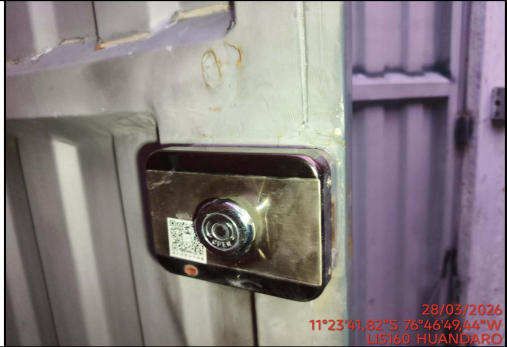
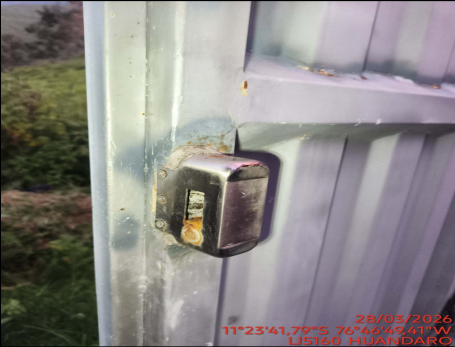
| SELLADO: SELLADO DE EQUIPOS Y DUCTOS POR DONDE INGRESAN LOS CABLES AL GABINETE (CON SIKAFLEX) | | |
|---|---|---|
| ACEITADO: ACEITADO DE PUERTAS Y CANDADOS | | |

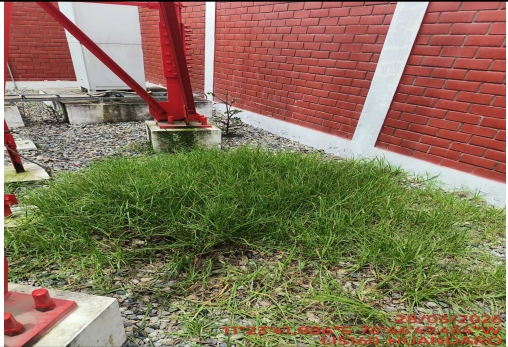
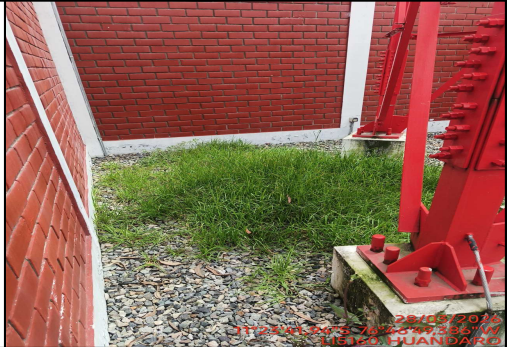
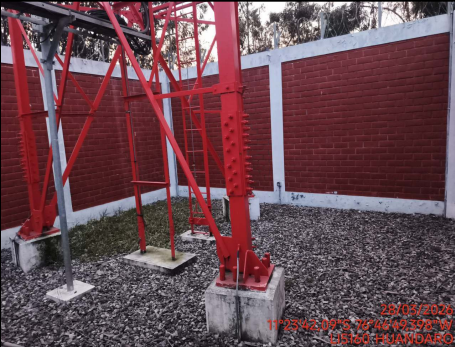
| SELLADO: SELLADO DE EQUIPOS Y DUCTOS POR DONDE INGRESAN LOS CABLES AL GABINETE (CON SIKAFLEX) | | |
|---|---|---|
| LIMPIEZA INTERIOR: LIMPIEZA INTERIOR DEL SITE / DESMALEZADO | | |

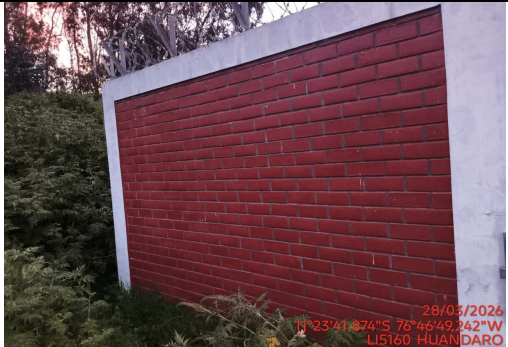
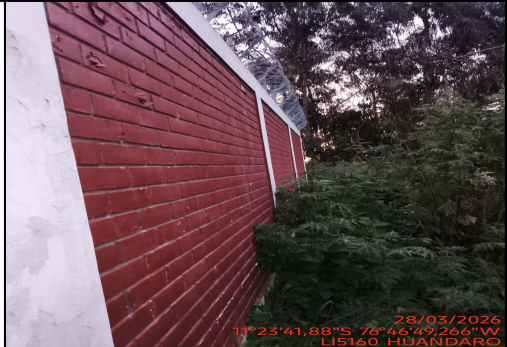
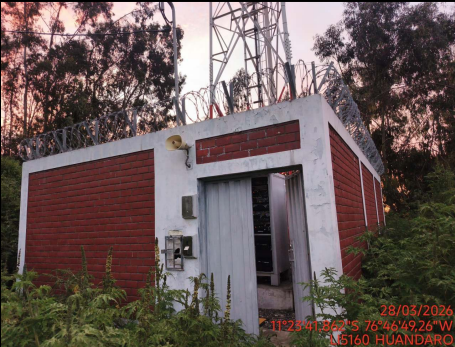
| SELLADO: SELLADO DE EQUIPOS Y DUCTOS POR DONDE INGRESAN LOS CABLES AL GABINETE (CON SIKAFLEX) | | |
|---|---|---|
| LIMPIEZA EXTERIOR: LIMPIEZA EXTERIOR DEL SITE / DESMALEZADO | | |

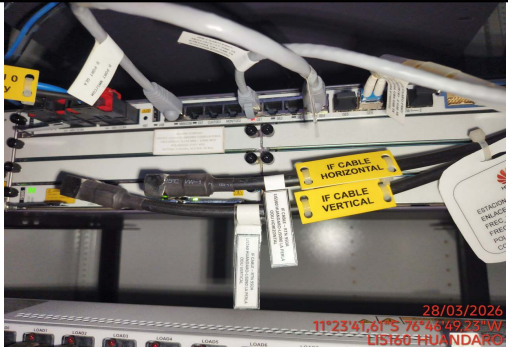
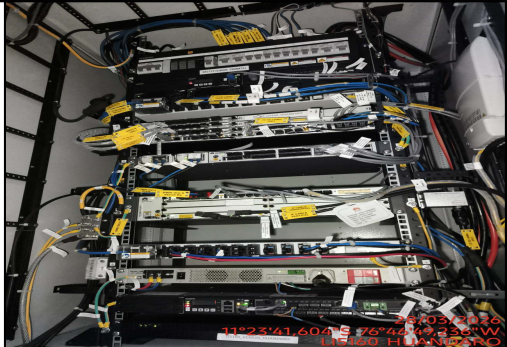
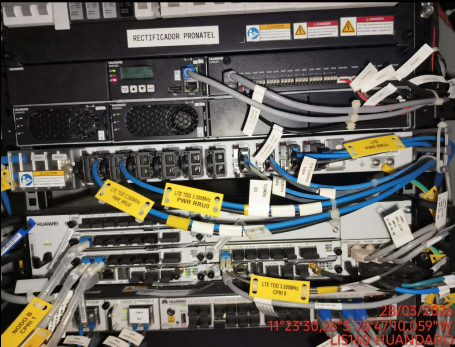
| SELLADO: SELLADO DE EQUIPOS Y DUCTOS POR DONDE INGRESAN LOS CABLES AL GABINETE (CON SIKAFLEX) | | |
|---|---|---|
| CLAMPS: REVISION DE CLAMPS EN CABLES IF, FO Y ENERGIZADO DE RRU's | | |

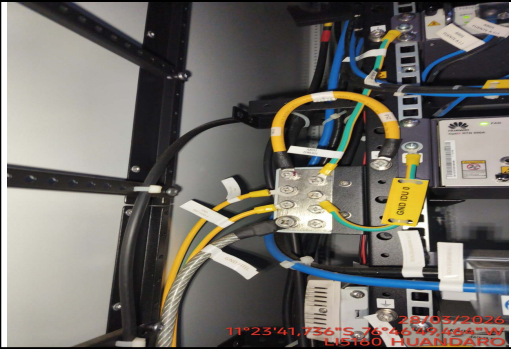
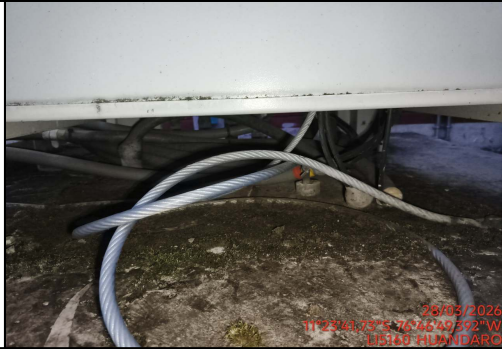
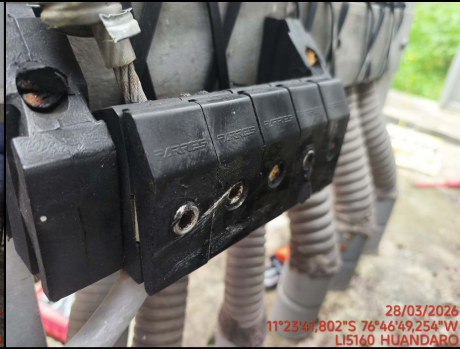
GROUNDING KIT: REVISION DE ATERRAMIENTO DE CABLES IF, FO Y ENERGIZADO DE RRUs

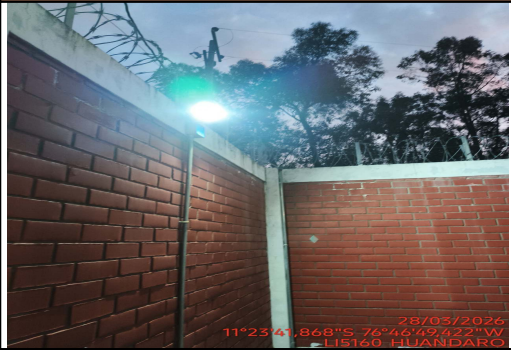
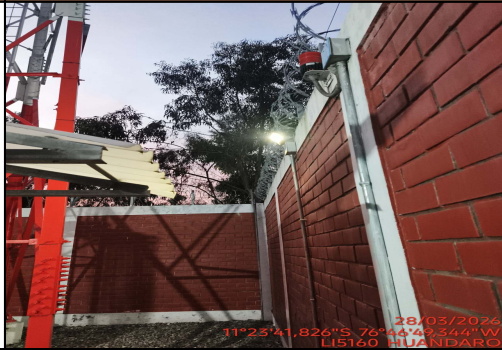
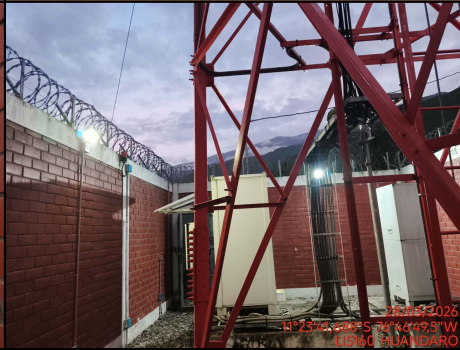
REVISION DEL ESTADO DE LUMINARIA DE EMERGENCIA (LUMINARIA ENCENDIDA Y APAGADA)

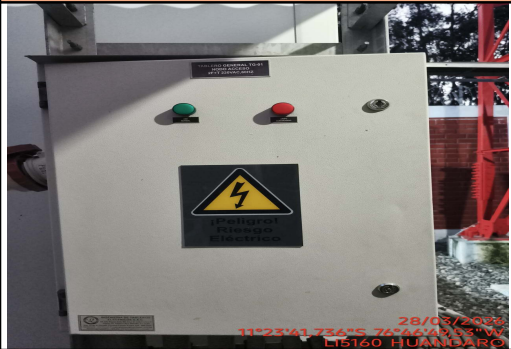
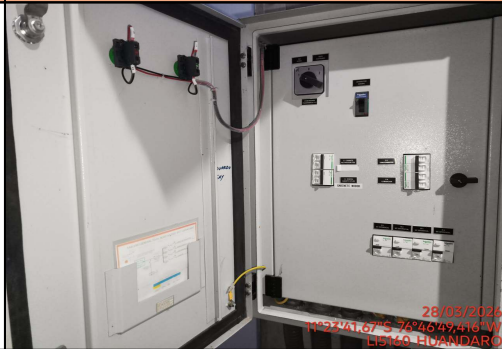
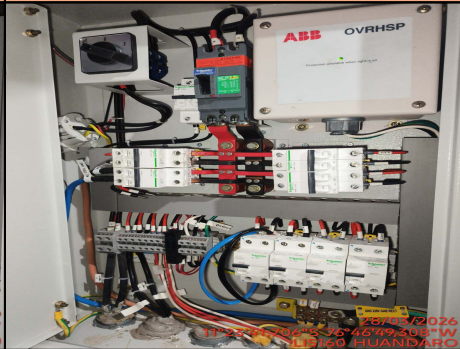
TABLERO PRONATEL: REVISION DEL ESTADO FISICO DE TABLERO (CORROSION / OXIDO)

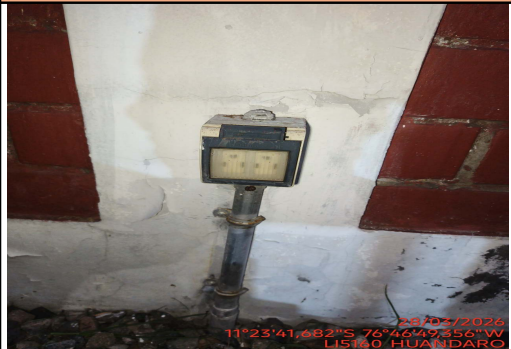
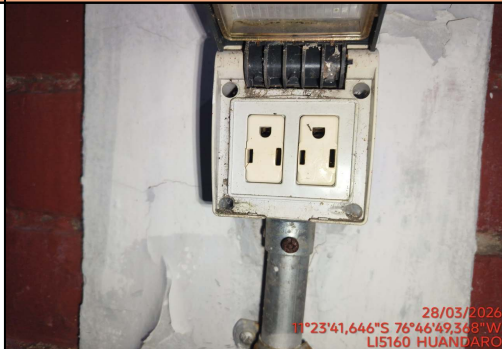
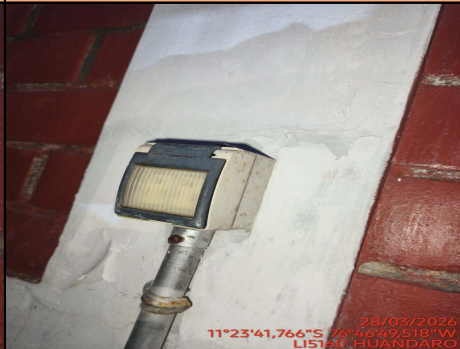
TOMACORRIENTES: REVISION DEL ESTADO FISICO DE TOMACORRIENTES
