## REPORTE FOTOGRÁFICO - Observaciones Internas

**Nombre de la Estacion:** PIRCA  
**Nombre de Localidad:** ATAVILLOS ALTO  
**Fecha:** 29/03/2026 - 29/03/2026  
**Dirección:** PIRCA ATAVILLOS ALTO (PIRCA) HUARAL LIMA  
**ID site:** LI1556  
**CRQ:** CRQ000000040917

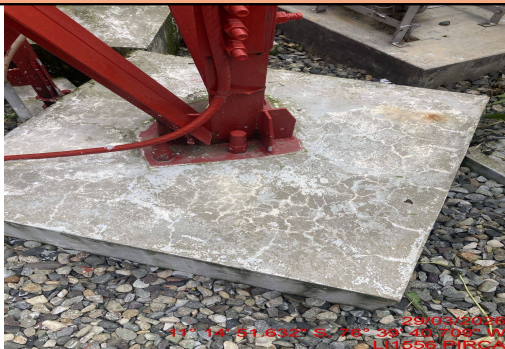
| CONCRETO DESPRENDIDO | | CRITICIDAD | BAJA |
|---|---|---|---|
| FOTO 1 | FOTO 2 | FOTO 3 | |

| CONCRETO DESPRENDIDO | | CRITICIDAD | BAJA |
|---|---|---|---|
| BASES DE TORRES CON FISURAS | | CRITICIDAD | BAJA |

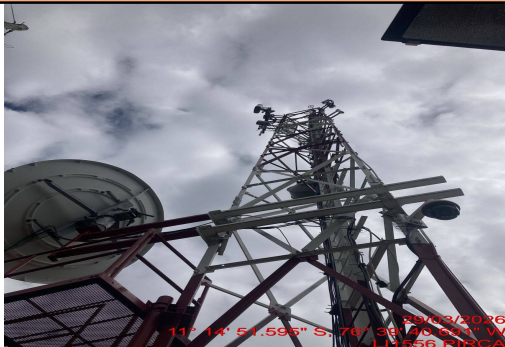
| CONCRETO DESPRENDIDO | | CRITICIDAD | BAJA |
|---|---|---|---|
| FOTO 1 | FOTO 2 | FOTO 3 | |

| CONCRETO DESPRENDIDO | | CRITICIDAD | BAJA |
|---|---|---|---|
| TORRE OXIDADA | | CRITICIDAD | BAJA |
