## REPORTE FOTOGRÁFICO - Observaciones Internas

**Nombre de la Estacion:** MANAS  
**Nombre de Localidad:** MANAS  
**Fecha:** 29/03/2026 - 29/03/2026  
**Dirección:** MANAS CAJATAMBO LIMA  
**ID site:** LI1554  
**CRQ:** CRQ000000040862

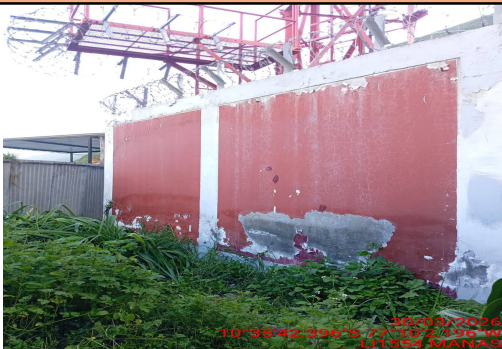
#### FOTO 1

### PAREDES Y COLUMNAS CON PROBLEMAS DE PINTURA

### ALTA
