## REPORTE FOTOGRÁFICO - Sistema de Seguridad Física Interior

Nombre de la Estacion: URAMASA  
Nombre de Localidad: CAJATAMBO  
Fecha: 29/03/2026 - 29/03/2026  
Direccion: CL S/N CP URAMASA  
ID site: LI4122  
CRQ: CRQ000000041236

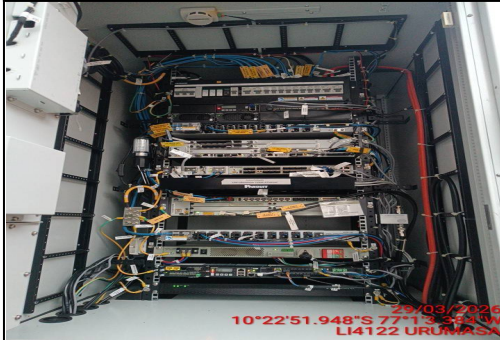
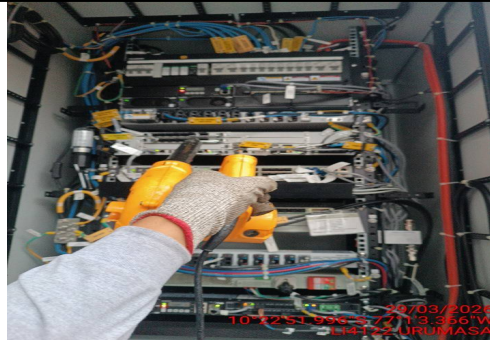
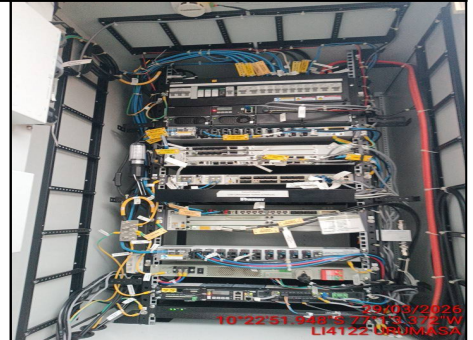
### LIMPIEZA GENERAL DE LOS EQUIPOS DEL SISTEMA

| CHECKLIST - SISTEMA DE SEGURIDAD | | |
|---|---|---|
| Sistema | OK | Limpieza de Componentes y/o equipos en general del Sistema |

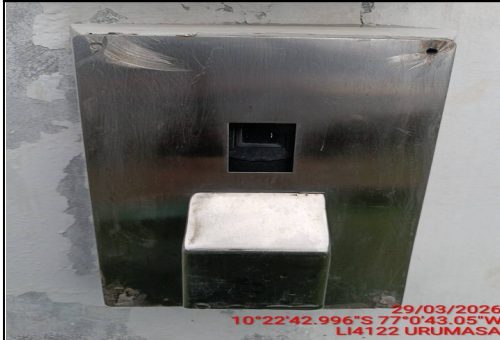
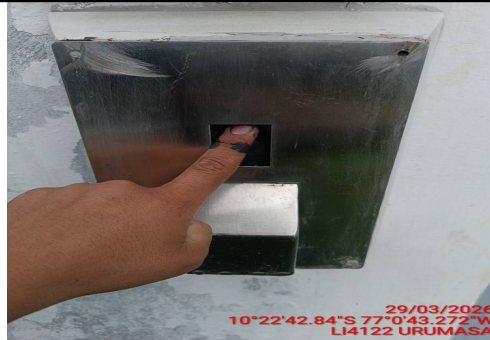
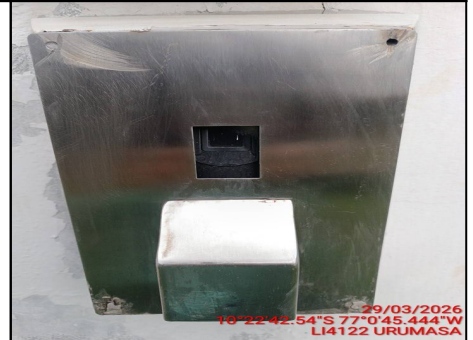
### REVISIÓN DEL BUEN FUNCIONAMIENTO DE LA LECTORA

| CHECKLIST - SISTEMA DE SEGURIDAD | | |
|---|---|---|
| Lector de Huella | OK | Verificar el buen funcionamiento de la lectora |

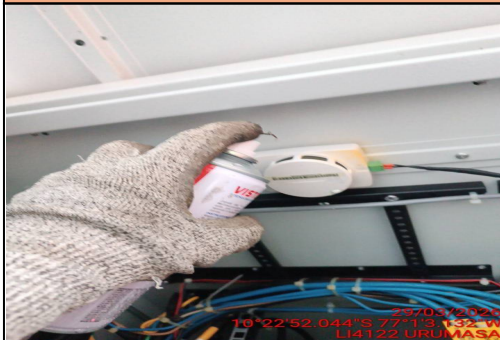
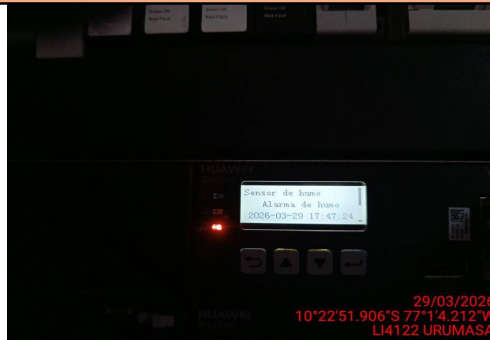
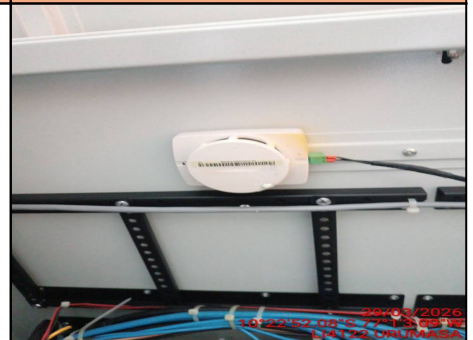
### REVISIÓN DEL FUNCIONAMIENTO DEL SENSOR DE HUMO

| CHECKLIST - SISTEMA DE SEGURIDAD | | |
|---|---|---|
| Sensor de Humo | OK | Revisión estado del sensor de Humo |

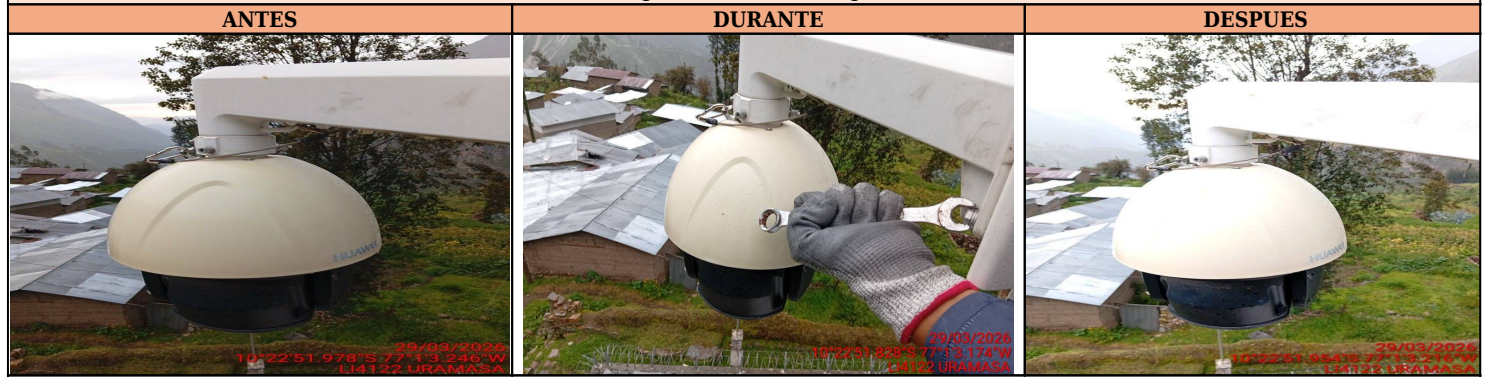
## REVISIÓN DE SUJECIÓN Y ANCLAJES DE CÁMARA

| CHECKLIST - SISTEMA DE SEGURIDAD | | |
|---|---|---|
| Cámara | OK | Revisión de sujeción y anclajes de la Cámara |

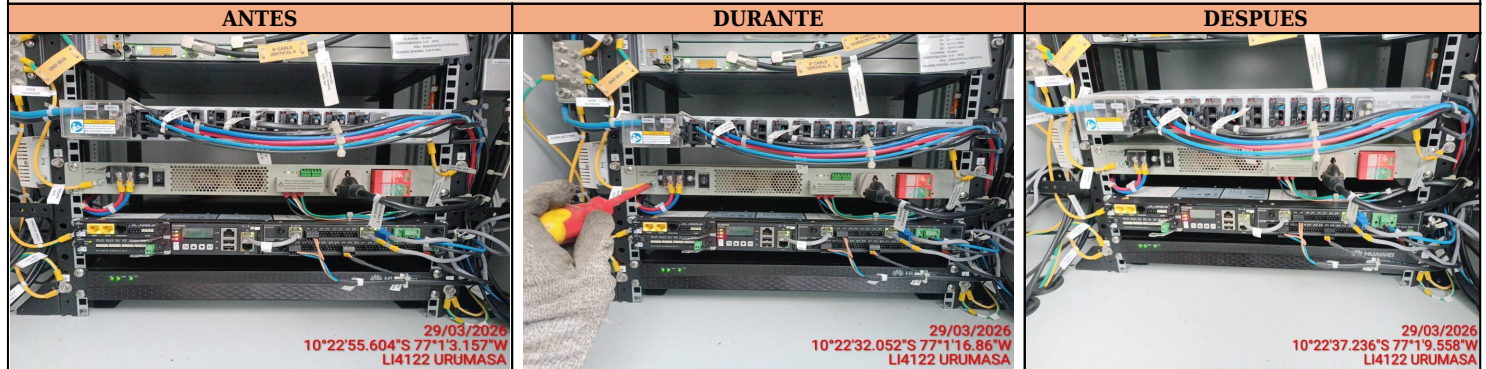
## REVISIÓN DEL EQUIPO DE GRABACIÓN (VCN510 - 8P)

| CHECKLIST - SISTEMA DE SEGURIDAD | | |
|---|---|---|
| Grabador de Video | OK | Verificar grabación local desde el NOC |
