## REPORTE FOTOGRÁFICO - Sistema de Energia LBT

Nombre de la Estacion: LAMPAY  
Nombre de Localidad: PARAMONGA  
Fecha: 14/03/2026 - 14/03/2026  
Direccion: CP LAMPAY  
ID site: LI3898  
CRQ: CRQ000000038891

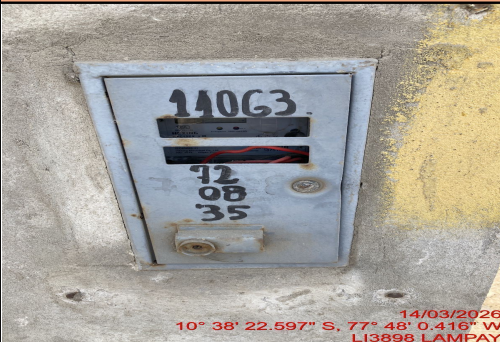
#### ANTES

### LIMPIEZA Y AJUSTE DEL TRANSFORMADOR (E/R): (DE CORRESPONDER)
