# REPORTE FOTOGRÁFICO - Sistema Rectificador, Cargador y Banco de Baterías

**Nombre de la Estación:** LAMPIAN  
**Nombre de Localidad:** LAMPIAN  
**Fecha:** 30/03/2026 - 30/03/2026  
**Dirección:** DENTRO DE LOS DOMINIOS DE LA CC DE CHANCHAPILCA  
**ID site:** LI1186  
**CRQ:** CRQ000000040914

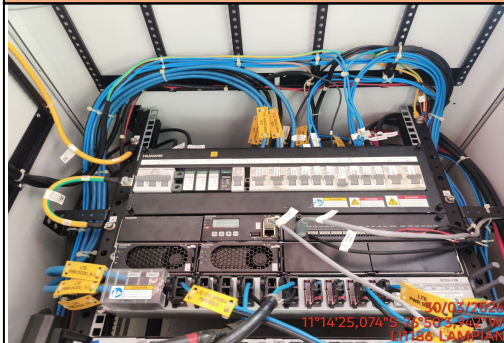
### ANTES

## VERIFICACIÓN DE PARÁMETRO DE OPERACIÓN : VOLTAJE(V)

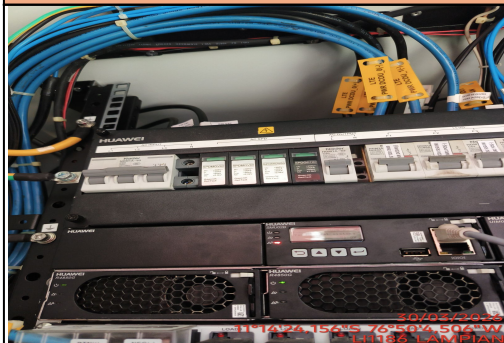
### ANTES

## LIMPIEZA TÉCNICA DE COMPONENTES

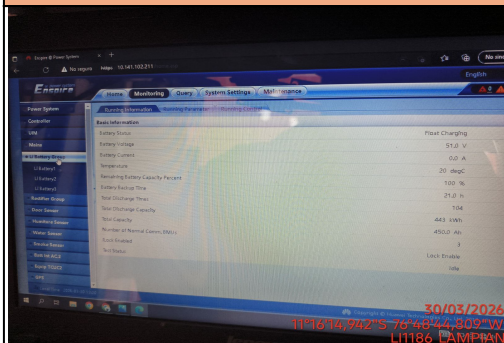
### ANTES

## PRUEBA DE ALARMAS DE BATERÍAS
