## REPORTE FOTOGRÁFICO - Sistema de Seguridad Física Interior

Nombre de la Estacion: SAN JUAN DE CORREVENTO  
Nombre de Localidad: CALANGO  
Fecha: 28/03/2026 - 30/03/2026  
Direccion: CP SAN JUAN DE CORREVENTO  
ID site: LI4642  
CRQ: CRQ000000046483

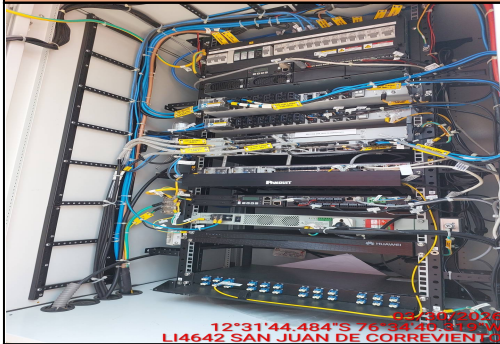
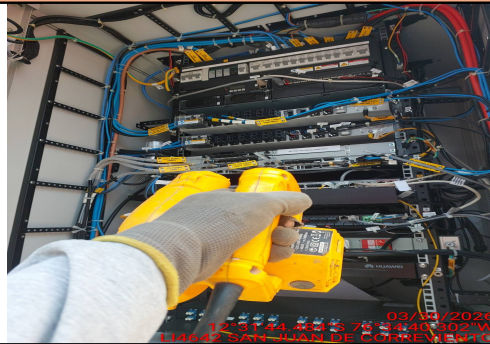
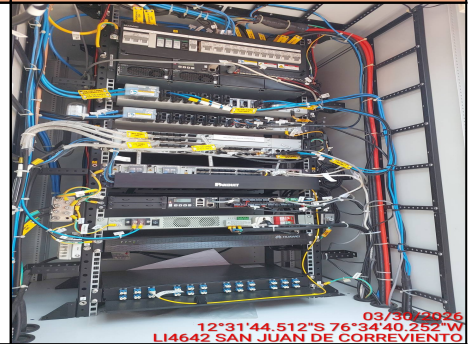
### LIMPIEZA GENERAL DE LOS EQUIPOS DEL SISTEMA

| CHECKLIST - SISTEMA DE SEGURIDAD | | |
|---|---|---|
| Sistema | OK | Limpieza de Componentes y/o equipos en general del Sistema |

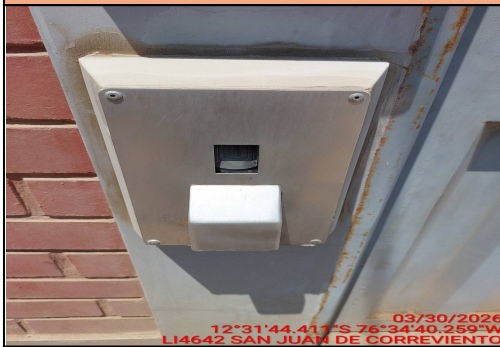
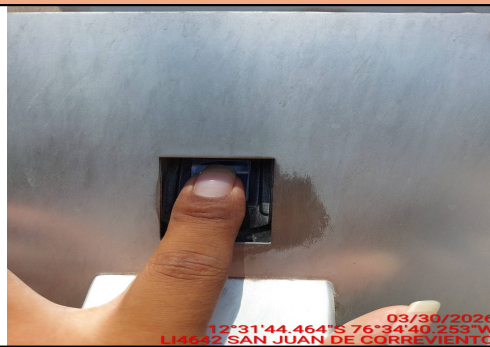
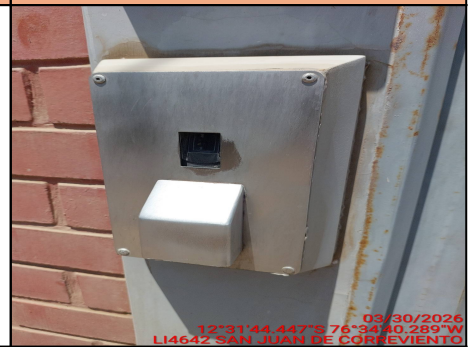
### REVISIÓN DEL BUEN FUNCIONAMIENTO DE LA LECTORA

| CHECKLIST - SISTEMA DE SEGURIDAD | | |
|---|---|---|
| Lector de Huella | OK | Verificar el buen funcionamiento de la lectora |

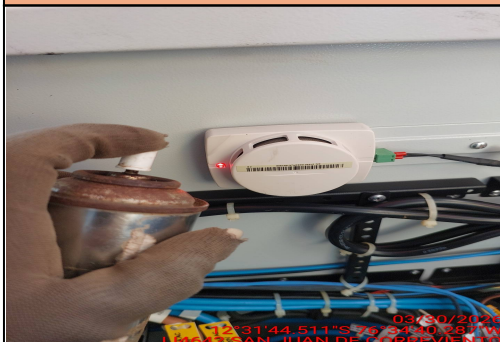
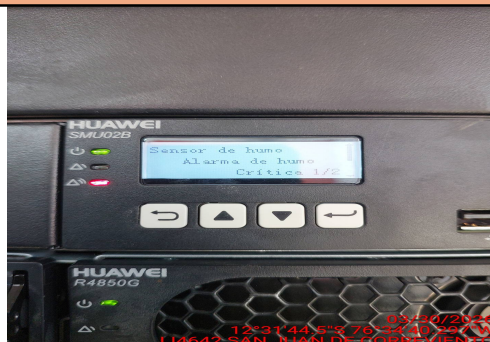
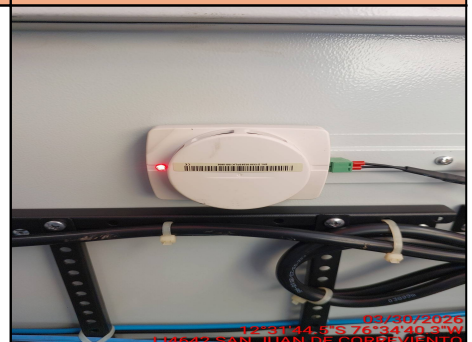
### REVISIÓN DEL FUNCIONAMIENTO DEL SENSOR DE HUMO

| CHECKLIST - SISTEMA DE SEGURIDAD | | |
|---|---|---|
| Sensor de Humo | OK | Revisión estado del sensor de Humo |
| Sensor de Humo | OK | Verificar activación de la sirena y alarma generada en NOC |

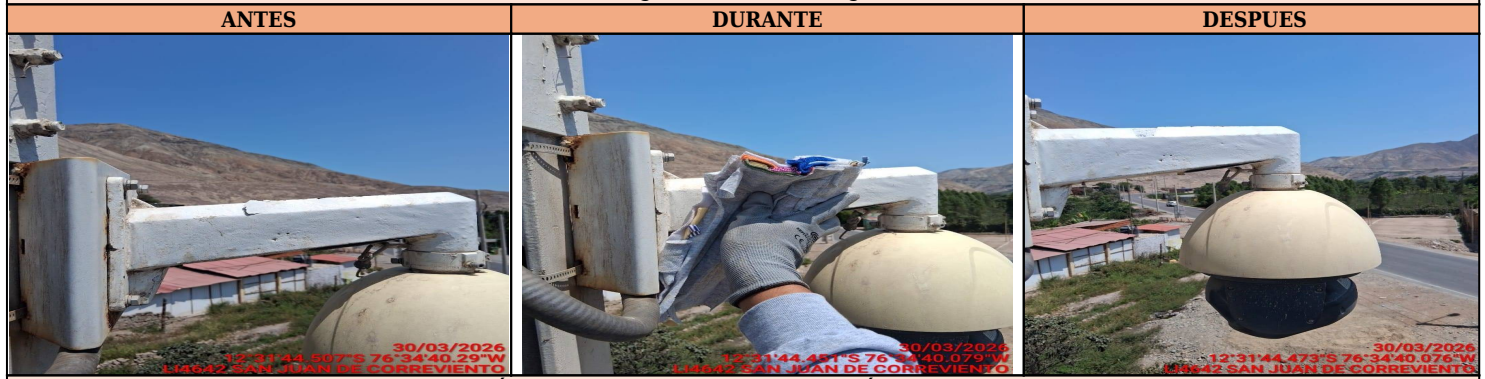
### REVISIÓN DE SUJECCIÓN Y ANCLAJES DE CÁMARA

| CHECKLIST - SISTEMA DE SEGURIDAD | | |
|---|---|---|
| Cámara | OK | Revisión de sujeción y anclajes de la Cámara |

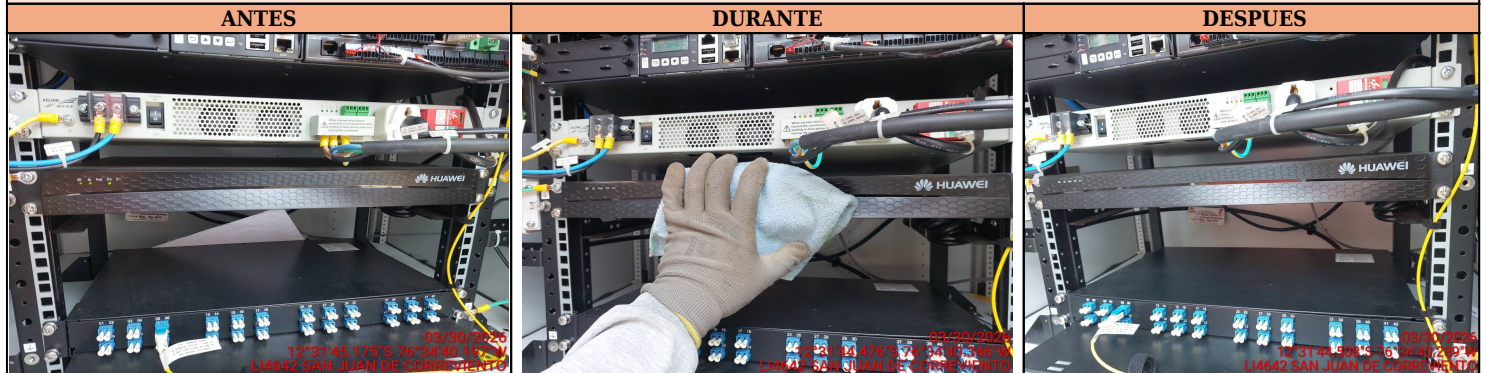
### REVISIÓN DEL EQUIPO DE GRABACIÓN (VCN510 - 8P)

| CHECKLIST - SISTEMA DE SEGURIDAD | | |
|---|---|---|
| Grabador de Video | OK | Verificar grabación local desde el NOC |

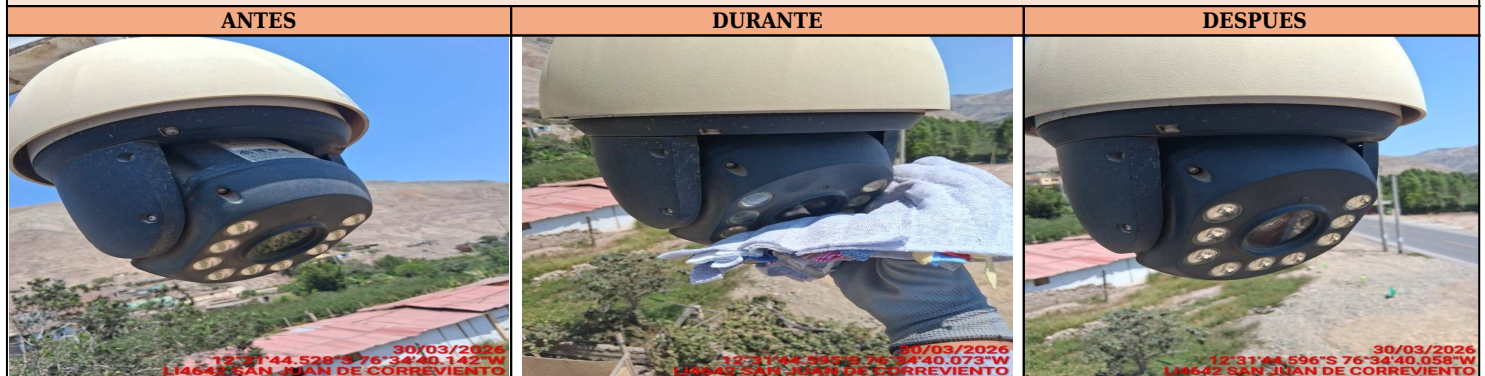
### LIMPIEZA CÁMARA DE VIDEO

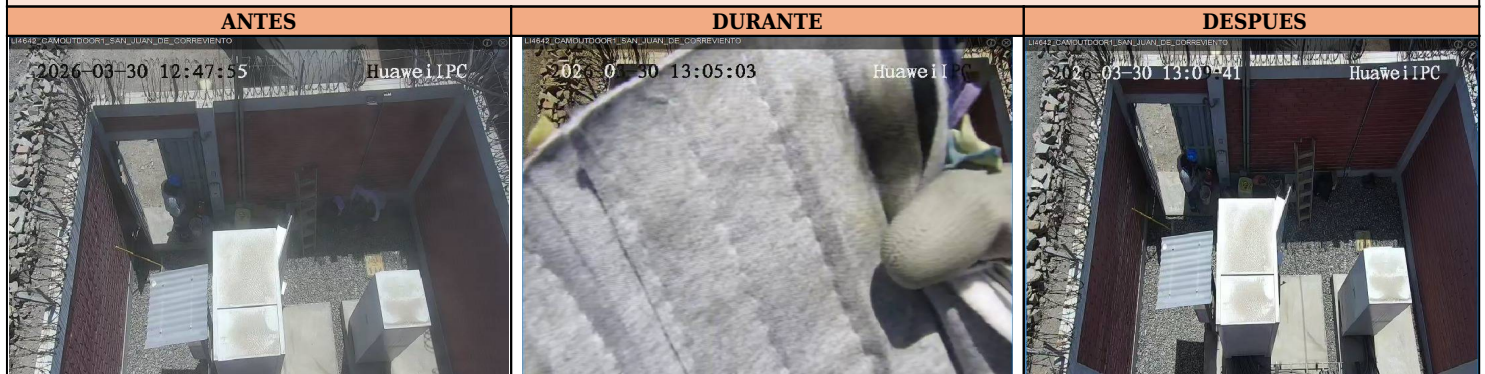
### REGISTRO DE CÁMARA AL MOMENTO DE REALIZAR SU LIMPIEZA

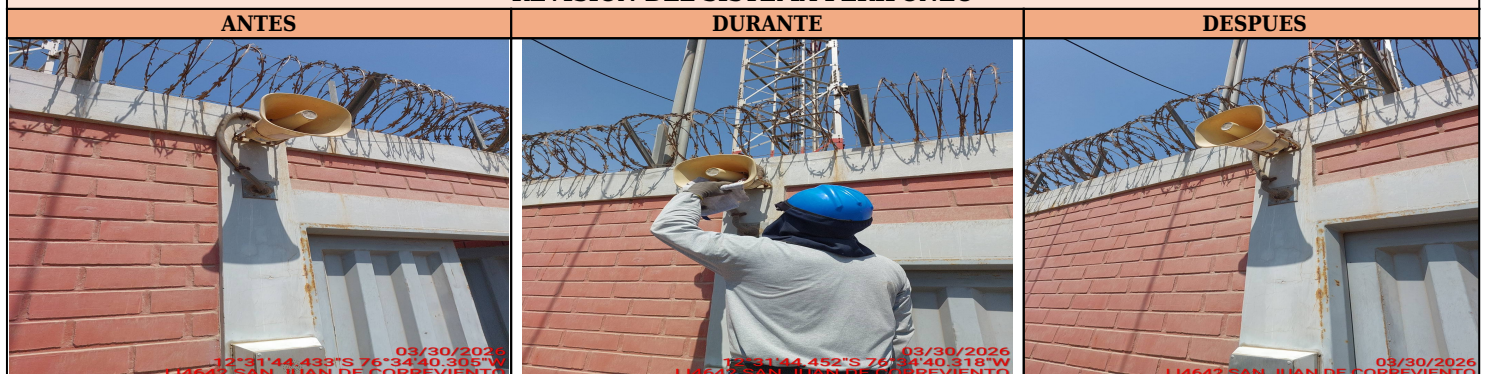
### REVISIÓN DEL SISTEMA PERIFONEO

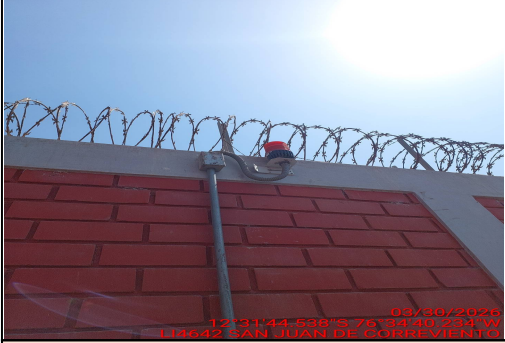
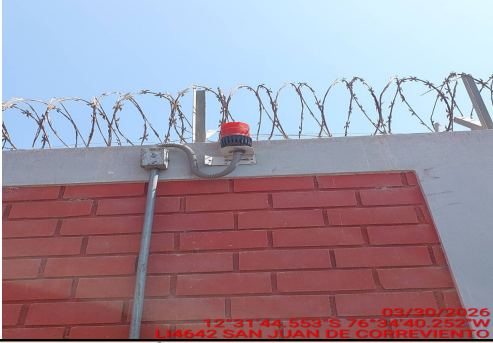
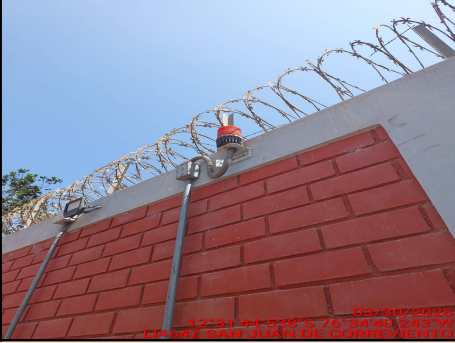
| REVISIÓN DE LA SIRENA | | |

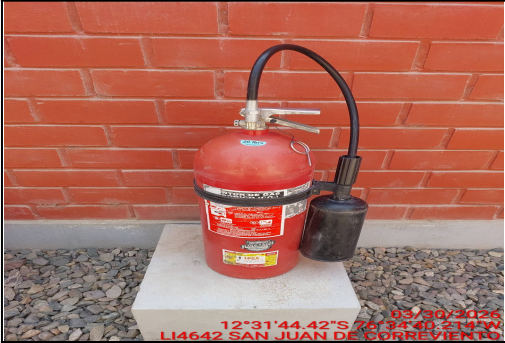
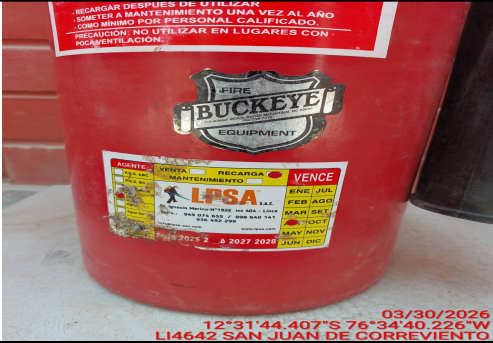
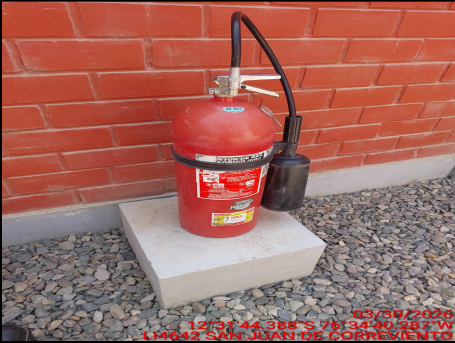
| REVISIÓN DE LA SIRENA | | |
|---|---|---|
| REVISIÓN DEL EXTINTOR | | |

| CHECKLIST - SISTEMA DE SEGURIDAD | | |
|---|---|---|
| Extintor | OK | Verificar estado y Fecha de caducidad del Extintor |

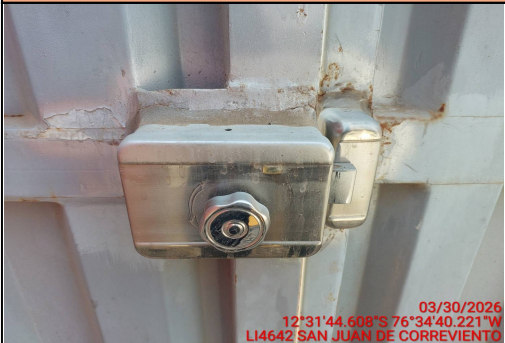
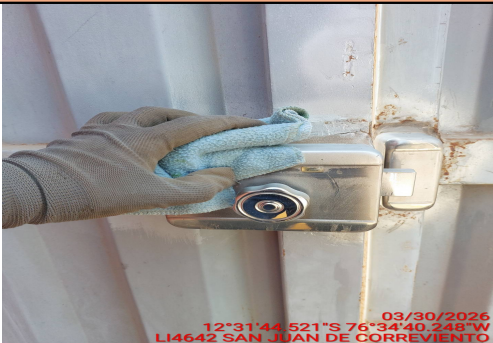
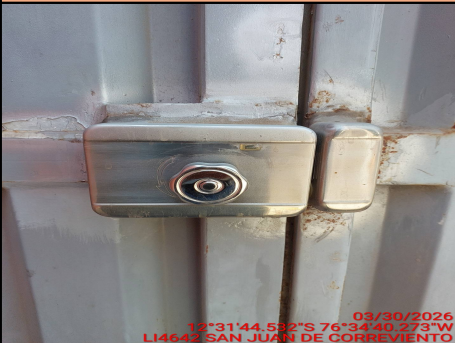
| REVISIÓN DE LA SIRENA | | |
|---|---|---|
| REVISIÓN DEL CORRECTO FUNCIONAMIENTO DE LA CHAPA ELÉCTRICA | | |

| CHECKLIST - SISTEMA DE SEGURIDAD | | |
|---|---|---|
| Chapa Eléctrica | OK | Verificar Apertura de puerta (remoto y presencial) |
