## REPORTE FOTOGRÁFICO - Observaciones Internas

**Nombre de la Estacion:** LLOCCHA  
**Nombre de Localidad:** HUANCAPON  
**Fecha:** 30/03/2026 - 30/03/2026  
**Dirección:** S/N LLOCCHA  
**ID site:** LI4198  
**CRQ:** CRQ000000046712

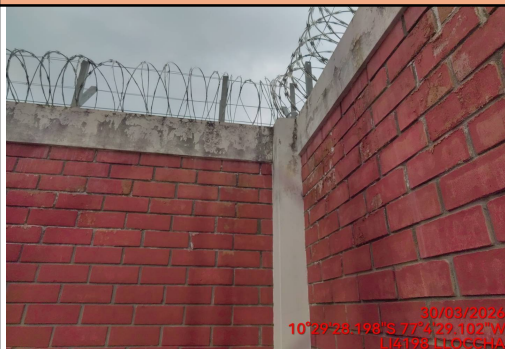
#### FOTO 1

### PAREDES Y COLUMNAS CON PROBLEMAS DE PINTURA

### MEDIA
