## REPORTE FOTOGRÁFICO - Sistema de Seguridad Física Interior

**Nombre de la Estacion:** HUACHO, CHANCAY  
**Nombre de Localidad:** CHANCAY  
**Fecha:** 24/03/2026 - 25/03/2026  
**Direccion:** CA PANAMERICANA NORTE KM 985  
**ID site:** LI0909  
**CRQ:** CRQ000000044260

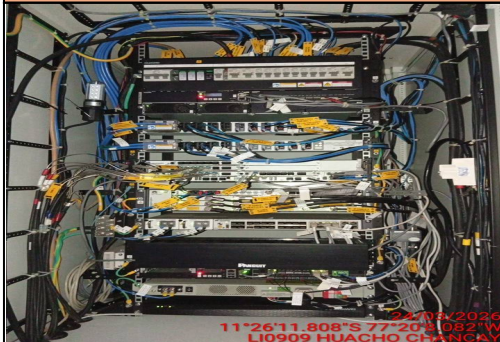
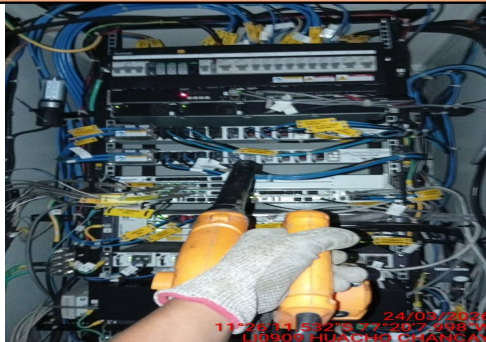
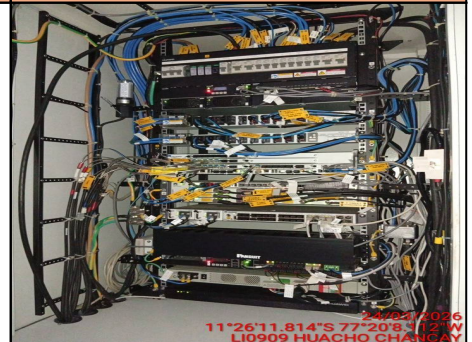
### LIMPIEZA GENERAL DE LOS EQUIPOS DEL SISTEMA

| CHECKLIST - SISTEMA DE SEGURIDAD | | |
|---|---|---|
| Sistema | OK | Limpieza de Componentes y/o equipos en general del Sistema |

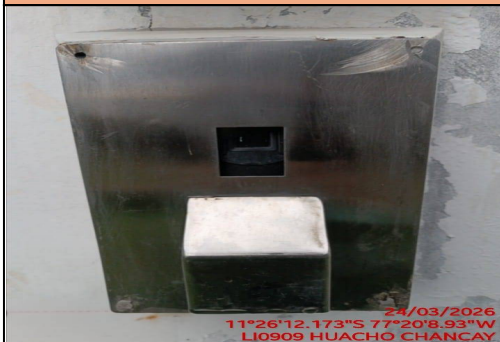
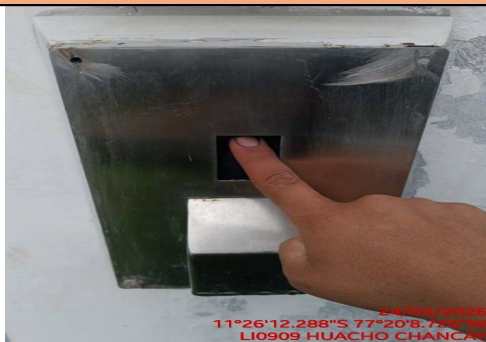
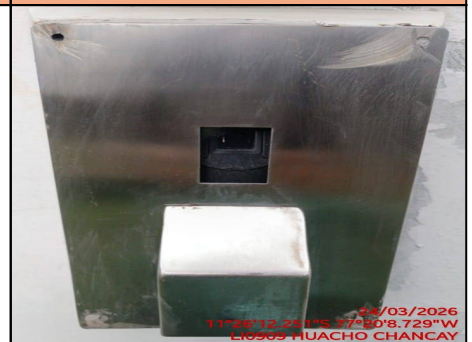
### REVISIÓN DEL BUEN FUNCIONAMIENTO DE LA LECTORA

| CHECKLIST - SISTEMA DE SEGURIDAD | | |
|---|---|---|
| Lector de Huella | OK | Verificar el buen funcionamiento de la lectora |

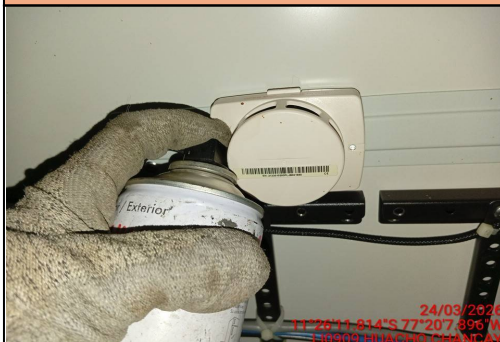
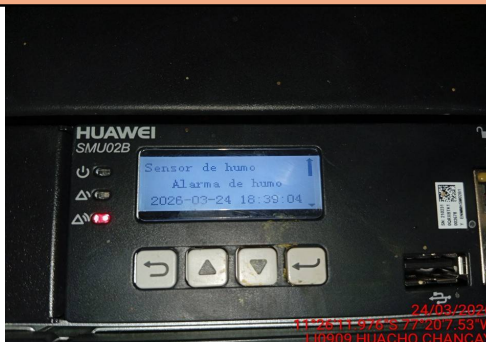
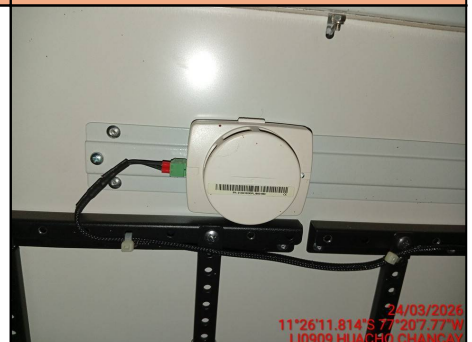
### REVISIÓN DEL FUNCIONAMIENTO DEL SENSOR DE HUMO

| CHECKLIST - SISTEMA DE SEGURIDAD | | |
|---|---|---|
| Sensor de Humo | OK | Revisión estado del sensor de Humo |

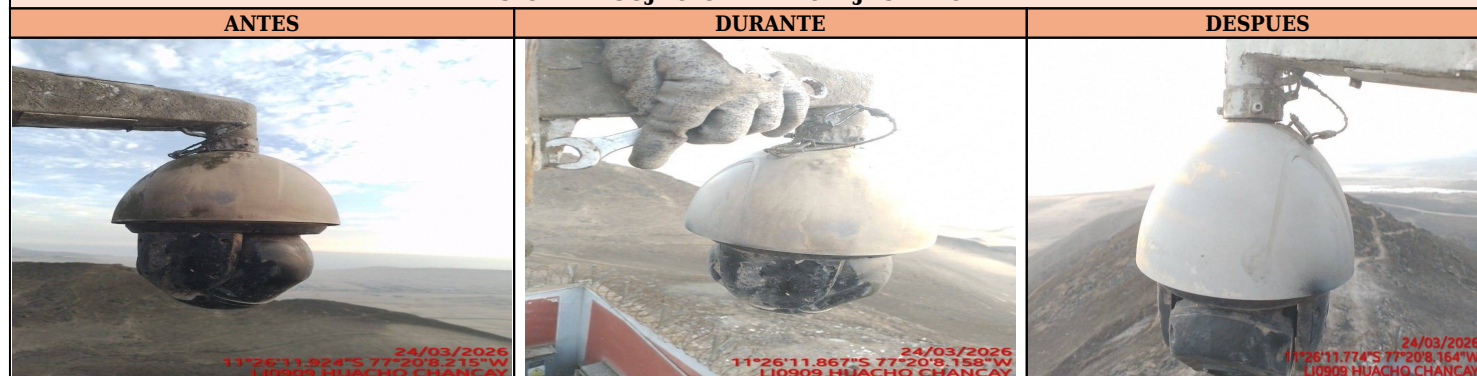
### REVISIÓN DE SUJECCIÓN Y ANCLAJES DE CÁMARA

| CHECKLIST - SISTEMA DE SEGURIDAD | | |
|---|---|---|
| Cámara | OK | Revisión de sujeción y anclajes de la Cámara |

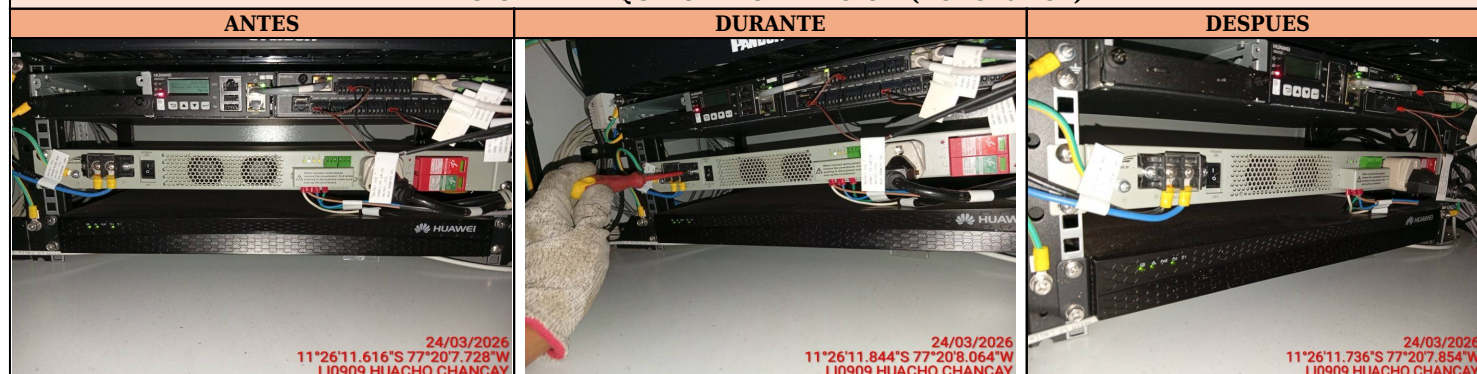
### REVISIÓN DEL EQUIPO DE GRABACIÓN (VCN510 - 8P)

| CHECKLIST - SISTEMA DE SEGURIDAD | | |
|---|---|---|
| Grabador de Video | OK | Verificar grabación local desde el NOC |

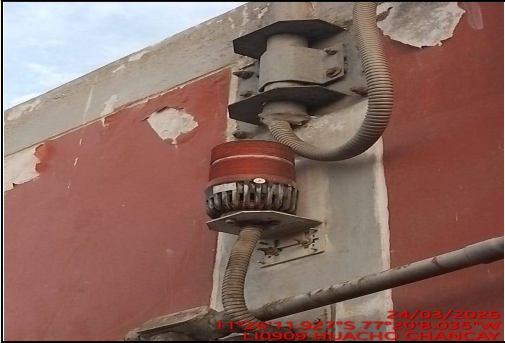
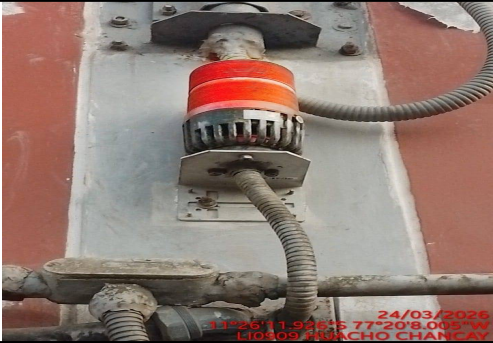
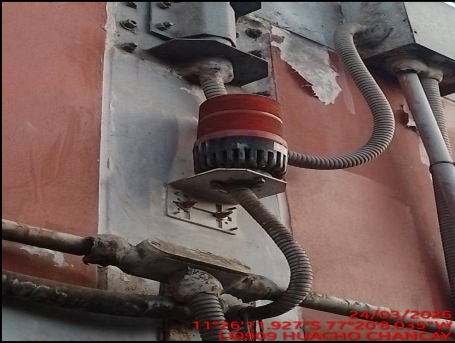
| REVISIÓN DE LA SIRENA | | |

| CHECKLIST - SISTEMA DE SEGURIDAD | | |
|---|---|---|
| Sensor de Humo | OK | Verificar activación de la sirena y alarma generada en NOC |

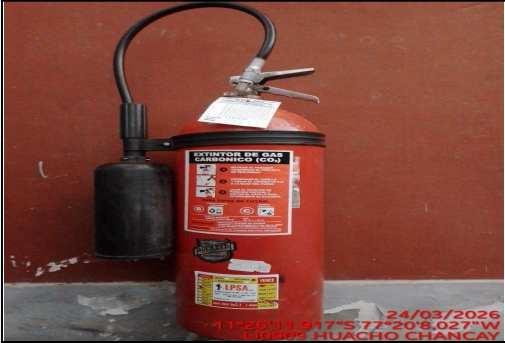
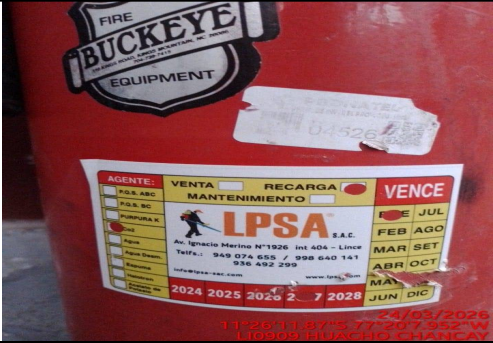
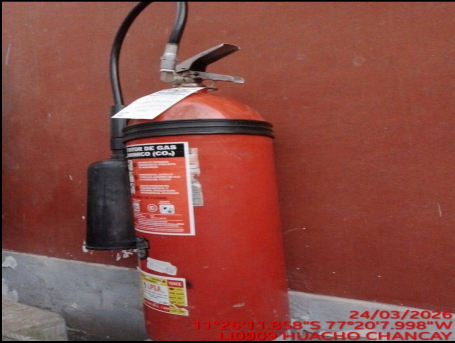
| REVISIÓN DE LA SIRENA | | |
|---|---|---|
| REVISIÓN DEL EXTINTOR | | |

| CHECKLIST - SISTEMA DE SEGURIDAD | | |
|---|---|---|
| Extintor | OK | Verificar estado y Fecha de caducidad del Extintor |

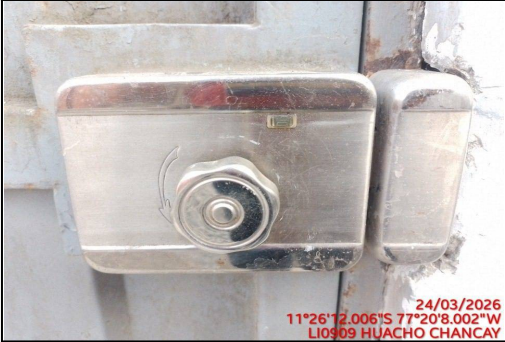
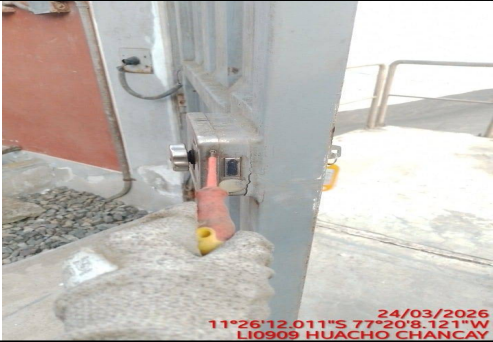
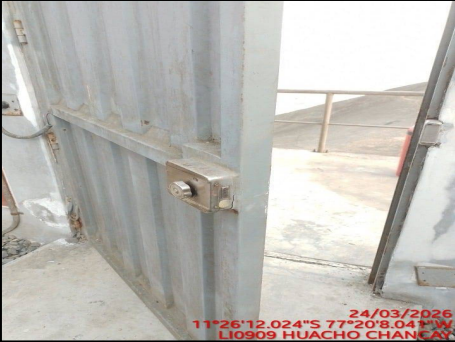
| REVISIÓN DE LA SIRENA | | |
|---|---|---|
| REVISIÓN DEL CORRECTO FUNCIONAMIENTO DE LA CHAPA ELÉCTRICA | | |

| CHECKLIST - SISTEMA DE SEGURIDAD | | |
|---|---|---|
| Chapa Eléctrica | OK | Verificar Apertura de puerta (remoto y presencial) |
