## REPORTE FOTOGRÁFICO - Sistema de Climatización A/A

**Nombre de la Estación:** EL TREBOL  
**Nombre de Localidad:** HUARAL  
**Fecha:** 26/03/2026 - 26/03/2026  
**Dirección:** CP EL TREBOL  
**ID site:** LI5819  
**CRQ:** CRQ00000044980

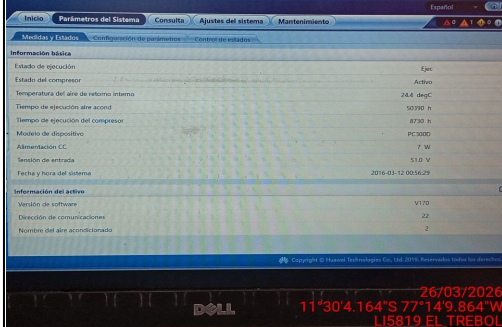
#### ANTES

### VERIFICACION DE PARAMETROS DE OPERACION: TEMPERATURA [°C]

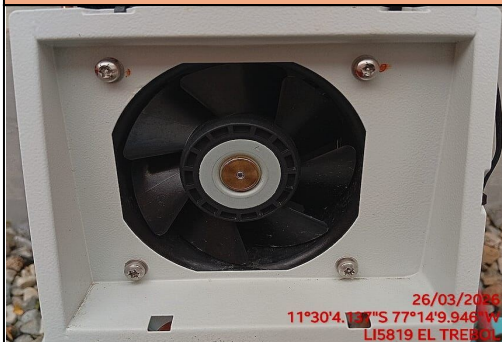
#### ANTES

### LIMPIEZA DE MOTOR DEL CONDENSADOR

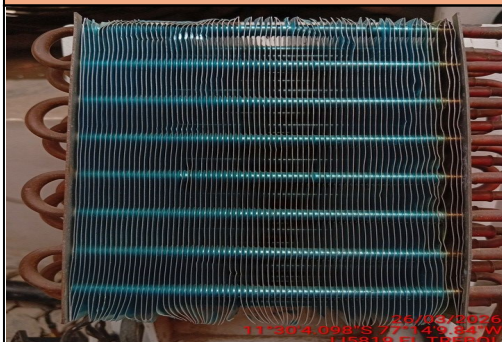
#### ANTES

### LIMPIEZA DE SERPENTIN DEL CONDENSADOR
