## REPORTE FOTOGRÁFICO - Sistema de Energia LBT

Nombre de la Estacion: URAMASA  
Nombre de Localidad: CAJATAMBO  
Fecha: 29/03/2026 - 29/03/2026  
Direccion: CL S/N CP URAMASA  
ID site: LI4122  
CRQ: CRQ000000040920

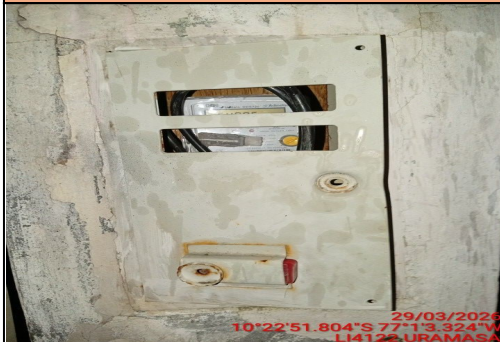
#### ANTES

### LIMPIEZA Y MEDICION DE AISLAMIENTO DE CONDUCTOR
