## REPORTE FOTOGRÁFICO - TORRES

**Nombre de la Estacion:** REP\_OYON  
**Nombre de Localidad:** OYON  
**Fecha:** 27/03/2026 - 27/03/2026  
**Dirección:** CAM. PEATONAL S/N, EXTENSION DE PROP. DE LA COM. CAMPESINA DE OYON  
**ID site:** LI8913  
**CRQ:** CRQ000000045771

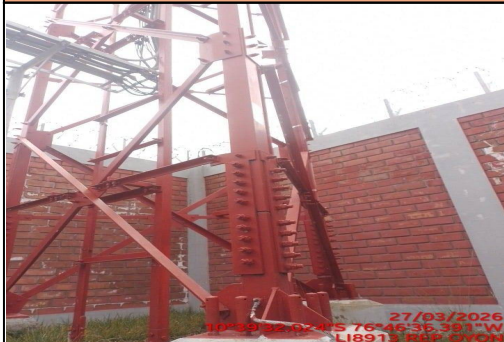
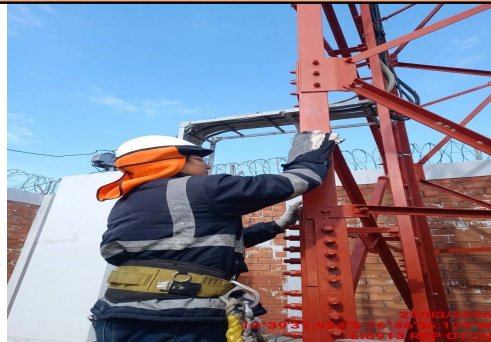
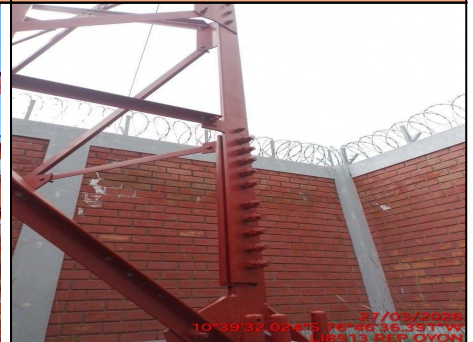
### PINTURA Y GALVANIZADO: VERIFICAR EL ESTADO DE LA PINTURA Y GALVANIZADO

| CHECKLIST - TORRES | | |
|---|---|---|
| Pintura | OK | Verificar visualmente el estado de pintado y realizar el resane de existir puntos con presencia de corrosión |

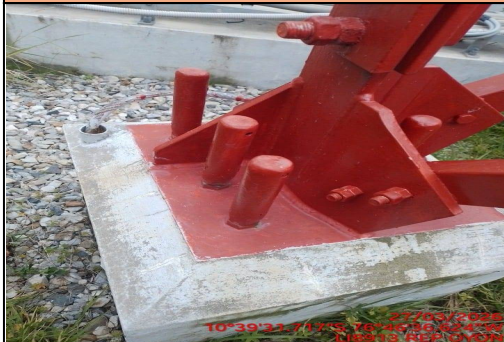
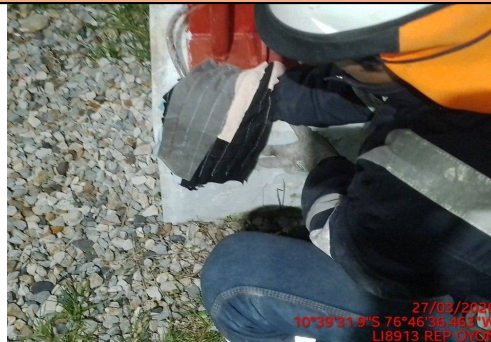
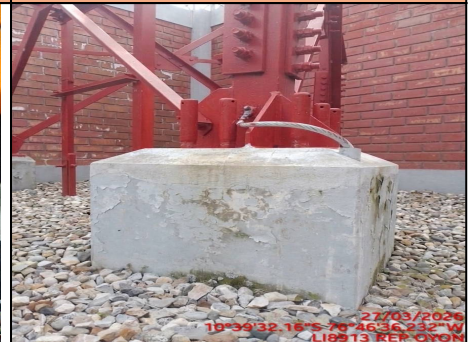
### BASES DEL CONCRETO: REVISION DEL ESTADO DE LAS BASES DEL CONCRETO

| CHECKLIST - TORRES | | |
|---|---|---|
| Bases | OK | Verificar las bases de la torre |

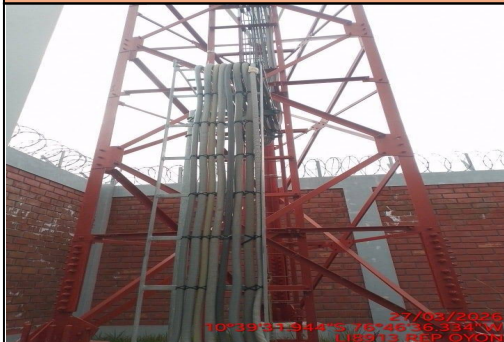
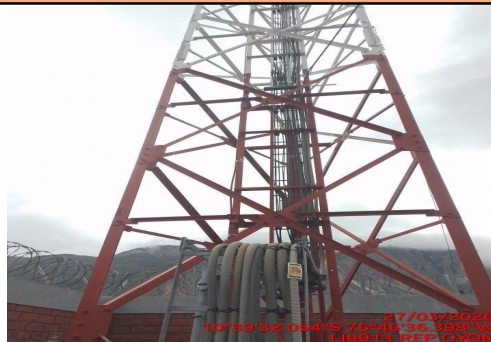
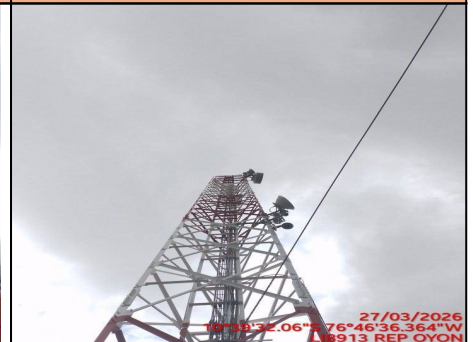
### PERFILES Y CUERPOS: REVISION DE LOS PERFILES, CUERPOS

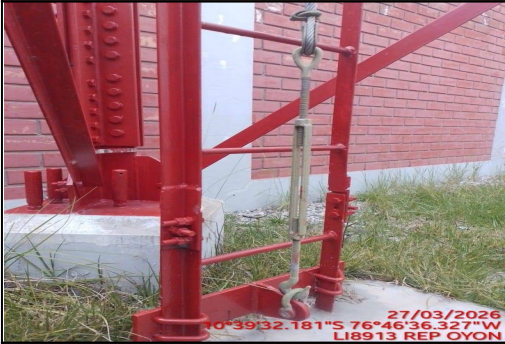
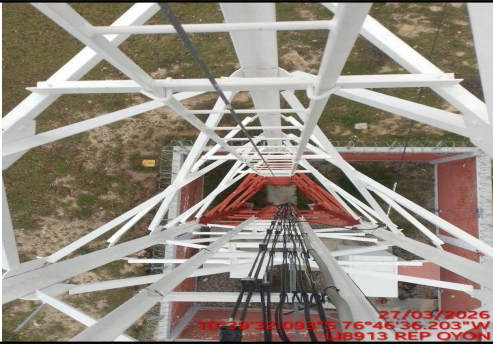
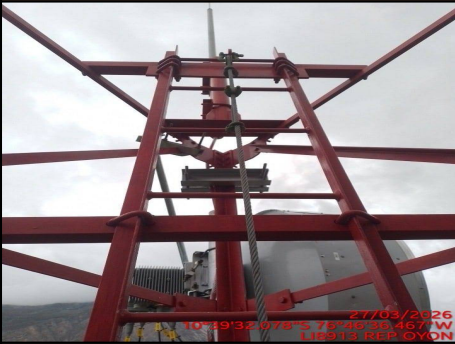
ESCALERILLA: REVISION DEL ESTADO DE LAS ESCALERILLAS

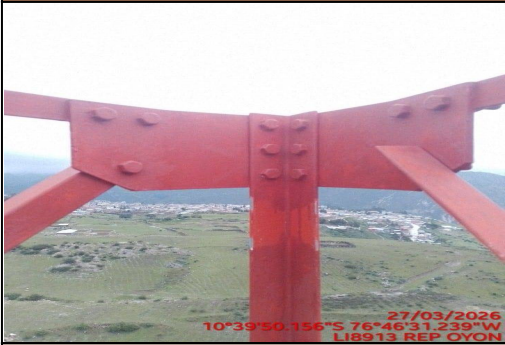
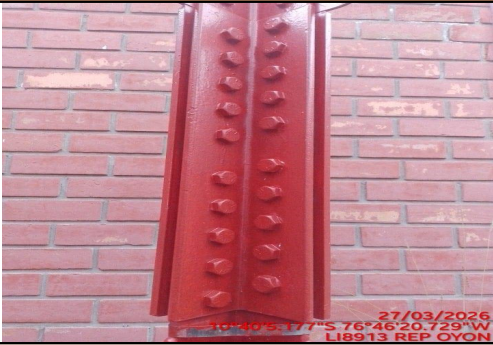
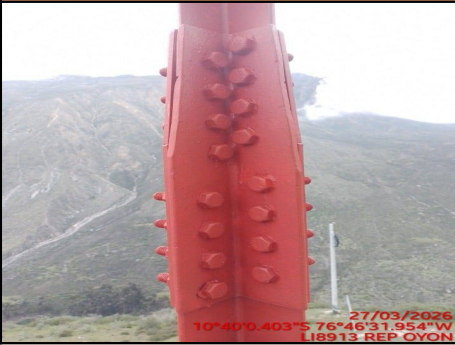
PERNOS Y TUERCAS: REVISION DEL ESTADO DE LOS PERNOS Y LAS TUERCAS

| CHECKLIST - TORRES | | |
|---|---|---|
| Pernos | OK | Realizar inspección visual y ajuste de pernos |

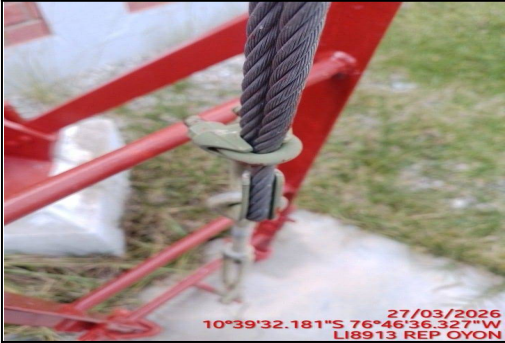
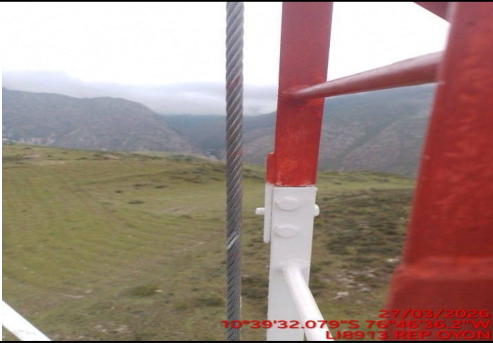
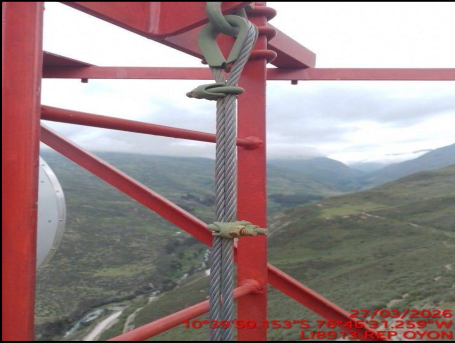
LINEA DE VIDA: REVISION DEL ESTADO DE LA LINEA DE VIDA

| CHECKLIST - TORRES | | |
|---|---|---|
| Línea de vida | OK | Verificar y ajustar la línea de vida |
