## REPORTE FOTOGRÁFICO - Sistema de Seguridad Física Interior

**Nombre de la Estacion:** JOSE\_CARLOS\_MARIATEGUI  
**Nombre de Localidad:** VEGUETA  
**Fecha:** 01/04/2026 - 01/04/2026  
**Dirección:** CL S/N CP JOSE CARLOS MARIATEGUI  
**ID site:** LI5729  
**CRQ:** CRQ000000046046

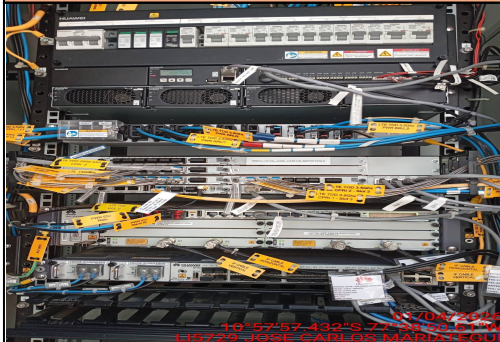
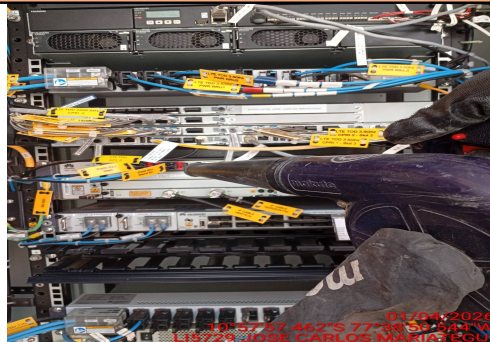
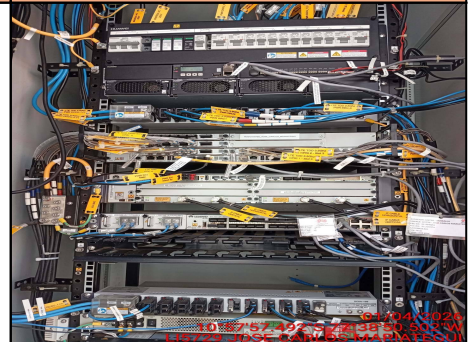
### LIMPIEZA GENERAL DE LOS EQUIPOS DEL SISTEMA

| CHECKLIST - SISTEMA DE SEGURIDAD | | |
|---|---|---|
| Sistema | OK | Limpieza de Componentes y/o equipos en general del Sistema |

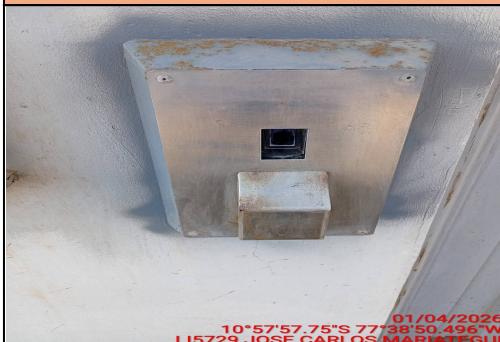
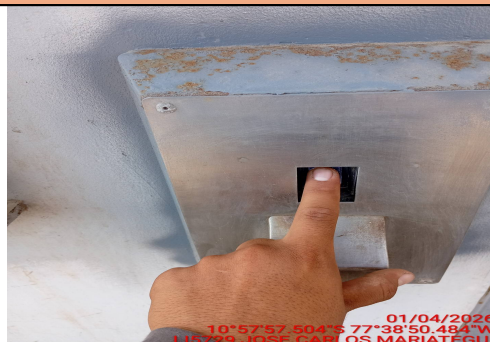
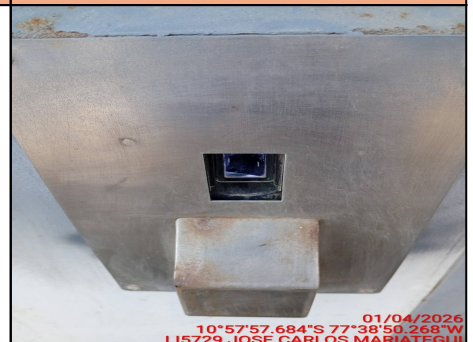
### REVISIÓN DEL BUEN FUNCIONAMIENTO DE LA LECTORA

| CHECKLIST - SISTEMA DE SEGURIDAD | | |
|---|---|---|
| Lector de Huella | OK | Verificar el buen funcionamiento de la lectora |

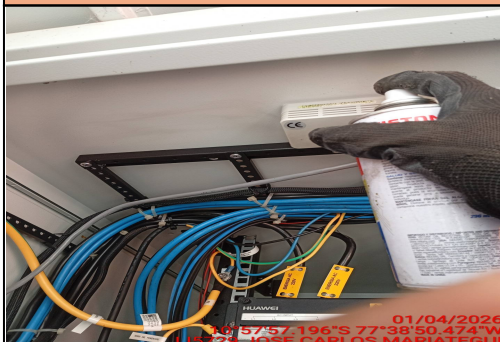
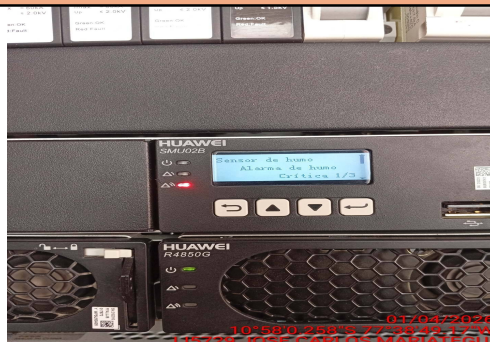
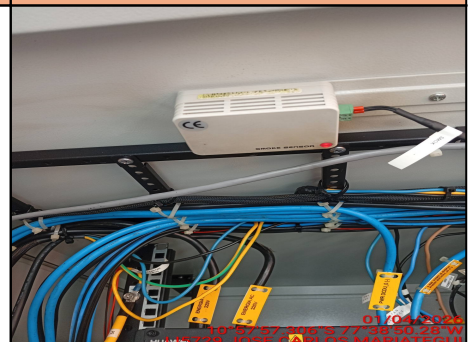
### REVISIÓN DEL FUNCIONAMIENTO DEL SENSOR DE HUMO

| CHECKLIST - SISTEMA DE SEGURIDAD | | |
|---|---|---|
| Sensor de Humo | OK | Revisión estado del sensor de Humo |

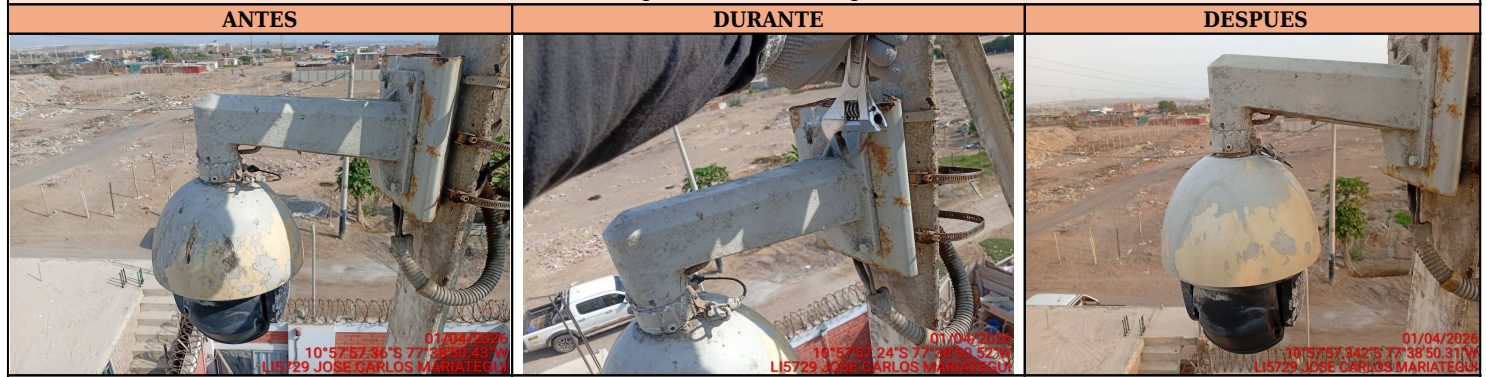
## REVISIÓN DE SUJECCIÓN Y ANCLAJES DE CÁMARA

| CHECKLIST - SISTEMA DE SEGURIDAD | | |
|---|---|---|
| Cámara | OK | Revisión de sujeción y anclajes de la Cámara |

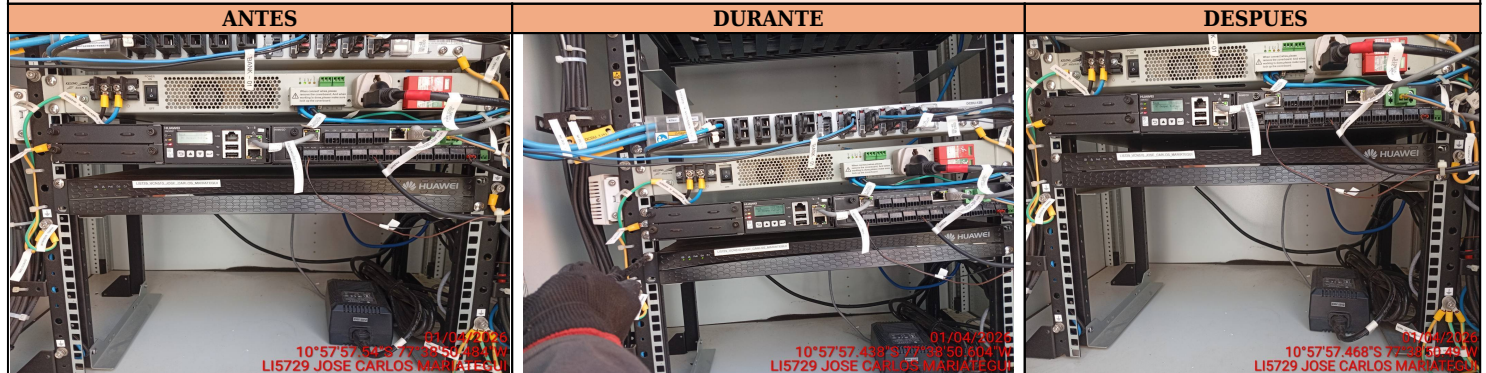
## REVISIÓN DEL EQUIPO DE GRABACIÓN (VCN510 - 8P)

| CHECKLIST - SISTEMA DE SEGURIDAD | | |
|---|---|---|
| Grabador de Video | OK | Verificar grabación local desde el NOC |

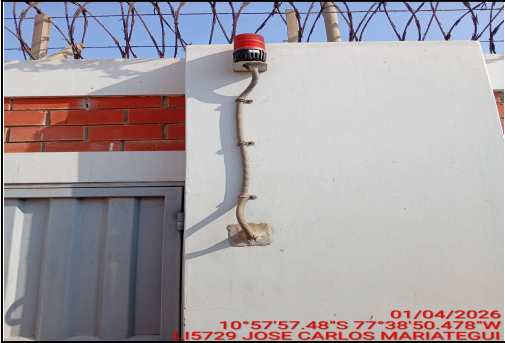
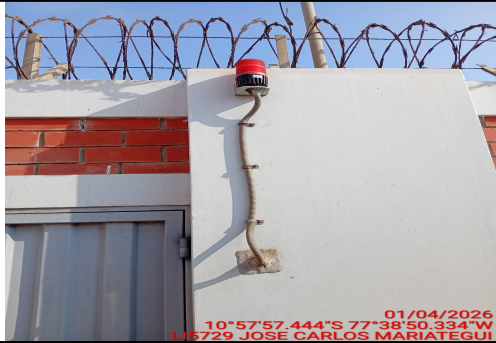
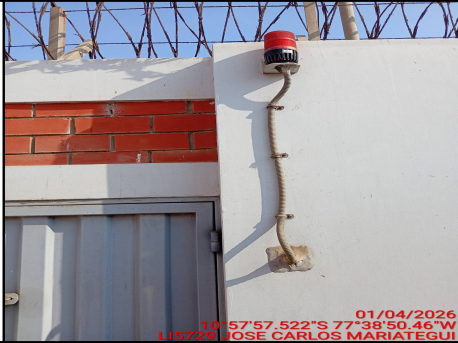
| REVISIÓN DE LA SIRENA | | |

| CHECKLIST - SISTEMA DE SEGURIDAD | | |
|---|---|---|
| Sensor de Humo | OK | Verificar activación de la sirena y alarma generada en NOC |

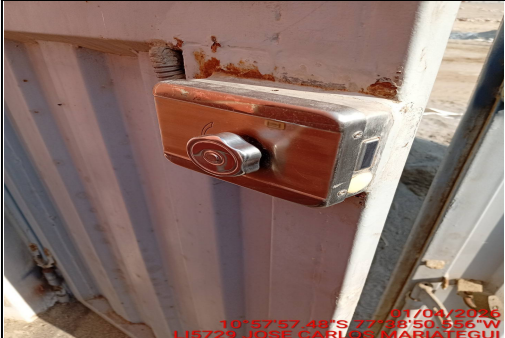
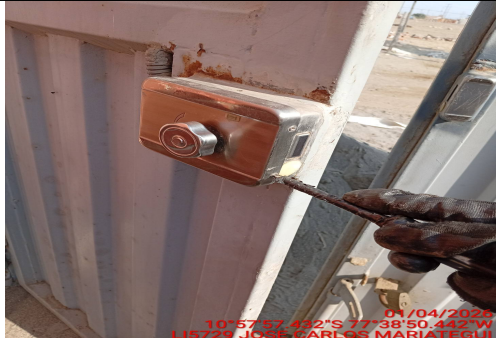
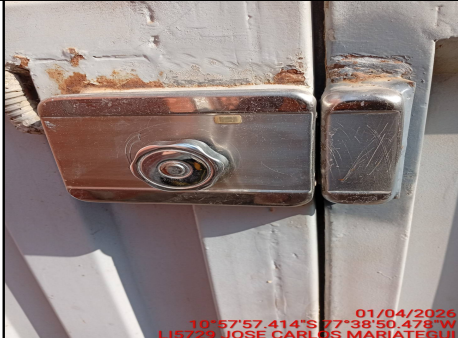
| REVISIÓN DEL CORRECTO FUNCIONAMIENTO DE LA CHAPA ELÉCTRICA | | |

| CHECKLIST - SISTEMA DE SEGURIDAD | | |
|---|---|---|
| Chapa Eléctrica | OK | Verificar Apertura de puerta (remoto y presencial) |
