## REPORTE FOTOGRÁFICO - SUPERVISION

**Nombre de la Estacion:** PAMPA\_LIBRE\_FITEL  
**Nombre de Localidad:** CHANCAY  
**Fecha:** 01/04/2026 - 01/04/2026  
**Direccion:** CP PAMPA LIBRE  
**ID site:** LI5103  
**CRQ:** CRQ000000046499

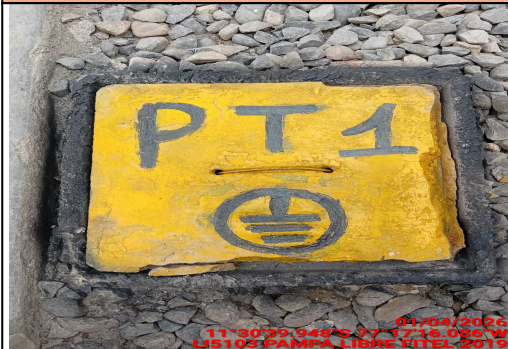
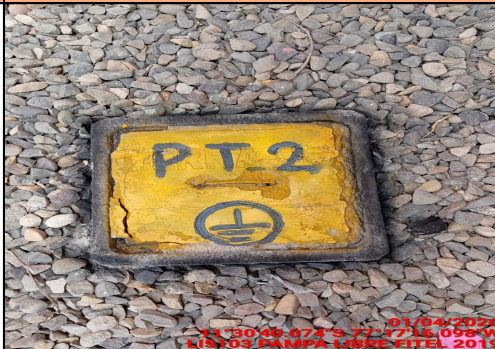
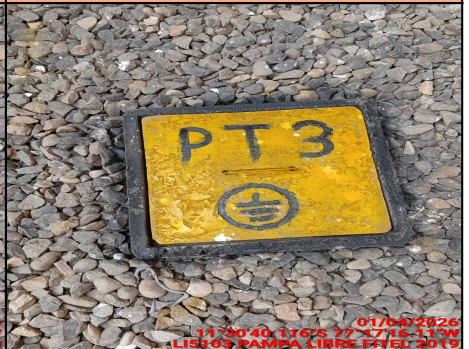
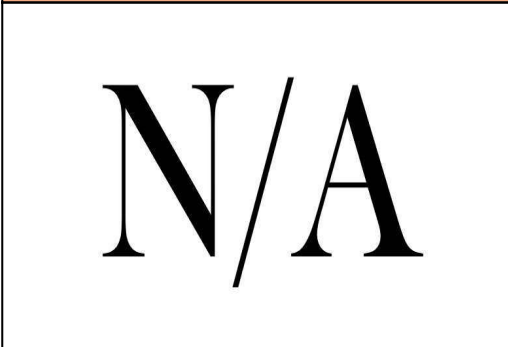
### TAPAS STAP: PINTADO DE TAPAS SEGUN PLANO SPAT

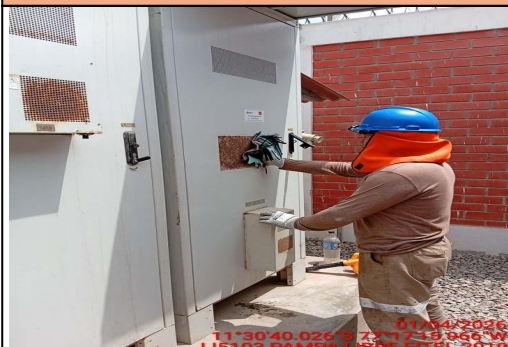
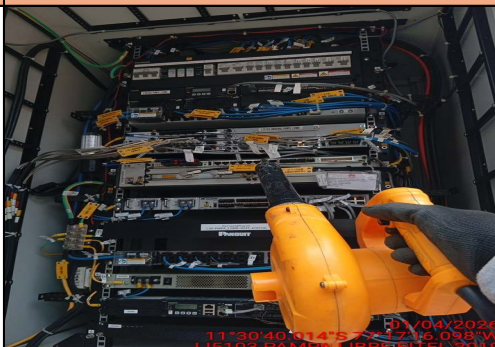
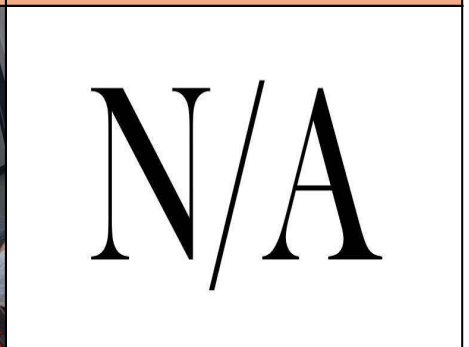
### LIMPIEZA GABINETE: LIMPIEZA DENTRO, PARTE POSTERIOR, PARTE BAJA Y ENTRE LOS GABINETES

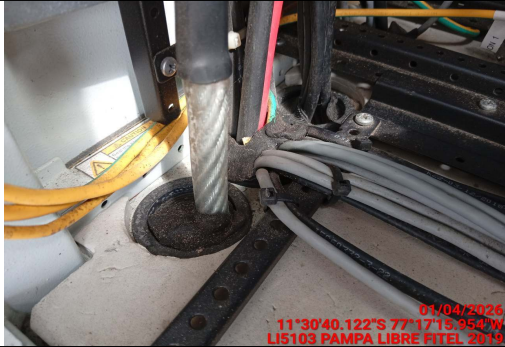
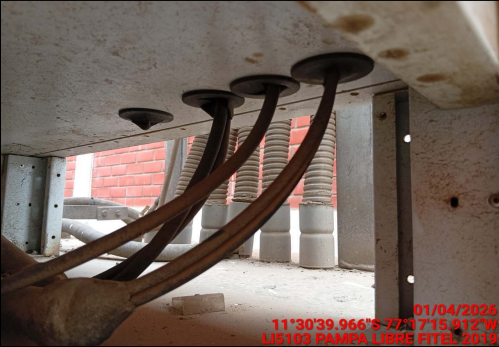
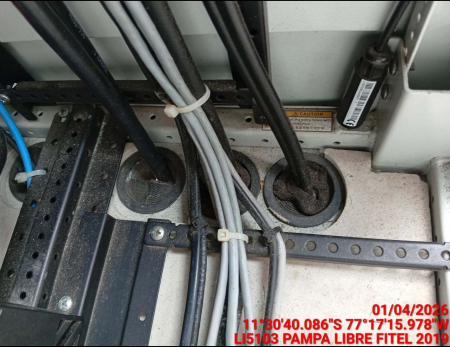
| SELLADO: SELLADO DE EQUIPOS Y DUCTOS POR DONDE INGRESAN LOS CABLES AL GABINETE (CON SIKAFLEX) | | |

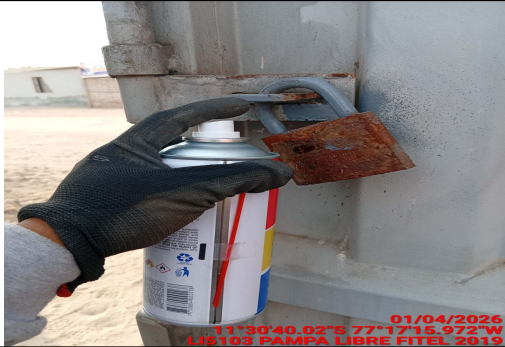
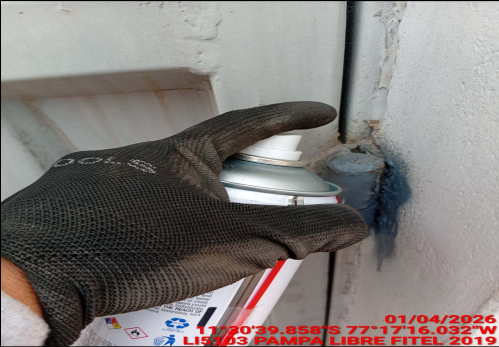
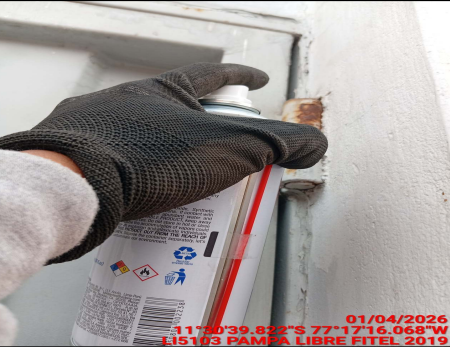
| SELLADO: SELLADO DE EQUIPOS Y DUCTOS POR DONDE INGRESAN LOS CABLES AL GABINETE (CON SIKAFLEX) | | |
|---|---|---|
| ACEITADO: ACEITADO DE PUERTAS Y CANDADOS | | |

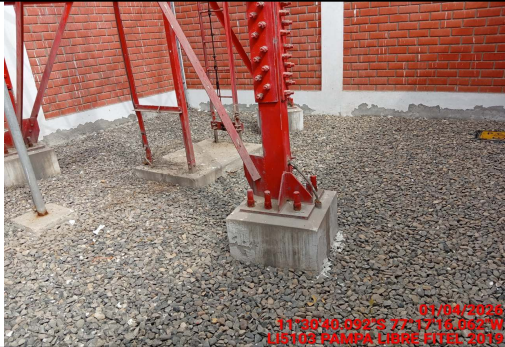
| SELLADO: SELLADO DE EQUIPOS Y DUCTOS POR DONDE INGRESAN LOS CABLES AL GABINETE (CON SIKAFLEX) | | |
|---|---|---|
| LIMPIEZA INTERIOR: LIMPIEZA INTERIOR DEL SITE / DESMALEZADO | | |

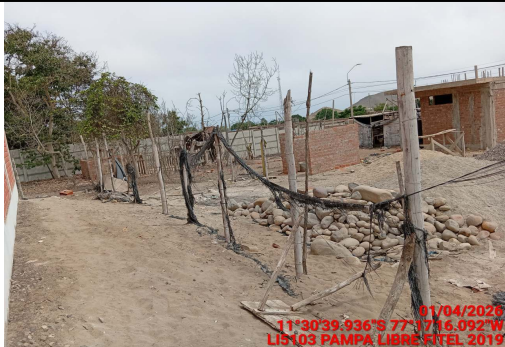
| SELLADO: SELLADO DE EQUIPOS Y DUCTOS POR DONDE INGRESAN LOS CABLES AL GABINETE (CON SIKAFLEX) | | |
|---|---|---|
| LIMPIEZA EXTERIOR: LIMPIEZA EXTERIOR DEL SITE / DESMALEZADO | | |

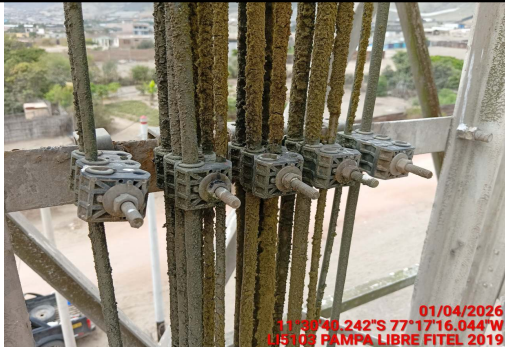
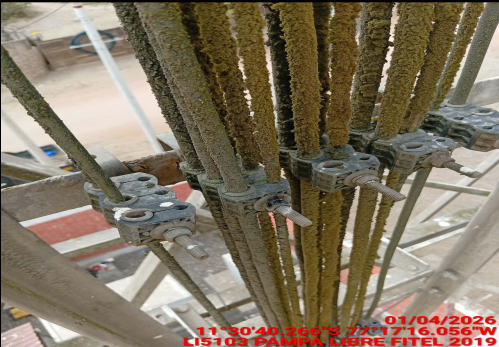
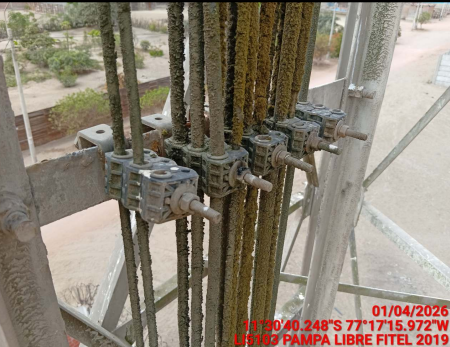
| SELLADO: SELLADO DE EQUIPOS Y DUCTOS POR DONDE INGRESAN LOS CABLES AL GABINETE (CON SIKAFLEX) | | |
|---|---|---|
| CLAMPS: REVISION DE CLAMPS EN CABLES IF, FO Y ENERGIZADO DE RRU's | | |

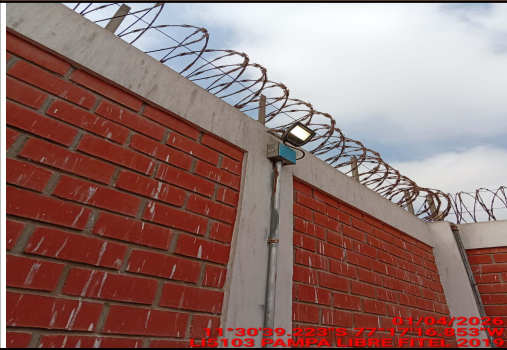
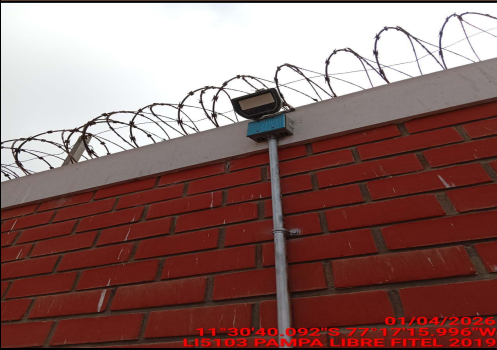
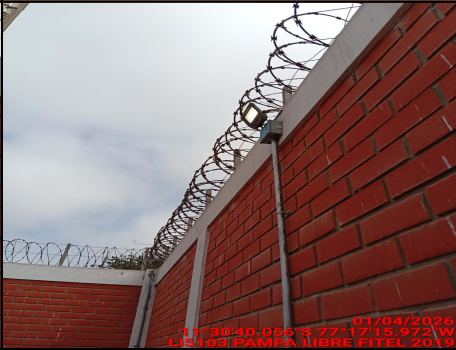
REVISION DEL ESTADO DE LUMINARIA DE EMERGENCIA (LUMINARIA ENCENDIDA Y APAGADA)

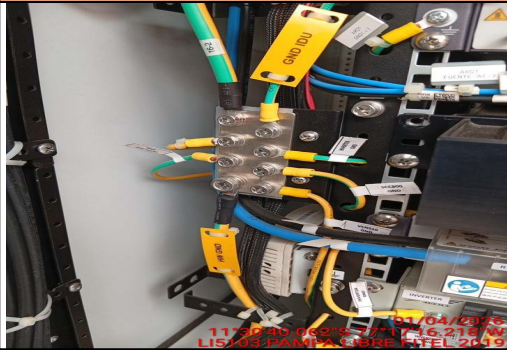
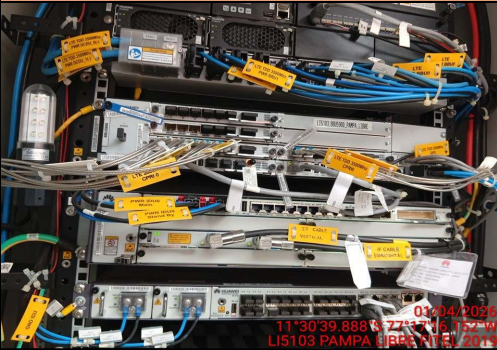
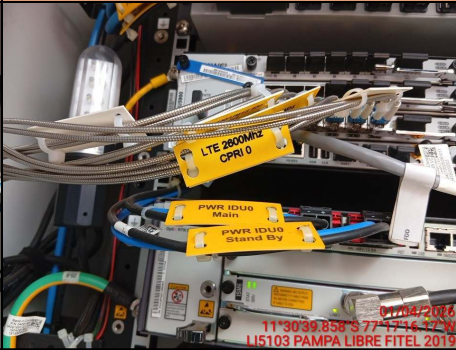
ETIQUETADO DE DATOS, POWER, TIERRA DE IDU Y TIERRA DE BBU CORRECTAMENTE ETIQUETADOS

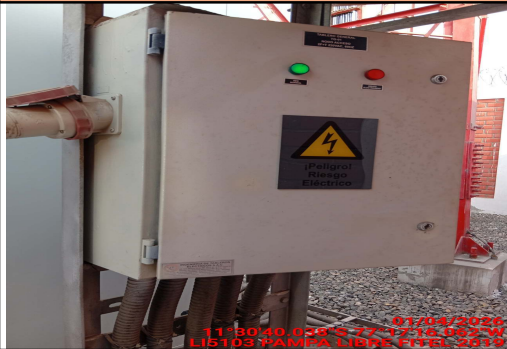
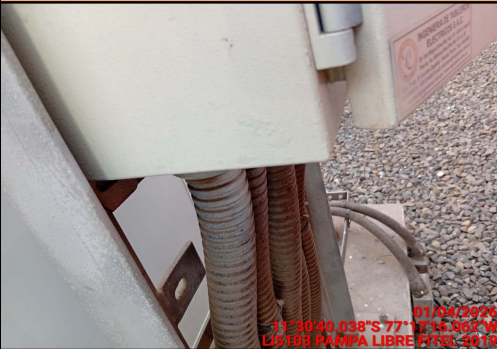
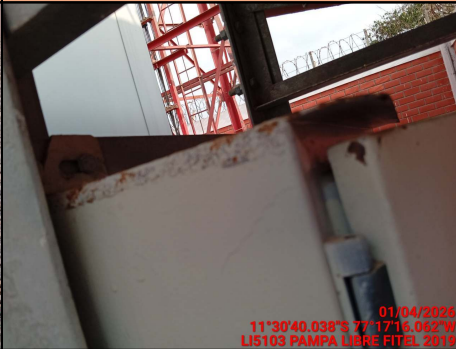
TABLERO PRONATEL: REVISION DEL ESTADO FISICO DE TABLERO (CORROSION / OXIDO)

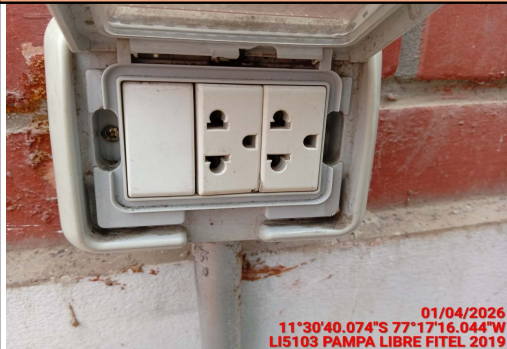
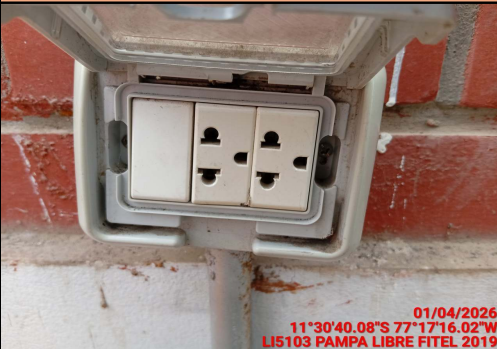
TOMACORRIENTES: REVISION DEL ESTADO FISICO DE TOMACORRIENTES

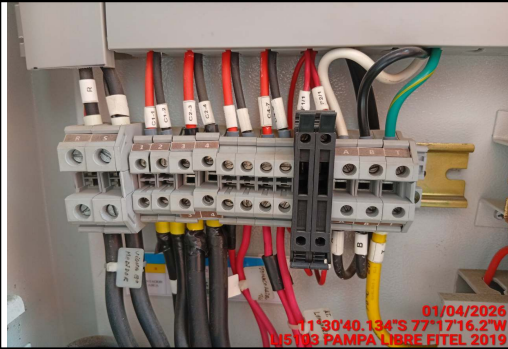
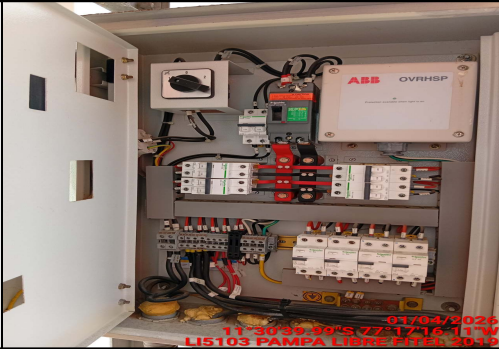
**BORNERAS: DETECCION DE TERMINALES DE CABLES EN TABLERO GENERAL SIN BORNERA**

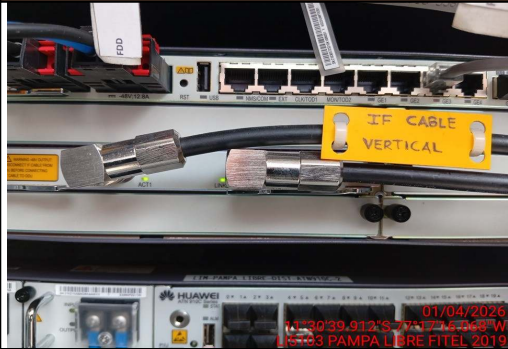
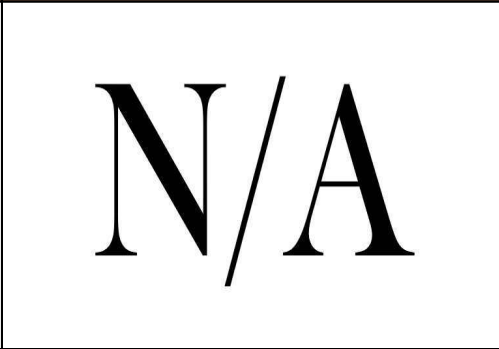
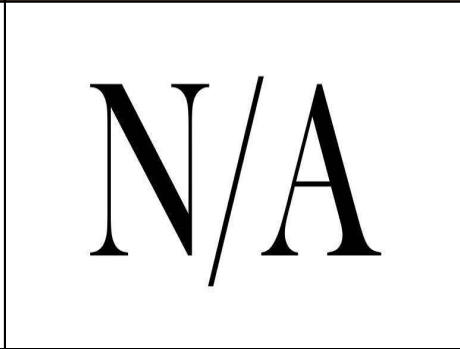
**CONECTORES: DETECCION DE CONECTORES FI EN IDU SIN PROTECCION DE MANGA TERMOCONTRAIBLE**
