## REPORTE FOTOGRÁFICO - Observaciones Internas

**Nombre de la Estacion:** PAMPA\_LIBRE\_FITEL  
**Nombre de Localidad:** CHANCAY  
**Fecha:** 01/04/2026 - 01/04/2026  
**Direccion:** CP PAMPA LIBRE  
**ID site:** LI5103  
**CRQ:** CRQ000000046499

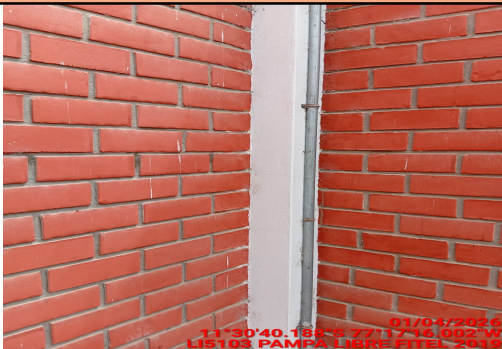
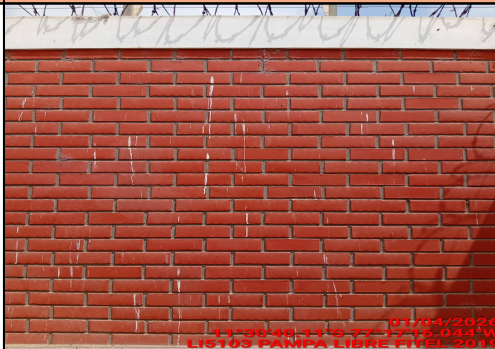
### PAREDES Y COLUMNAS CON PROBLEMAS DE PINTURA

### CRITICIDAD

### BAJA

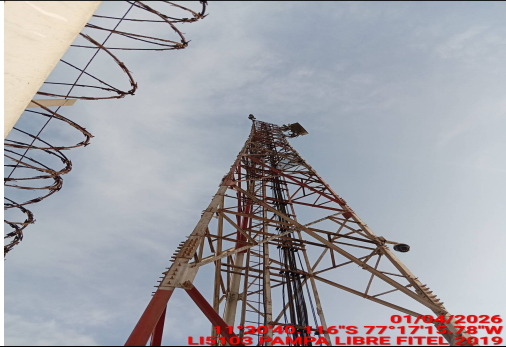
| TORRE OXIDADA | | CRITICIDAD | BAJA |
