# REPORTE FOTOGRÁFICO - Localidad del Acta de Conformidad

Nombre de la Estacion: REP\_OYON  
Nombre de Localidad: OYON  
Fecha: 27/03/2026 - 27/03/2026  
Direccion: CAM. PEATONAL S/N, EXTENSION DE PROP. DE LA COM. CAMPESINA DE OYON  
ID site: LI8913  
CRQ: CRQ000000045771

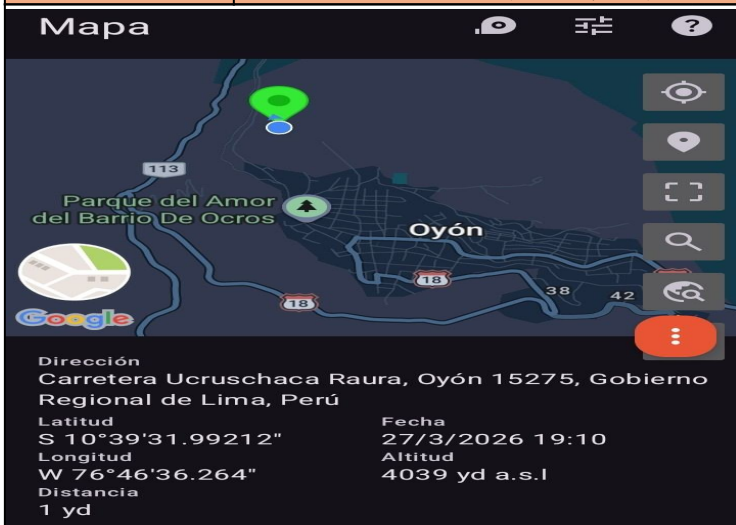
FOTO 1

Referencia Localidad (Letrero,Otro)

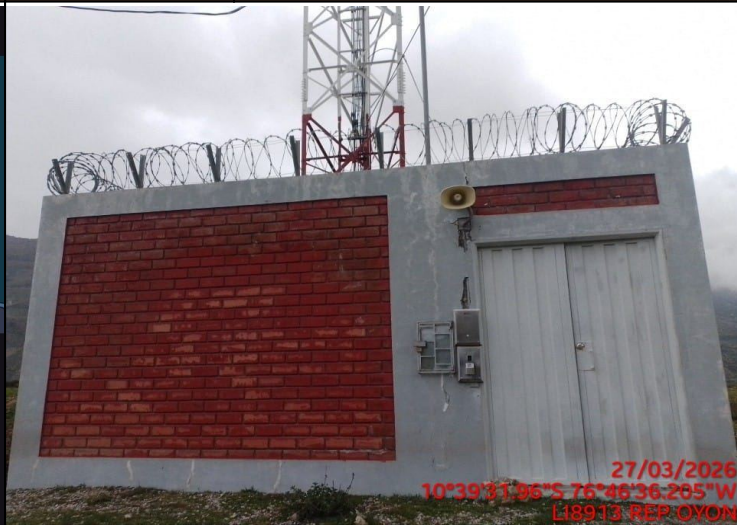
FOTO 2

Referencia Local (Municipalidad, Otro)

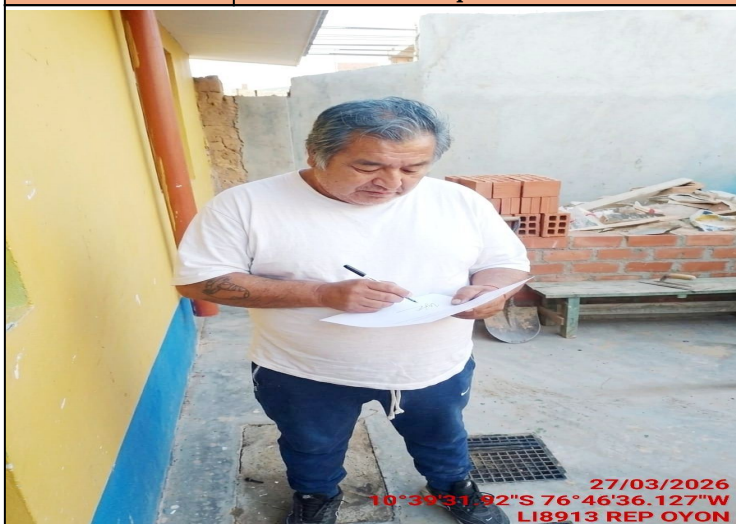
FOTO 3

Persona Local que firma el Acta

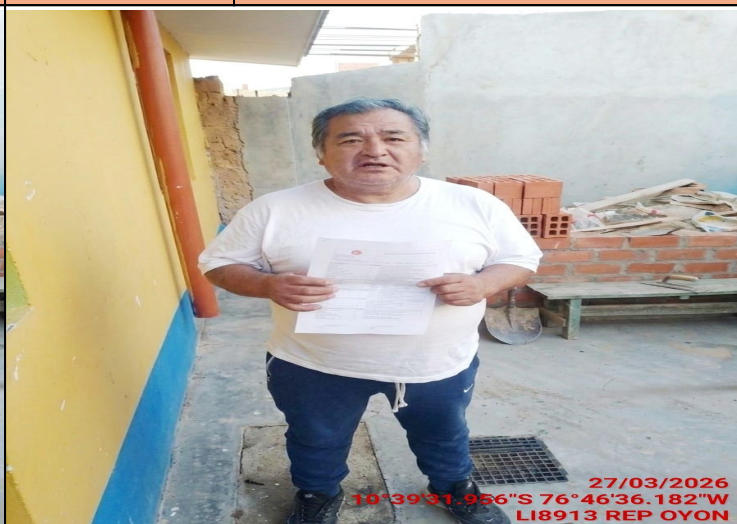
FOTO 5

Foto del Acta firmada
