## REPORTE FOTOGRÁFICO - SPD y Tableros Eléctricos

**Nombre de la Estacion:** DON ALBERTO  
**Nombre de Localidad:** SAYAN  
**Fecha:** 04/04/2026 - 04/04/2026  
**Dirección:** CENTRO POBLADO DON ALBERTO  
**ID site:** LI5408  
**CRQ:** CRQ000000046062

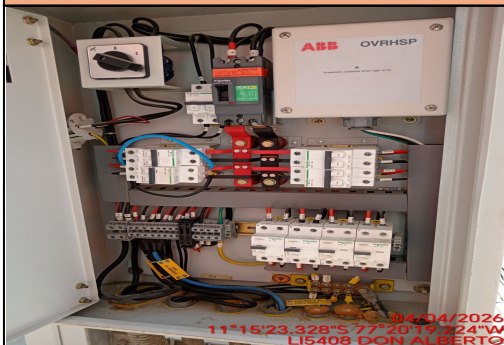
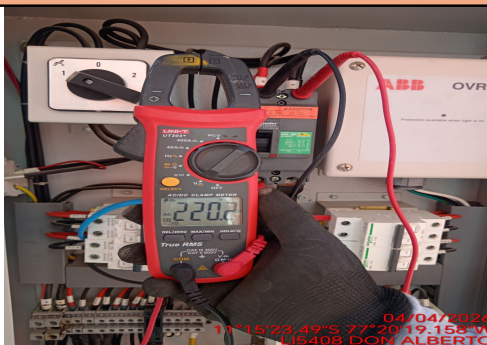
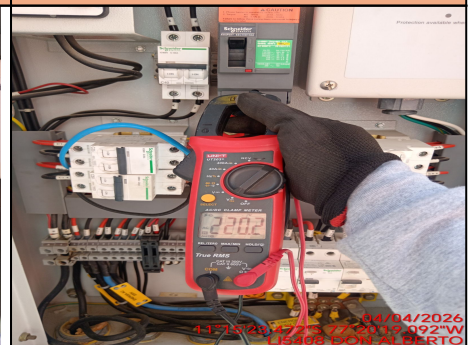
### VERIFICACIÓN DE PARÁMETRO DE OPERACIÓN : VOLTAJE(V)

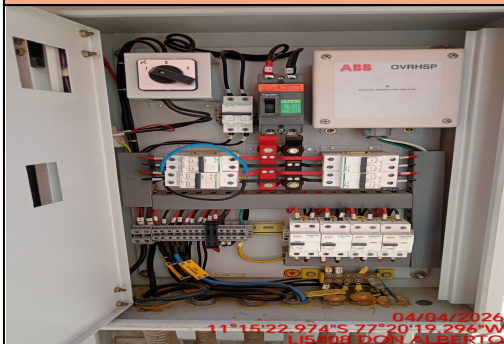
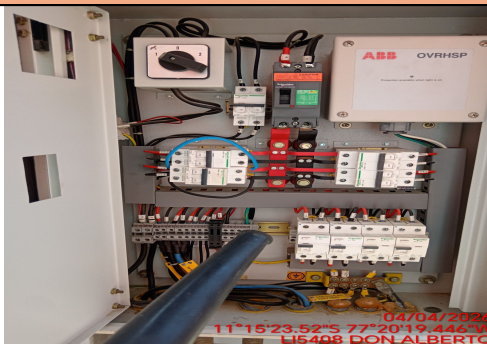
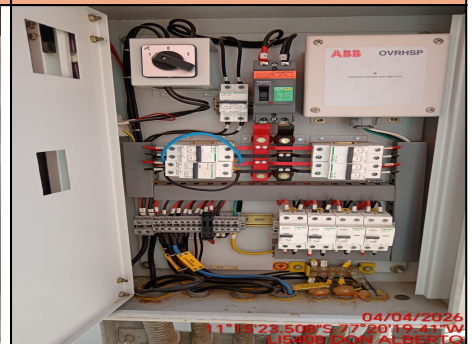
### LIMPIEZA TÉCNICA DE COMPONENTES

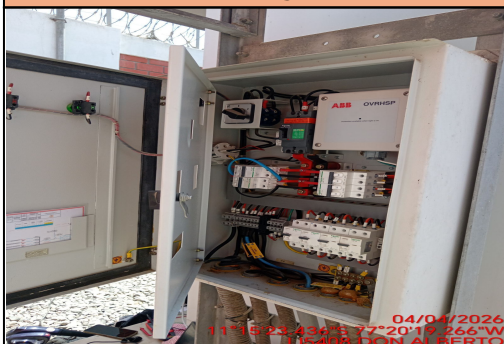
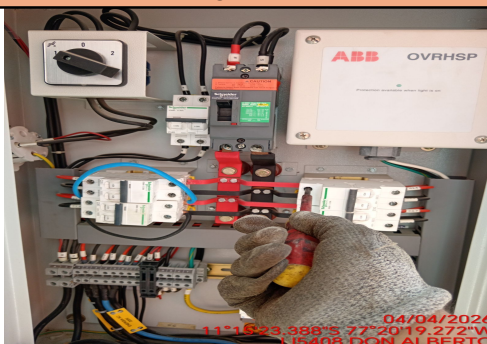
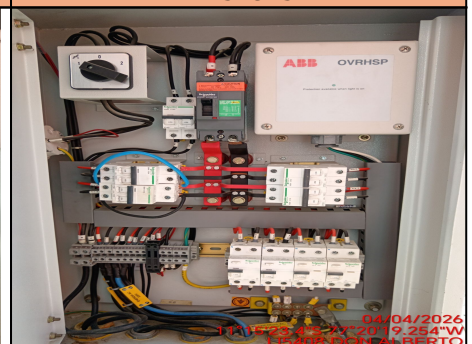
### AJUSTE DE CONEXIONADO Y ACTUALIZACION DE SEÑALIZADO
