# REPORTE FOTOGRÁFICO - Sistema de Obras Civiles / Seguridad Exterior

**Nombre de la Estacion:** DON ALBERTO  
**Nombre de Localidad:** SAYAN  
**Fecha:** 04/04/2026 - 04/04/2026  
**Direccion:** CENTRO POBLADO DON ALBERTO  
**ID site:** LI5408  
**CRQ:** CRQ000000046062

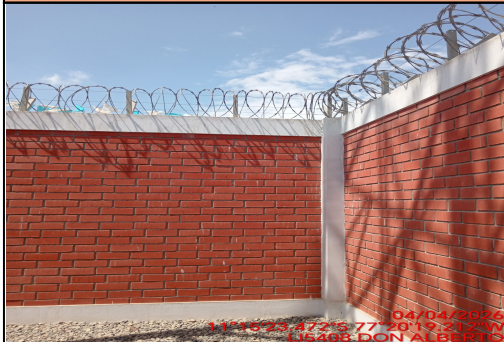
### ANTES

## REVISION DEL ESTADO DE COLUMNAS Y VIGAS

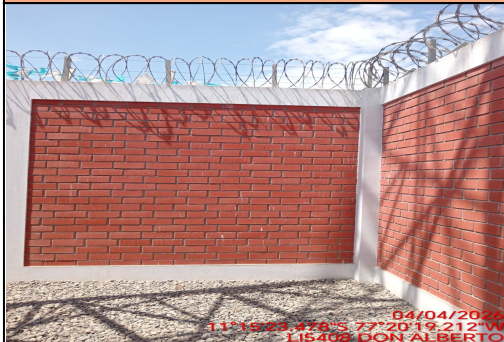
### ANTES

## REVISION DEL ESTADO DEL CERCO PERIMETRICO

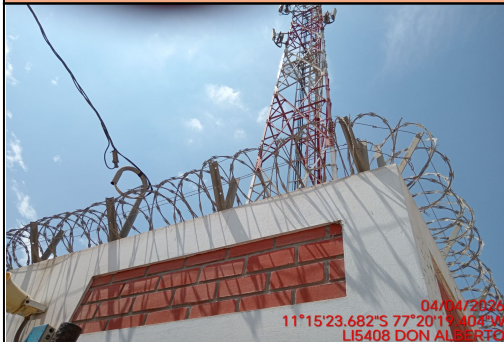
### ANTES

## REVISION DEL ESTADO DE LA CONCERTINA

| CHECKLIST - OBRA CIVIL | | |
|---|---|---|
| Concertina | OK | Verificar el estado de la concertina |
